# Asbestinventarisatetest

12026A0470/00G002

Attestnummer : 20250804-000001.000

## Zone 1: Bijgebouw

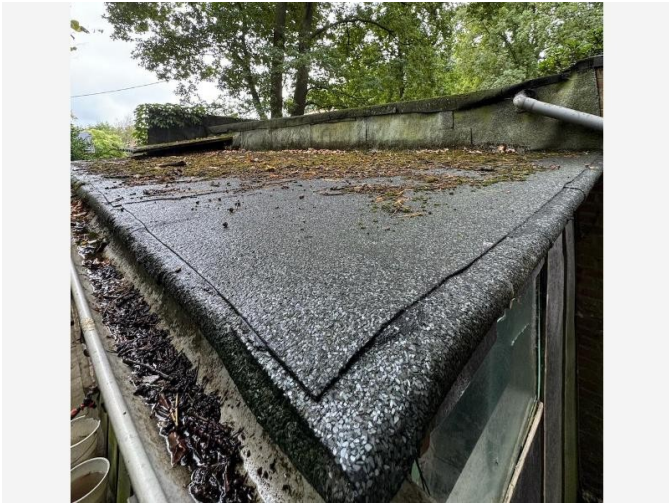
Vrije foto

De bovenste laag roofing dateert van 2013, deze is niet-asbestverdacht.

| Identificatiemethode | Vaststelling & expertise (niet-asbestverdacht) |
