**Verslag huishoudelijke elektrische installatie op laagspanning en zeer lage spanning****Algemeen:**

| Referentie: <b>012-20260915-05</b> | Datum controle: <b>15/09/2026</b> |

| Adres installatie: | <b>Kerkstraat 62, 2240 - Massenhoven</b> | Nummer teller(s): | <b>12690622</b> |

| <input checked="" type="checkbox"/> 8.4.2 (Controlebezoek van een oude installatie bij verkoop) |

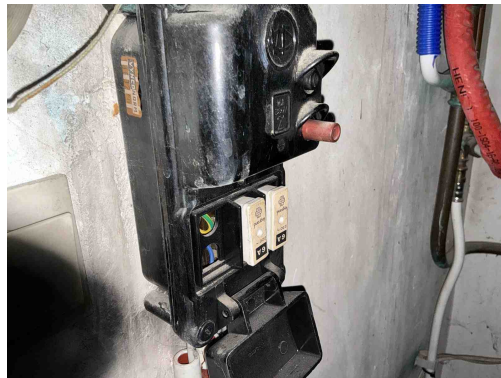
**B17** - De voedingsspanning is niet op elk bord vermeld (Boek 1: 3.1.3.3).  
*Opmerking: Oa bord 1 ,2*

**B30** - De houder van de beveiliging in een huishoudelijke ruimte is niet voorzien van aangepaste kalibreerelementen (Boek1: 5.3.5.5).  
*Opmerking: Oa bord 1,2*

**D08** - De nodige markeringen op de beveiligingstoestellen ontbreken of zijn onleesbaar (Boek 1: 5.3.5.5).  
*Opmerking: Oa bord 1,2*

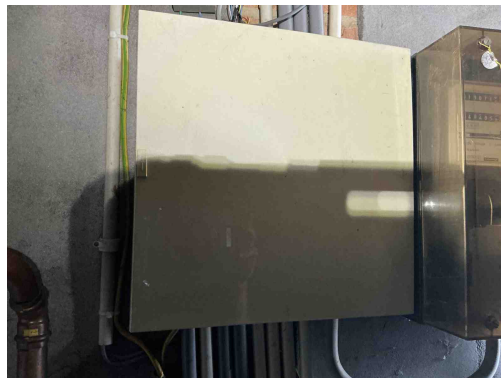
**B17** - De voedingsspanning is niet op elk bord vermeld (Boek 1: 3.1.3.3).  
*Opmerking: Oa bord 1 ,2*

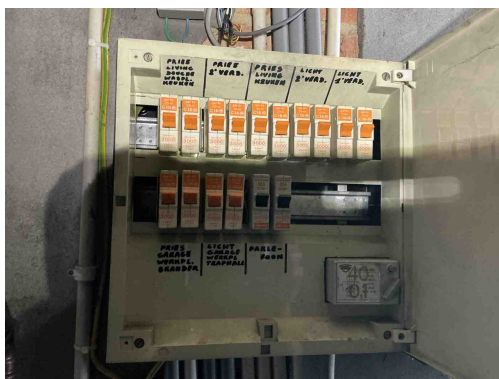
**B26** - Het elektrisch bord kon niet gedemonteerd worden (Boek 1: 5.3.5.1).  
*Opmerking: Oa Het verdeelbord 1 2 kon niet worden geopend, omdat enkele automaten vastzitten.*

**B30** - De houder van de beveiliging in een huishoudelijke ruimte is niet voorzien van aangepaste kalibreerelementen (Boek1: 5.3.5.5).  
*Opmerking: Oa bord 1,2*

**D08** - De nodige markeringen op de beveiligingstoestellen ontbreken of zijn onleesbaar (Boek 1: 5.3.5.5).  
*Opmerking: Oa bord 1,2*

**B06** - Het elektrisch verdeelbord heeft niet de minimale beschermingsgraad IPXX-B in een gewone ruimte (Boek 1: 4.2.2.3).  
*Opmerking: Oa afdekplaatjes bord 1, en bord 2*

**T02** - Gevaar voor rechtstreekse aanraking: genaakbare delen onder spanning (Boek 1: 4.2.2).  
*Opmerking: Oa geen afdekplaatjes bord 1*

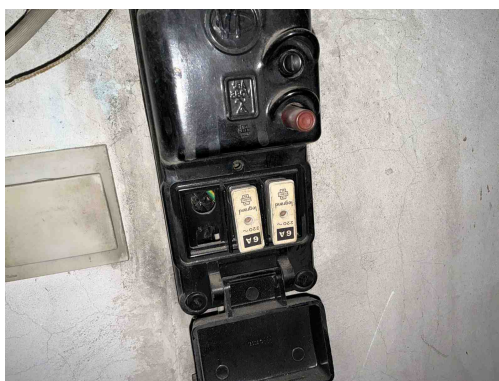
**B26** - Het elektrisch bord kon niet gedemonteerd worden (Boek 1: 5.3.5.1).  
*Opmerking: Oa Het verdeelbord 1 2 kon niet worden geopend, omdat enkele automaten vastzitten.*

**B06** - Het elektrisch verdeelbord heeft niet de minimale beschermingsgraad IPXX-B in een gewone ruimte (Boek 1: 4.2.2.3).  
*Opmerking: Oa afdekplaatjes bord 1, en bord 2*

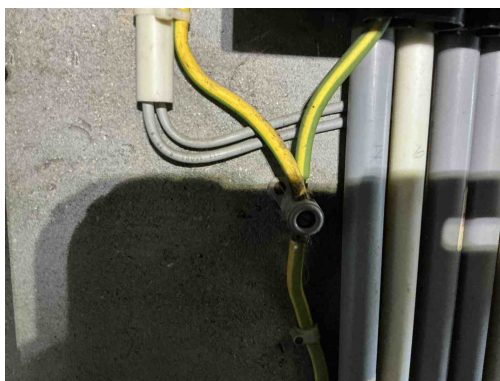
**A10** - De aardingsonderbreker ontbreekt (Boek 1: 5.4.3.5).  
*Opmerking: Oa*

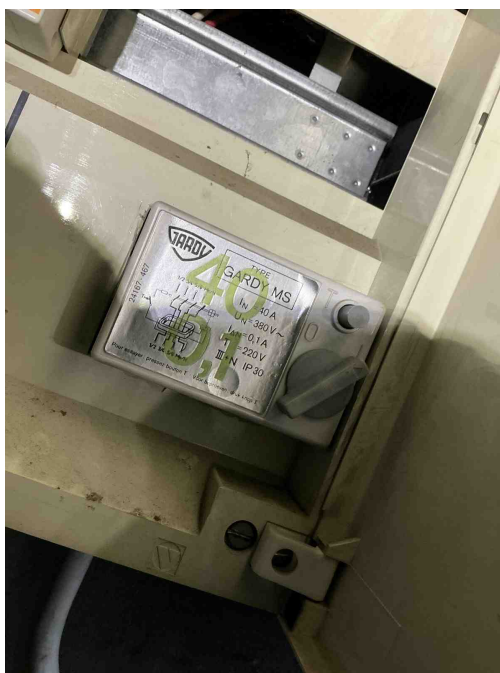
**D24** - De differentieelstroombeschermingsinrichtingen die worden geplaatst in huishoudelijke installaties dienen tenminste van het type A te zijn (Boek 1: 5.3.5.3).  
*Opmerking: Oa bord 1 AC geplaatst*

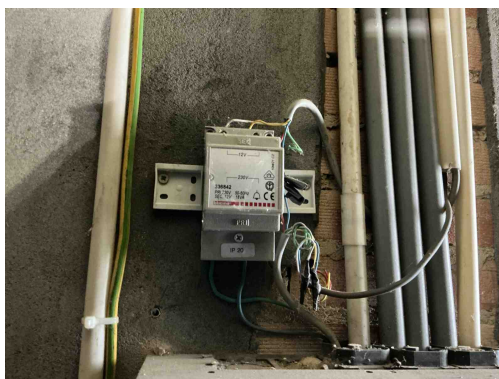
**D25** - De verbindinginstallaties en/of de beveiligingstoestellen (veiligheden, vermogensschakelaars, differentieelstroombeveiligingsinrichtingen...) moeten op steunpanelen gegroepeerd en gemonteerd zijn in één of meer schakel- en verdeelborden. (Boek 1: 5.3.5.1)

*Opmerking: Oa garage*

**C21** - Het gebruik van geleiders van het type VOB, zonder bijkomende afscherming is niet toegestaan (Boek 1: 5.2.9.6).

*Opmerking: Oa Garage ,keuken ,badkamer 2*

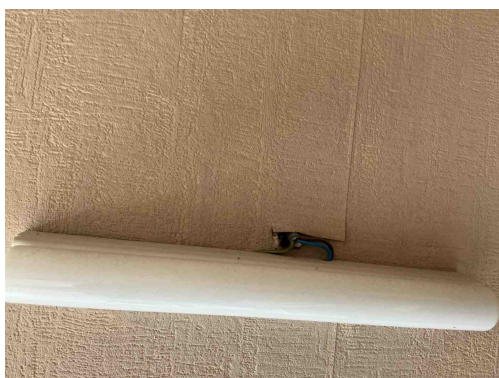
**C21** - Het gebruik van geleiders van het type VOB, zonder bijkomende afscherming is niet toegestaan (Boek 1: 5.2.9.6).

*Opmerking: Oa Garage ,keuken ,badkamer 2*

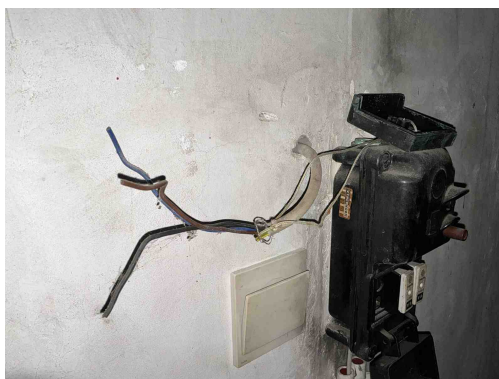
**C21** - Het gebruik van geleiders van het type VOB, zonder bijkomende afscherming is niet toegestaan (Boek 1: 5.2.9.6).  
*Opmerking: Oa Garage ,keuken ,badkamer 2*

**C28** - Niet gebruikte leidingen onder spanning zijn niet op een degelijke manier geïsoleerd of verwijderd (Boek 1: 4.2.1.1).  
*Opmerking: Oa garage*

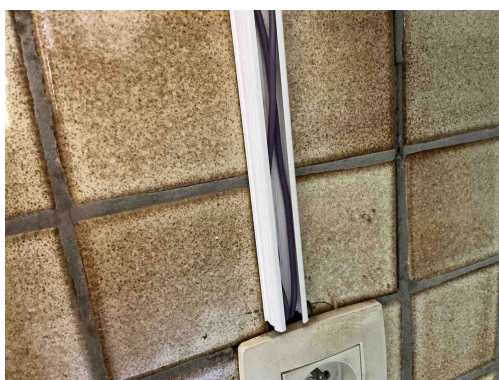
**C21** - Het gebruik van geleiders van het type VOB, zonder bijkomende afscherming is niet toegestaan (Boek 1: 5.2.9.6).  
*Opmerking: Oa Garage ,keuken ,badkamer 2*

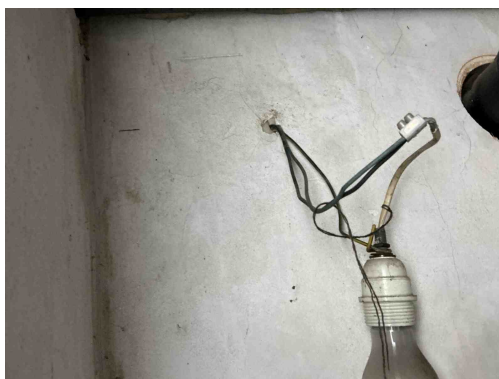
**C21** - Het gebruik van geleiders van het type VOB, zonder bijkomende afscherming is niet toegestaan (Boek 1: 5.2.9.6).

*Opmerking: Oa Garage ,keuken ,badkamer 2*

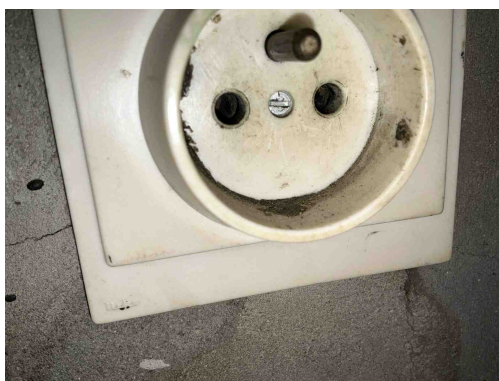
**T11** - De contactdozen waarvan de toegekende stroomsterkte maximaal 16A en de toegekende spanning maximaal 250V bedraagt en niet bedoeld zijn voor de voeding van een of meerdere verbruikstoestellen voor een specifiek doel en niet geplaatst zijn in of op schakel- en verdeelborden, beschikken niet of IPXX-D (incl. gemeenschappelijke delen residentieel geheel) (Boek 1: 4.2.2.3/5.3.5.2).

*Opmerking: Oa kinderbeveiliging algemeen*

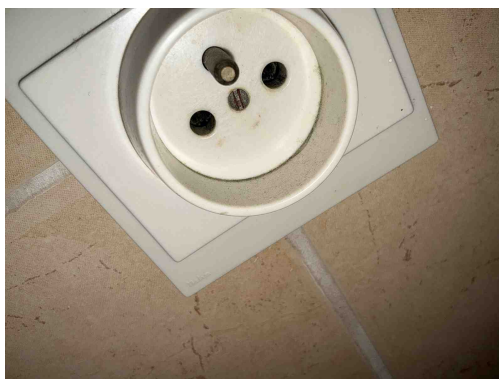
**T11** - De contactdozen waarvan de toegekende stroomsterkte maximaal 16A en de toegekende spanning maximaal 250V bedraagt en niet bedoeld zijn voor de voeding van een of meerdere verbruikstoestellen voor een specifiek doel en niet geplaatst zijn in of op schakel- en verdeelborden, beschikken niet of IPXX-D (incl. gemeenschappelijke delen residentieel geheel) (Boek 1: 4.2.2.3/5.3.5.2).

*Opmerking: Oa kinderbeveiliging algemeen*

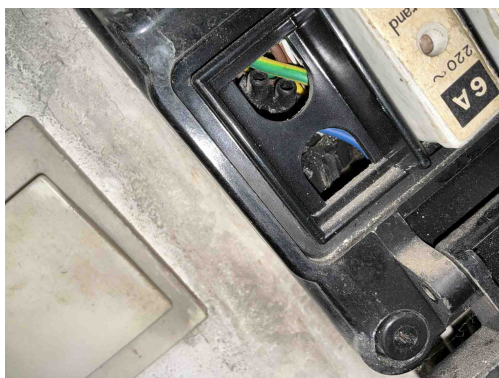
**C35** - Er zijn doorverbindingen gemaakt met lusterklemmen; er kon niet aangetoond worden dat deze klemmen geschikt zijn voor de aanwezige spanning, stroom en draadsectie en dat ze "CE" zijn (Boek 1: 1.4.2.1.).

*Opmerking: Oa bord 2*

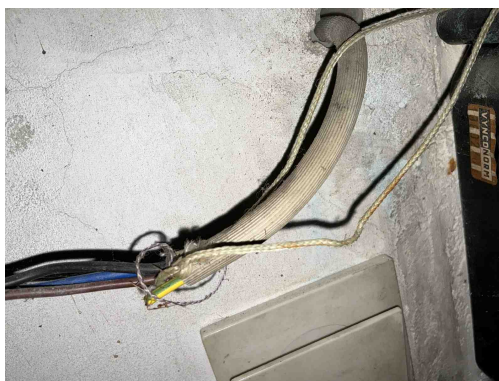
**C38** - Het gebruikte kabeltype (snoerkabel) voldoet niet aan de specificaties die van toepassing zijn op voedingsleidingen voor vaste installatie (Boek 1: 1.4.2.1, 5.2.6.2).

*Opmerking: Oa garage*

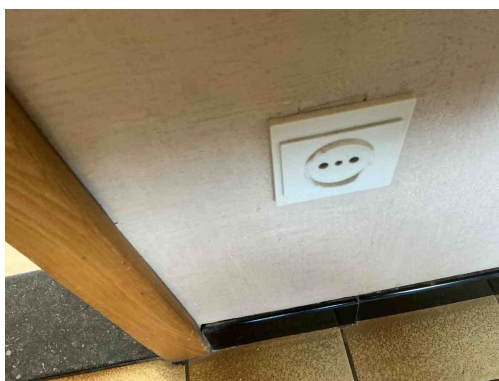
**A20** - Er bevindt zich een contactdoos zonder beschermingsgeleider in de elektrische installatie. Deze is niet geplaatst achter een differentieelstroombeschermingsinrichting met grote (max. 30mA) of zeer grote (max. 10mA) gevoeligheid.

*Opmerking: Oa algemeen*

**T09** - Bepaalde contactdozen en/of schakelaars zijn beschadigd (Boek 1: 1.4.1.3).

*Opmerking: Oa keuken ,living ,kamer 1...algemeen*

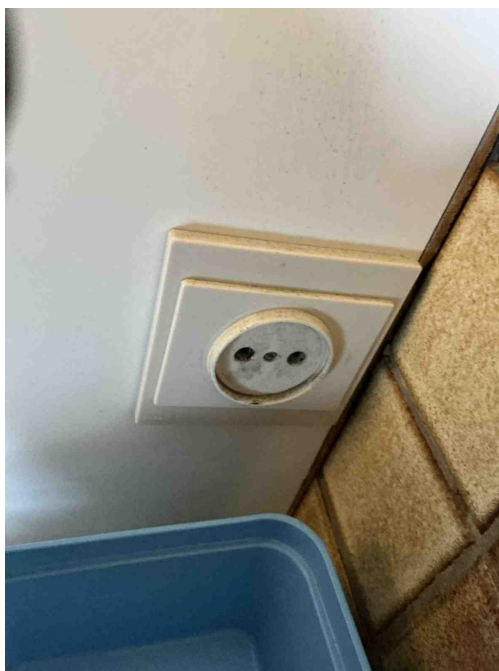
**A20** - Er bevindt zich een contactdoos zonder beschermingsgeleider in de elektrische installatie. Deze is niet geplaatst achter een differentieelstroombeschermingsinrichting met grote (max. 30mA) of zeer grote (max. 10mA) gevoeligheid.

*Opmerking: Oa algemeen*

**T09** - Bepaalde contactdozen en/of schakelaars zijn beschadigd (Boek 1: 1.4.1.3).

*Opmerking: Oa keuken ,living ,kamer 1...algemeen*

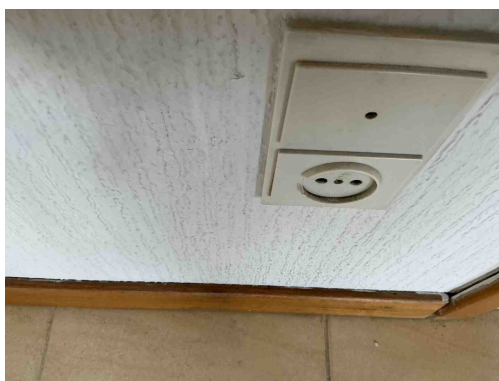
**T09** - Bepaalde contactdozen en/of schakelaars zijn beschadigd (Boek 1: 1.4.1.3).

*Opmerking: Oa keuken ,living ,kamer 1...algemeen*

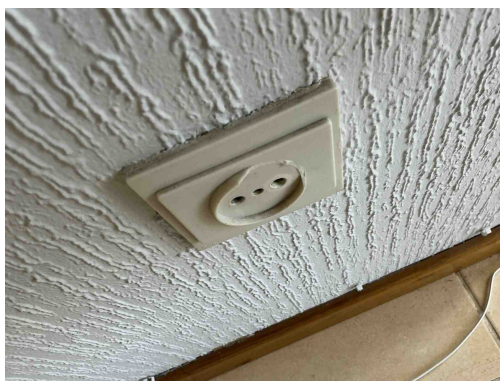
**T09** - Bepaalde contactdozen en/of schakelaars zijn beschadigd (Boek 1: 1.4.1.3).  
*Opmerking: Oa keuken ,living ,kamer 1...algemeen*

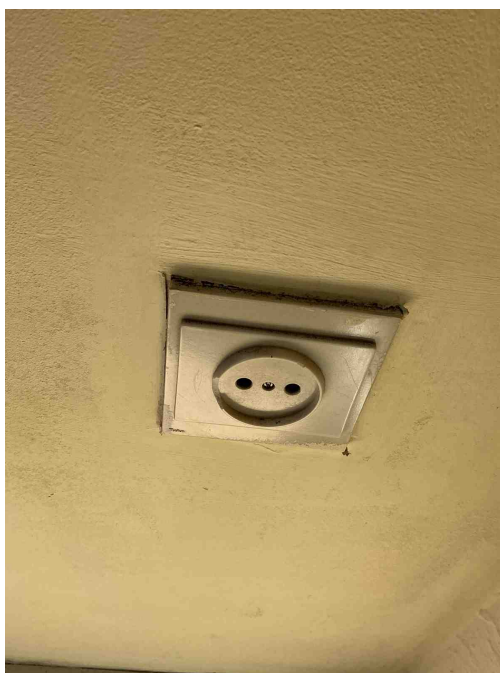
**T09** - Bepaalde contactdozen en/of schakelaars zijn beschadigd (Boek 1: 1.4.1.3).  
*Opmerking: Oa keuken ,living ,kamer 1...algemeen*
