Asbestinventarisatetest

Hoofdstraat 54, 9200 Dendermonde

Attestnummer : 20230309-000145.000

Uitgegeven op : 09.03.2023

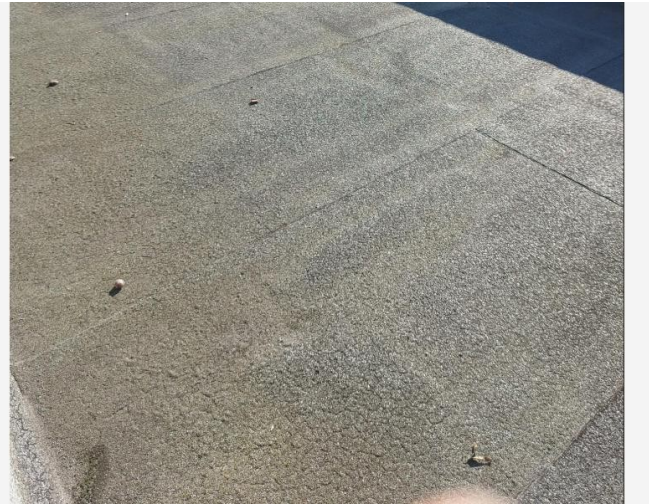
Overzichtsfoto

Het asbestmateriaal valt onder de mijlpaal van 2040.

Eindbeoordeling materiaalrisico	Laag materiaalrisico en/of verlaagde kans op vezelvrijgave
---------------------------------	--

Gebondenheid	Categorie 1: hechtgebonden in oorsprong
Asbestsoort (vezeltype)	Crocidoliet aanwezig
Asbestconcentratie	Laag (< 50%)
Afschermingsgraad van het gehele materiaal	Geheel of deels vrij aan de buitenlucht
Toestand van het materiaal	Onbeschadigd, niet verweerd

Beschrijving	Roofing Plat Dak
Omgeving	Buiten
Primaire drager	Plat dak
Asbestmateriaal	Dak- en gevelbekleding - Roofing
Bindmiddel van asbestmateriaal	Bitumen (roofing, teer, asfalt)
Gebondenheid op basis van bindmiddel	Hecht
Hoeveelheid (oppervlakte - aantal)	• 50,00 m ² - 1 stuk
Totale oppervlakte	50,00 m ²
Eenvoudig bereikbaar	Ja
Bevestigingswijze	• Verlijmd, ingegoten, versmeerd

Identificatiemethode	Vaststelling zonder monstername Motivatie: Op vraag van de eigenaar-opdrachtgever werd geen monstername uitgevoerd
Destructieve handeling voor identificatie	Nee
Opmerking	Schatting dimensies.

- Zorg voor een veilig beheer. Vermijd het beschadigen van het asbestmateriaal. Controleer de toestand jaarlijks op wijzigingen.

- Eenvoudige handelingen: enkel door erkend asbestverwijderaar
Hechtgebonden toepassing - verwijdering kan na lossnijden - echter is hoge voorzichtigheid geboden, professionele aanpak door ervaren firma/persoon aanbevolen.
