# Asbestinventarisatetest

Heirbaan 198, 9200 Dendermonde

Attestnummer : 20230920-000177.000

Uitgegeven op : 20.09.2023

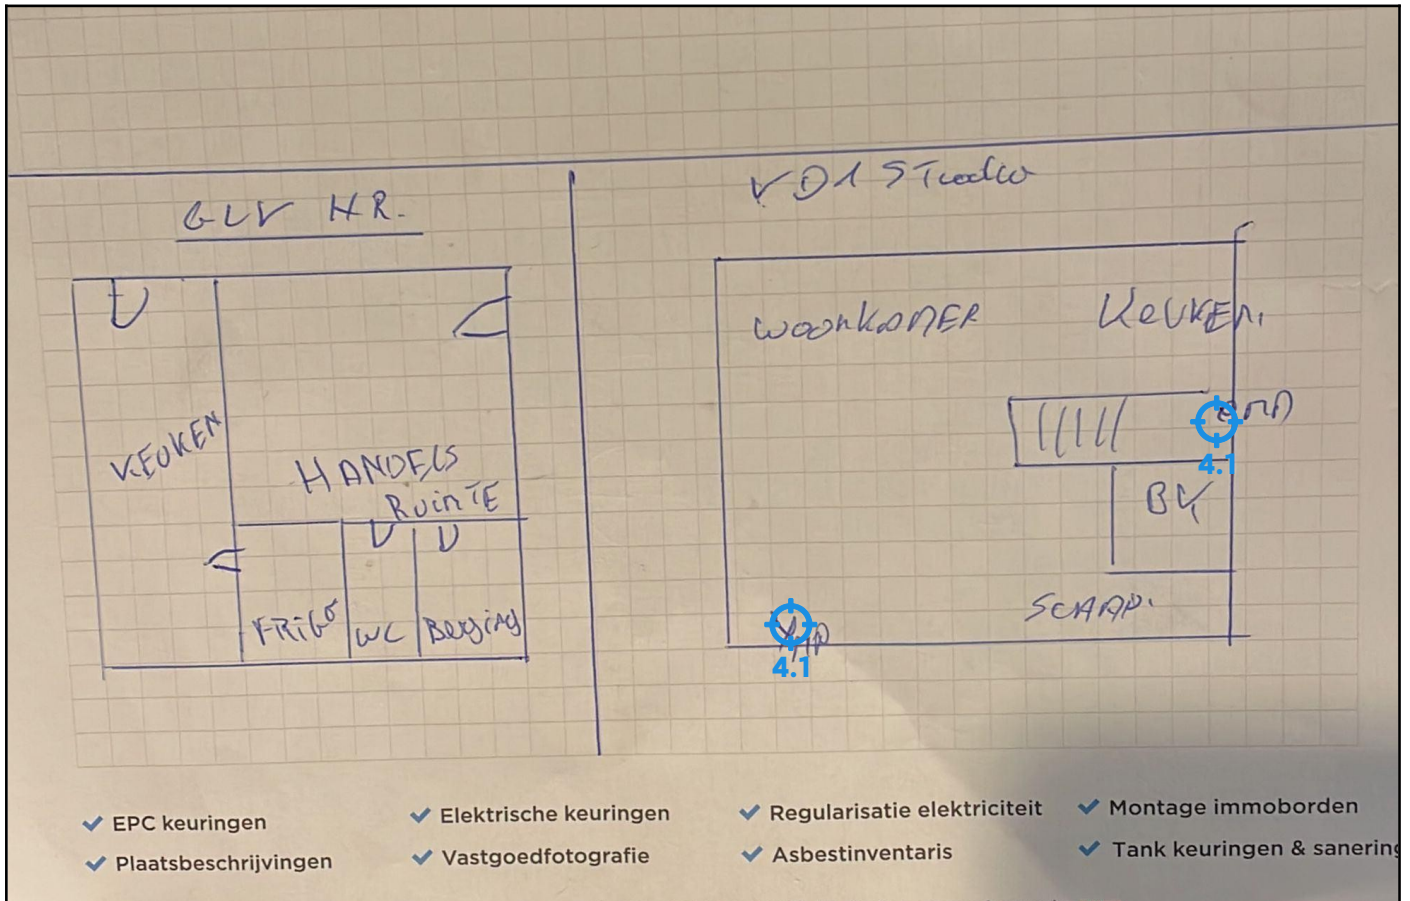
# Plan 1.1: grondplan

Beschrijving	Type	Actie
4. muurpleister	Geen asbest	-
4.1 Code: 01	Mengmonster	-

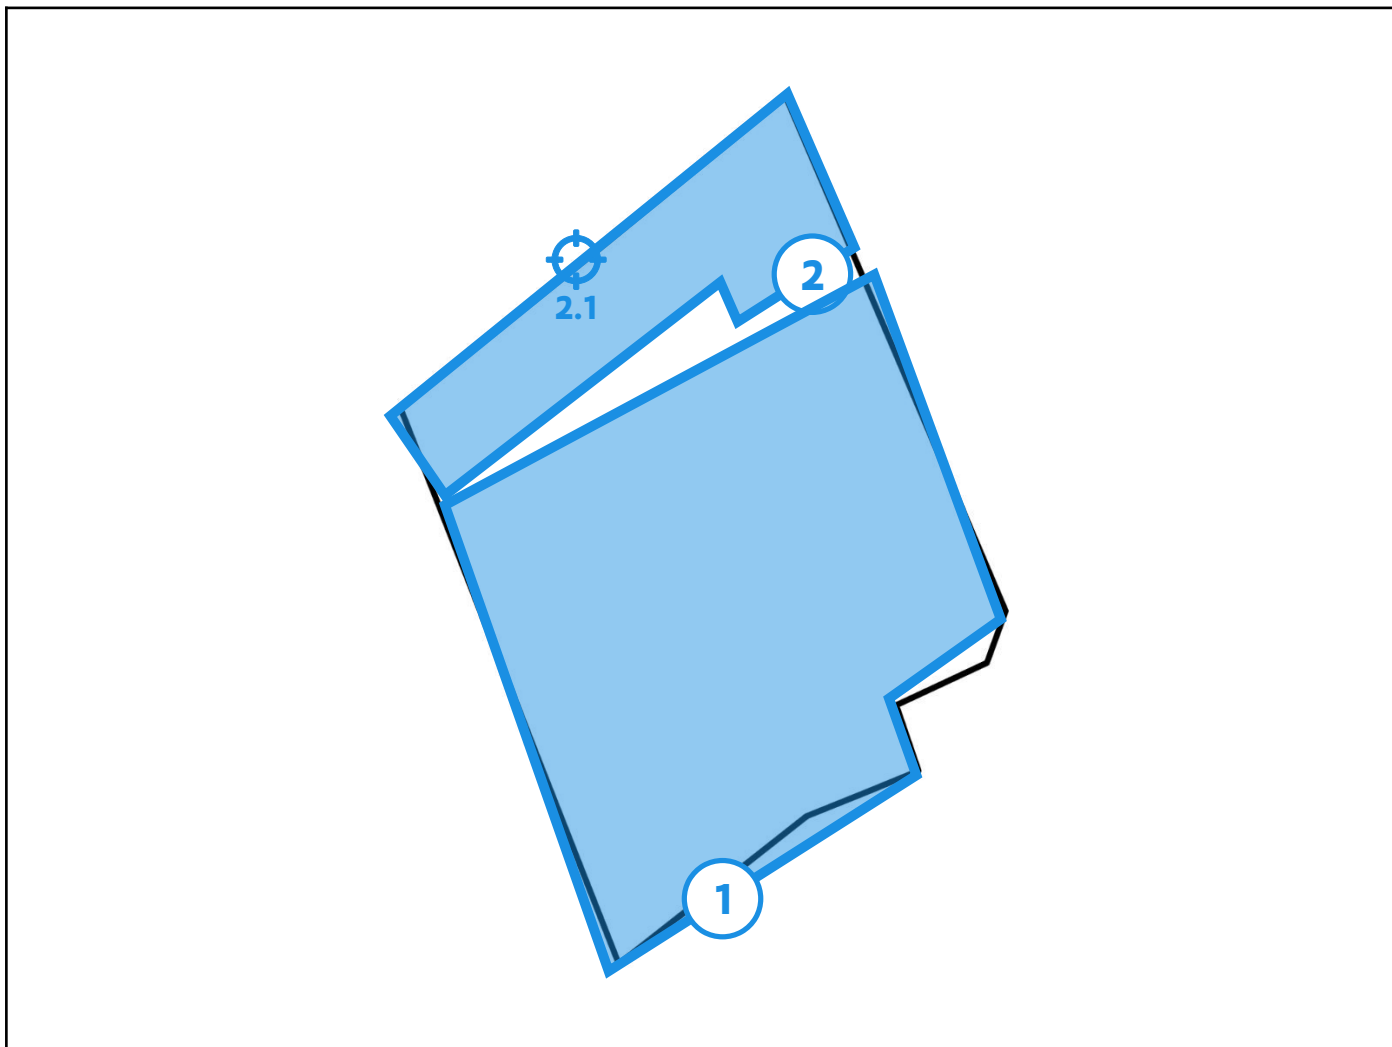
## Plan 1.2: Hoofdgebouw plan

Beschrijving	Type	Actie
1. onderdak	Geen asbest	-
2. roofing	Geen asbest	-
2.1 Code: 02	Puntmonster	-

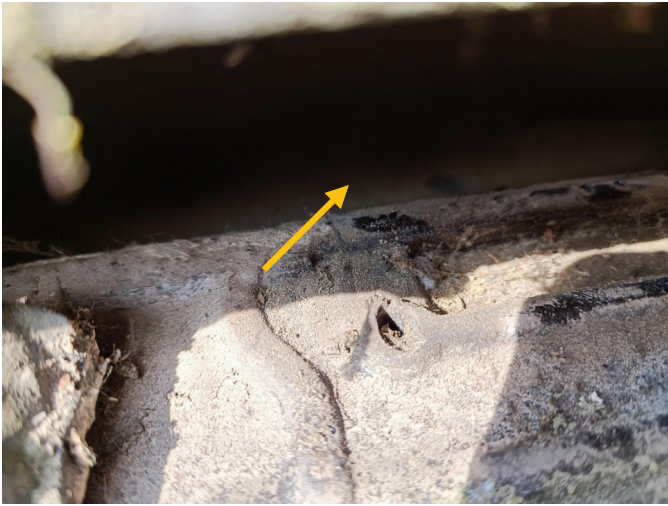
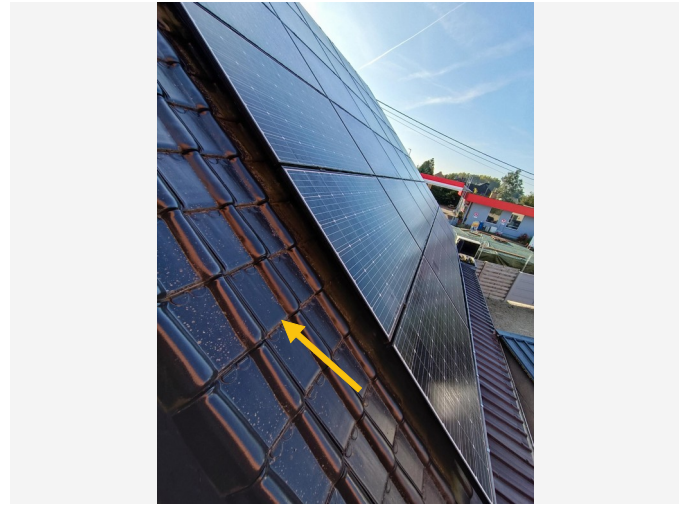
# Fiche 1: onderdak

Geen asbest

Beschrijving	onderdak
Omgeving	Grenst aan binnen- en buitenlucht
Identificatiemethode	Vaststelling zonder monsternamen
Destructieve handeling voor identificatie	Nee
Opmerking	onderdak is niet asbest verdacht.

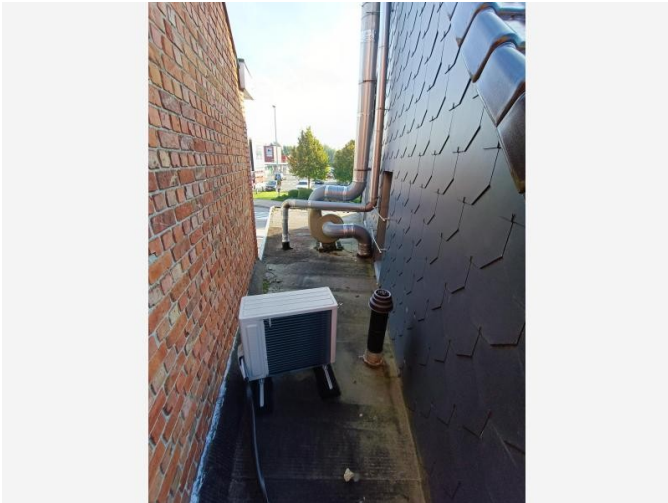
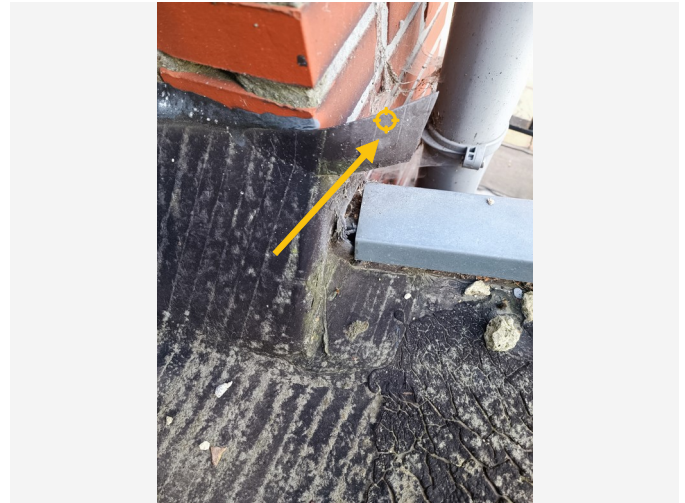
## Fiche 2: roofing

Geen asbest

#	Type	Referentie	Resultaat
2.1	Puntmonster	02	Geen asbest

Beschrijving	roofing
Omgeving	Buiten
Primaire drager	Plat dak
Bindmiddel van materiaal	Bitumen (roofing, teer, asfalt)

<b>Gebondenheid op basis van bindmiddel</b>	Hecht
<b>Hoeveelheid (oppervlakte - aantal)</b>	• 30,00 m <sup>2</sup> - 1 stuk
<b>Totale oppervlakte</b>	30,00 m <sup>2</sup>
<b>Identificatiemethode</b>	Vaststelling met monstername
<b>Destructieve handeling voor identificatie</b>	Nee

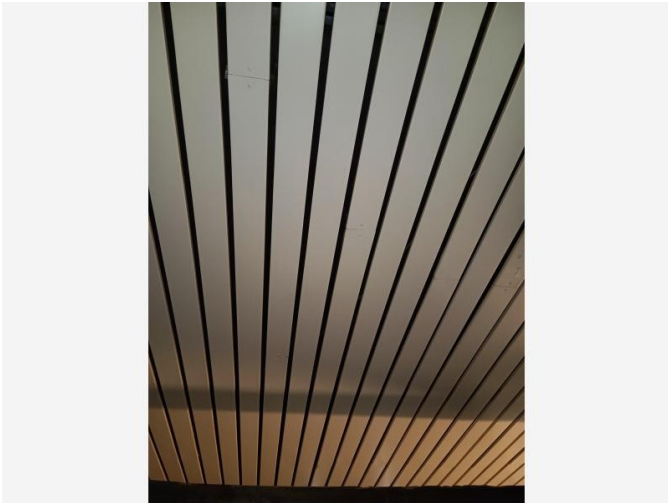
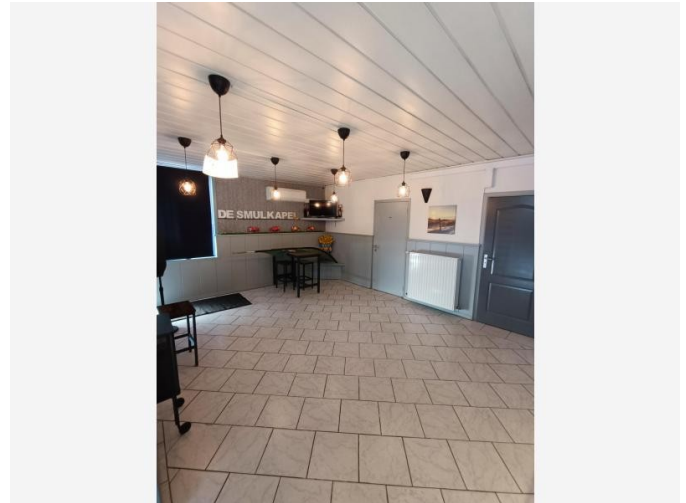
Geen asbest

Beschrijving	plafond
Omgeving	Binnen
Identificatiemethode	Vaststelling zonder monsternamen
Destructieve handeling voor identificatie	Nee
Opmerking	plafond is afgewerkt met plaatmateriaal.

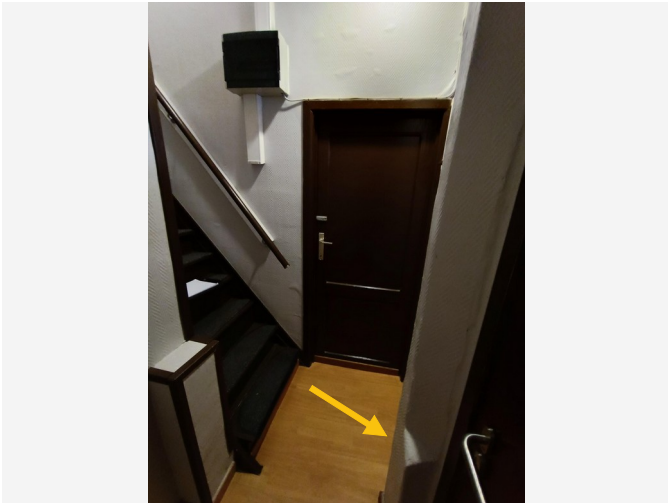
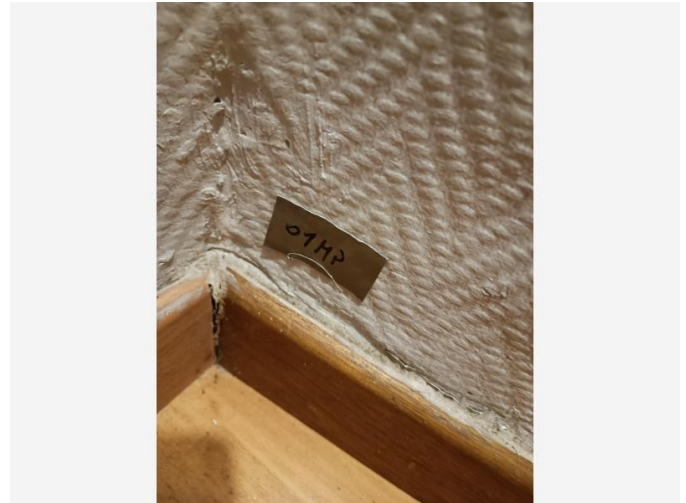
## Fiche 4: muurpleister

Geen asbest

#	Type	Referentie	Resultaat
4.1	Mengmonster	01	Geen asbest

Beschrijving	muurpleister
Omgeving	Binnen
Primaire drager	Binnenwand
Bindmiddel van materiaal	Gips - kalk

<b>Gebondenheid op basis van bindmiddel</b>	Niet-hechtgebonden
<b>Hoeveelheid (oppervlakte - dikte - aantal)</b>	• 150,00 m <sup>2</sup> - 1,00 cm - 1 stuk
<b>Totaal volume</b>	1,50 m <sup>3</sup>
<b>Identificatiemethode</b>	Vaststelling met monstername
<b>Destructieve handeling voor identificatie</b>	Nee
<b>Opmerking</b>	handelsruimte is volledig betegeld. badkamer is betegeld.
