Asbestinventarisatetest

Heirstraat 5/2, 9200 Dendermonde

Attestnummer : 20240328-000485.000

Uitgegeven op : 28.03.2024

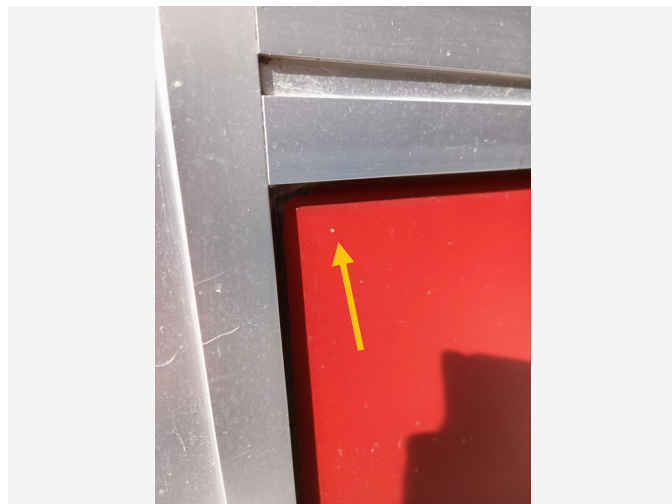
Overzichtsfoto

Detailfoto

Eindbeoordeling materiaalrisico	Verhoogd materiaalrisico en/of verhoogde kans op vezelvrijgave
---------------------------------	--

Gebondenheid	Categorie 1: hechtgebonden in oorsprong
Asbestsoort (vezeltype)	Crocidoliet aanwezig
Asbestconcentratie	Laag (< 50%)
Afschermingsgraad van het gehele materiaal	Geheel of deels (ook) vrij aan de binnenlucht
Toestand van het materiaal	Licht beschadigd, licht verweerd. Intact materiaal type Pical – asbestboard of categorie III 'gebondenheid'

Beschrijving	glasal panelen alu ramen
Omgeving	Grenst aan binnen- en buitenlucht
Primaire drager	Wandopening verticaal (raam, deur, ...)
Asbestmateriaal	Plaat, paneel, tablet - Geëmailleerd, type Glasal
Bindmiddel van asbestmateriaal	Cement

Gebondenheid op basis van bindmiddel	Hecht
Hoeveelheid (oppervlakte - dikte - aantal)	• 0,50 m ² - 1,00 cm - 6 stuks
Totaal volume	0,03 m ³
Eenvoudig bereikbaar	Ja
Bevestigingswijze	• Geklemd
Identificatiemethode	Vaststelling zonder monstername
Destructieve handeling voor identificatie	Nee

Verwijderen

- Zorg voor een veilig beheer. Vermijd het beschadigen van het asbestmateriaal. Controleer de toestand jaarlijks op wijzigingen.

- Eenvoudige handelingen: mag via doe-het-zelf of door werknemer(s) met opleidingsattest eenvoudige handelingen
EH via doe-het zelf : gebruik een FFP3 masker, handschoenen en tyvek . Maak de platen voorzichtig los zonder te breken , verpak dubbel met plastic folie

EH opgeleid personeel 8 u basis . Bij vervangen van de ramen kunnen de panelen mee verwijderd worden door de plaatsers van nieuw raamwerk. Alle werknemer(s) moeten wel beschikken over een opleidingsattest eenvoudige handelingen 8u.

Raam/deur kader stofvrij maken dmv puntafzuiging met een hepa stofzuiger.

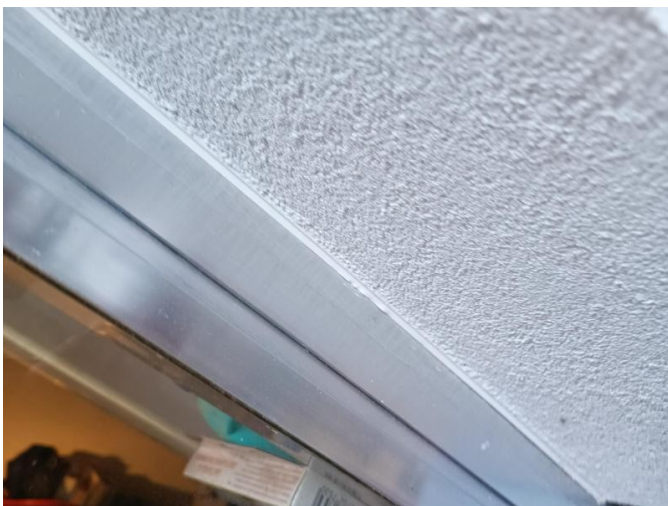
Vrije foto

De mastiek werd gecontroleerd en als niet-asbesthoudend beschouwd. (zacht en elastisch)
