Asbestinventarisatetest

Lippenslaan 21/41, 8300 Knokke-Heist

Attestnummer : 20241209-000361.000

Uitgegeven op : 09.12.2024

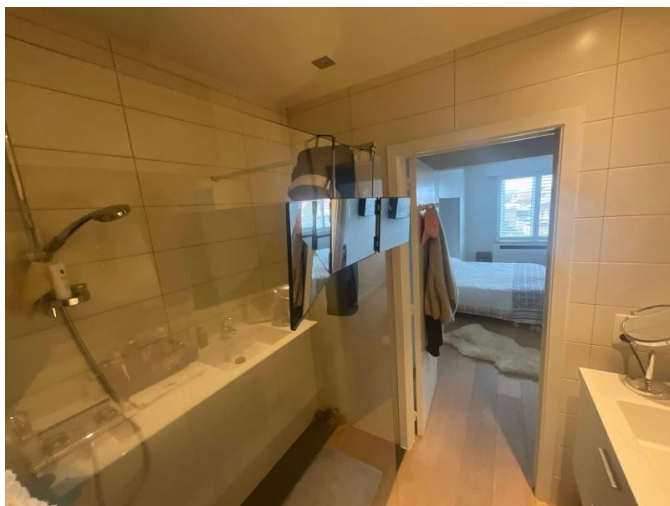
Vrije foto

Binnenwanden en/of plafonds afgewerkt met een intacte laag faiencetegels zonder zichtbare beschadigingen. Inspectie van de onderliggende lijmlaag of tegels zelf is niet mogelijk zonder uitbreiding naar een destructief onderzoek.

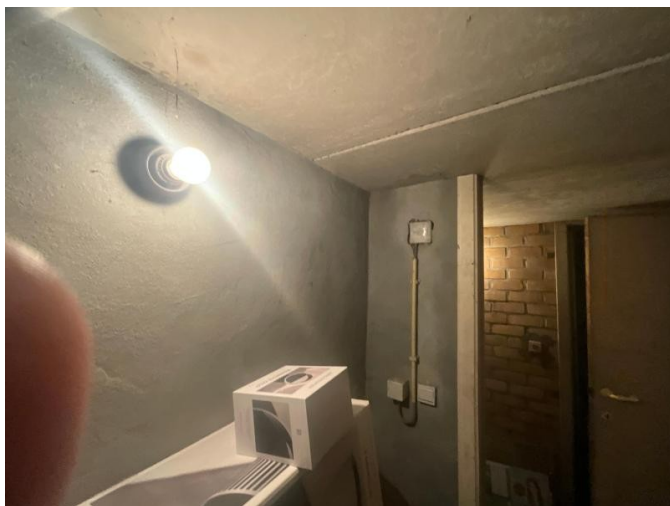
Vrije foto

Er is geen asbest aanwezig in de kelder.
