Keuringsverslag van een elektrische laagspanning- en zeer lage spanningsinstallatie

Straatnaam	Kerkstraat
Huisnummer	77
Busnummer	1e verdiep
Postcode	9200
Gemeente	DENDERMONDE
Land	België

Controlebezoek van een huishoudelijke installatie volgens (KB 08/09/2019) - AREI Boek 1- 6.5. en 8.2.2. en 4.2.4.3.

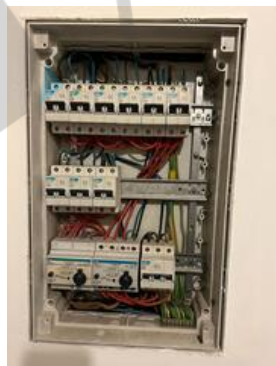
Afbeelding schakel- en verdeelbord:

I5.10 Niet gebruikte invoeringen van het verdeelbord zijn niet correct of onvoldoende afgedicht. (Boek 1 Afdeling 5.1.4. en 4.2.2.3.)

Doorverbindingen in de kast te voorzien van kabelschoenen.
