Keuringsverslag van een elektrische laagspanning- en zeer lage spanningsinstallatie

Datum keuring: 01/02/2023

Straatnaam	Kerkstraat
Huisnummer	77
Busnummer	2e verdiep
Postcode	9200
Gemeente	DENDERMONDE
Land	België

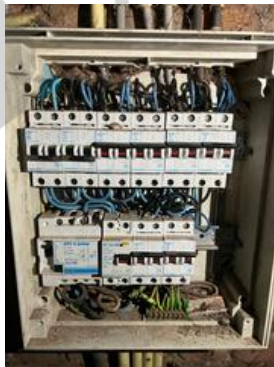
Afbeelding schakel- en verdeelbord:

Visueel nazicht (algemeen)	NOK	Directe aanraking	OK	Indirecte aanraking	OK
Aansluitingen	OK	schema in bijlage door Aceg vzw	NA		
Equipotentiale verbindingen	OK	Doorsnede geleiders	OK		
Continuïteit	NOK	Verlichting / toestellen	OK

Differentieel beneden te voorzien voor de beveiliging van de kabel naar boven.

Loshangende stopcontacten te bevestigen.
