Asbestinventarisatetest

Kerkstraat 77/3, 9200 Dendermonde

Attestnummer : 20230129-000078.000

Uitgegeven op : 29.01.2023

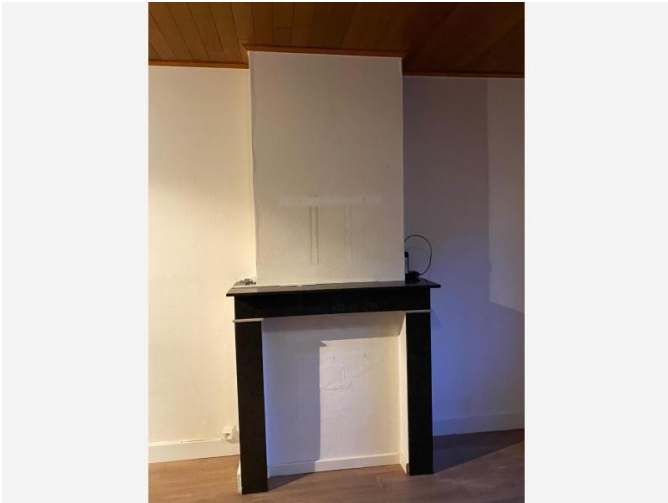
Overzichtsfoto

Conclusie

Geen asbest

Detailinformatie

Monstername

#	Type	Referentie	Resultaat
2.1	Mengmonster	staal pleisterwerk	Geen asbest

Technische gegevens

Beschrijving	pleisterwerk
Omgeving	Binnen
Primaire drager	Binnenwand
Bindmiddel van materiaal	Cement

Gebondenheid op basis van bindmiddel	Hecht
Hoeveelheid (gewicht - aantal)	<ul style="list-style-type: none">• 0,01 kg - 1 stuk
Totaal gewicht	0,01 kg
Identificatiemethode	Vaststelling met monstername
Destructieve handeling voor identificatie	Nee
Opmerking	Aangezien er geen asbest werd aangetroffen in deze toepassing werd er geen berekening gemaakt van de oppervlakte.
