Asbestinventarisatetest

Spaarzaamheidstraat 89, 8400 Oostende

Attestnummer : 20240417-000443.000

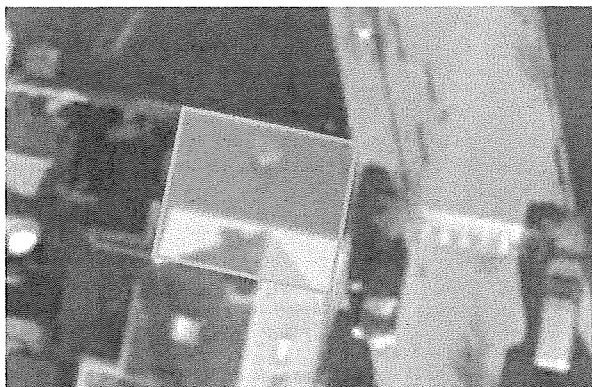
Fiche 2: Onderdakplaten

Identificatiemethode	Redelijk vermoeden
Primaire drager	Schuin dak
(Asbest)materiaal	Dak- en gevelbekleding - Plaat
Bindmiddel	Cement
Gebondenheid bindmiddel	Hecht

Bij werken aan het dak is het raadzaam om na te gaan of er onderdakplaten aanwezig zijn en daar een staal van te nemen alvorens de werken te starten.

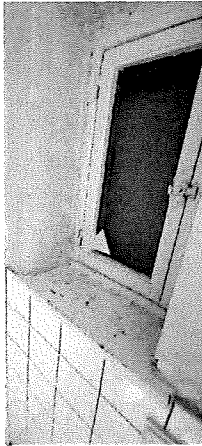
Fiche 3: Mastiek aan WC-raam

Geen asbest

#	Type	Referentie	Resultaat
3.1	Puntmonster	004 Mastiek WC-raam	Geen asbest

Beschrijving	Mastiek aan WC-raam
Omgeving	Binnen
Primaire drager	Wandopening verticaal (raam, deur, ...)
Bindmiddel van materiaal	Kitten, mastiek, pasta

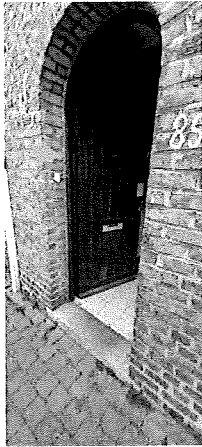
Fiche 4: Mastiek Voordeur

Geen asbest

#	Type	Referentie	Resultaat
4.1	Puntmonster	005 Mastiek voordeur	Geen asbest

Beschrijving	Mastiek Voordeur
Omgeving	Buiten
Primaire drager	Wandopening verticaal (raam, deur, ...)
Bindmiddel van materiaal	Kitten, mastiek, pasta

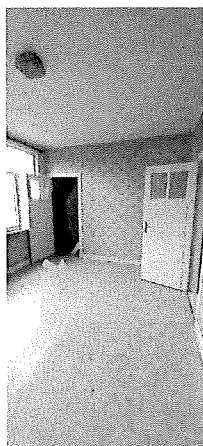
Fiche 5: Vinyl 1e Verd.

Geen asbest

#	Type	Referentie	Resultaat
5.1	Puntmonster	003 Vinyl 1e verdiep	Geen asbest

Beschrijving	Vinyl 1e Verd.
Omgeving	Binnen
Primaire drager	Vloer
Bindmiddel van materiaal	Karton - papier - viltachtig

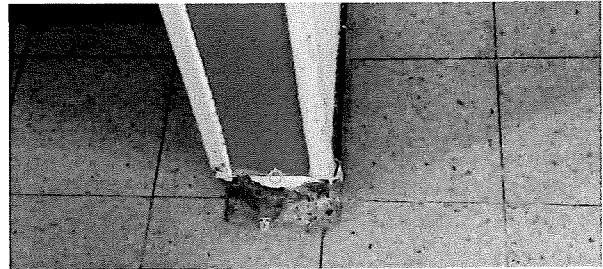
Fiche 6: Pleisterwerk GVL

Geen asbest

#	Type	Referentie	Resultaat
6.1	Mengmonster	001 GVL	Geen asbest

Beschrijving	Pleisterwerk GVL
Omgeving	Binnen
Primaire drager	Binnenwand
Bindmiddel van materiaal	Gips - kalk
