Asbestinventarisatetest

Nijvelsesteenweg 127, 1500 Halle

Attestnummer : 20231026-000045.000

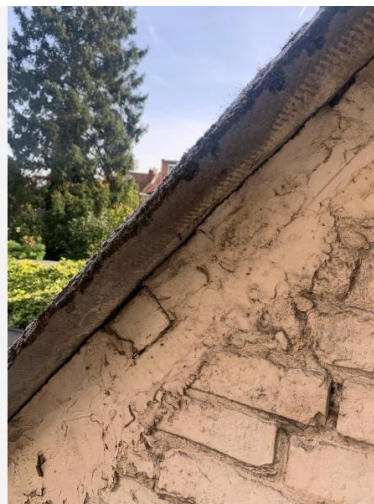
Overzichtsfoto

Detailfoto

Eindbeoordeling materiaalrisico	Verhoogd materiaalrisico en/of verhoogde kans op vezelvrijgave
---------------------------------	--

Gebondenheid	Categorie 1: hechtgebonden in oorsprong
Asbestsoort (vezeltype)	Crocidoliet aanwezig
Asbestconcentratie	Laag (< 50%)
Afschermingsgraad van het gehele materiaal	Geheel of deels vrij aan de buitenlucht
Toestand van het materiaal	Matig beschadigd, matig verweerd

Beschrijving	Golfplaat tegen gevel achteraan
Omgeving	Buiten
Primaire drager	Plat dak
Asbestmateriaal	Dak- en gevelbekleding - Golfplaat
Bindmiddel van asbestmateriaal	Cement
Gebondenheid op basis van bindmiddel	Hecht
Hoeveelheid (oppervlakte - aantal)	<ul style="list-style-type: none">• 4,00 m² - 1 stuk
Totale oppervlakte	4,00 m ²
Eenvoudig bereikbaar	Ja
Bevestigingswijze	<ul style="list-style-type: none">• Geschroefd
Identificatiemethode	Vaststelling zonder monsternamen

Verwijderen

- Verwijder dit asbestmateriaal zo snel mogelijk. Volg de toestand goed op.
- Hemelwater dat afspoelt van asbestcement daken of gevels kan asbestdeeltjes bevatten. Gebruik het enkel voor gesloten circuits (bv. spoelen toiletten). Reinig na het vervangen van het dak of de gevel de dakgoten en regenwaterput of -ton om asbesthoudend sediment of slib te verwijderen

- Eenvoudige handelingen: mag via doe-het-zelf of door werknemer(s) met opleidingsattest eenvoudige handelingen
Hechtgebonden toepassing buiten, deze mag verwijderd worden via doe-het-zelf.
