Asbestinventarisatetest

Terlostraat 28, 1755 Gooik

Attestnummer : 20230709-000127.000

Uitgegeven op : 09.07.2023

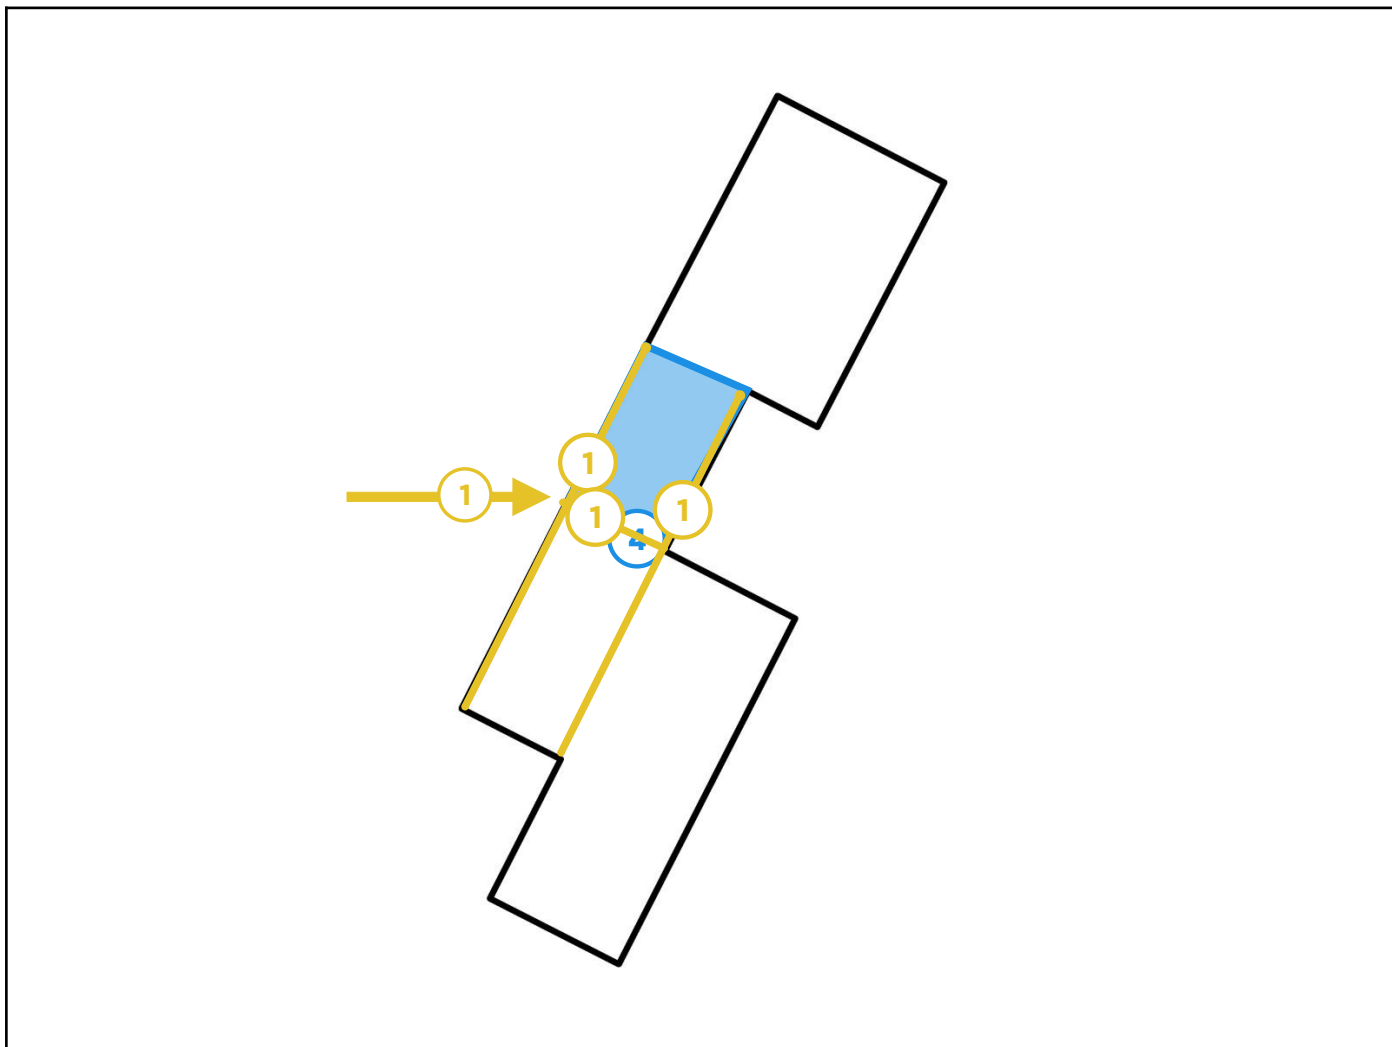
Plan 1.3: Hoofdgebouw plan

Beschrijving	Type	Actie
1. Dekstenen	Asbestmateriaal	Zorgvuldig beheren
4. Vernieuwde Dakbedekking plat dak	Geen asbest	-

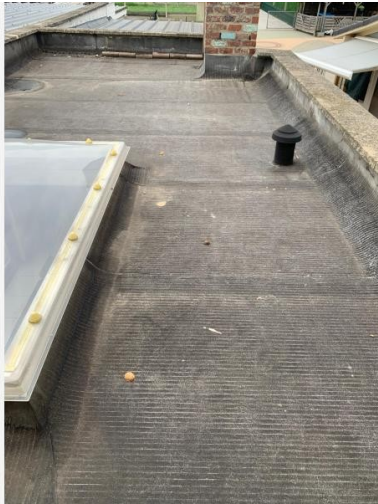
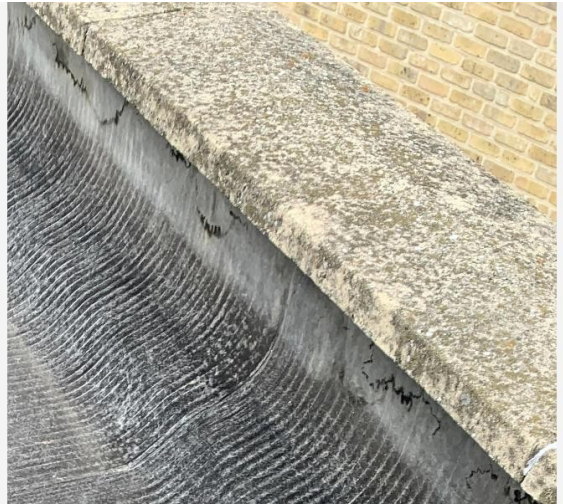
Overzichtsfoto

Detailfoto

Het asbestmateriaal valt onder de mijlpaal van 2040.

Eindbeoordeling materiaalrisico	Laag materiaalrisico en/of verlaagde kans op vezelvrijgave
---------------------------------	------------------------------------------------------------

Gebondenheid	Categorie 1: hechtgebonden in oorsprong
Asbestsoort (vezeltype)	Crocidoliet aanwezig
Asbestconcentratie	Laag (< 50%)
Afschermingsgraad van het gehele materiaal	Geheel of deels vrij aan de buitenlucht
Toestand van het materiaal	Licht beschadigd, licht verweerd. Intact materiaal type Pical – asbestboard of categorie III 'gebondenheid'

Beschrijving	Dekstenen
Omgeving	Buiten
Primaire drager	Plat dak
Asbestmateriaal	Deksteen, muurkap - Vol
Bindmiddel van asbestmateriaal	Cement
Gebondenheid op basis van bindmiddel	Hecht
Hoeveelheid (oppervlakte - dikte - aantal)	• 4,00 m ² - 4,00 cm - 1 stuk
Totaal volume	0,16 m ³
Eenvoudig bereikbaar	Ja
Bevestigingswijze	• Verlijmd, ingegoten, versmeerd

Identificatiemethode	Vaststelling zonder monstername
Destructieve handeling voor identificatie	Nee

- Zorg voor een veilig beheer. Vermijd het beschadigen van het asbestmateriaal. Controleer de toestand jaarlijks op wijzigingen.
- Zorg voor een veilig beheer en verwijder dit asbestmateriaal wanneer het bij werken eenvoudig bereikbaar wordt. Controleer de toestand jaarlijks op wijzigingen.

- Eenvoudige handelingen: mag via doe-het-zelf of door werknemer(s) met opleidingsattest eenvoudige handelingen
Hechtgebonden toepassing buiten, deze mag verwijderd worden door werknemer(s) met opleidingsattest eenvoudige handelingen.

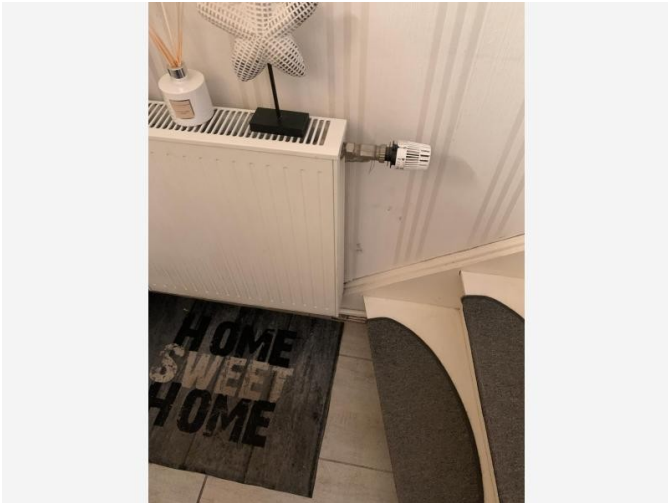
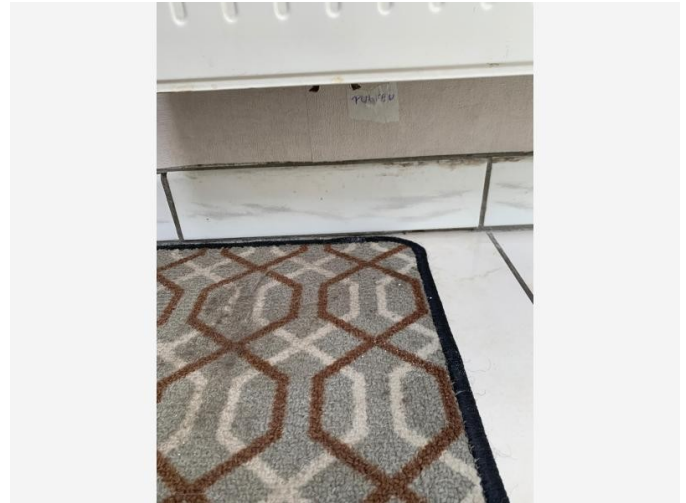
Overzichtsfoto

Detailfoto

Geen asbest

#	Type	Referentie	Resultaat
2.1	Mengmonster	7794779	Geen asbest

Beschrijving	Pleisterwerk Muur
Omgeving	Binnen
Primaire drager	Binnenwand
Bindmiddel van materiaal	Gips - kalk

Gebondenheid op basis van bindmiddel	Niet-hechtgebonden
Hoeveelheid (oppervlakte - dikte - aantal)	• 49,00 m ² - 2,00 cm - 1 stuk
Totaal volume	0,98 m ³
Identificatiemethode	Vaststelling met monstername
Destructieve handeling voor identificatie	Nee

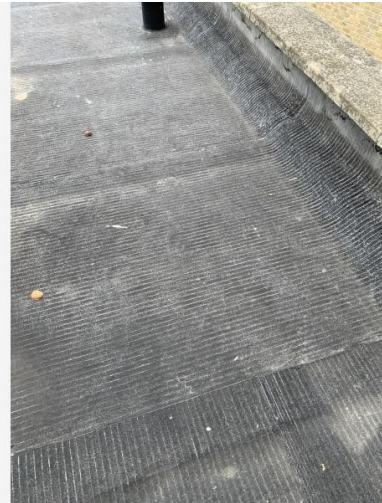
Overzichtsfoto

Detailfoto

Geen asbest

Beschrijving	Vernieuwde Dakbedekking plat dak
Identificatiemethode	Vaststelling met bewijsdocument, zonder monstername
Destructieve handeling voor identificatie	Nee
