Asbestinventarisatetest

Edingensesteenweg 793, 1502 Halle

Attestnummer : 20240326-000005.000

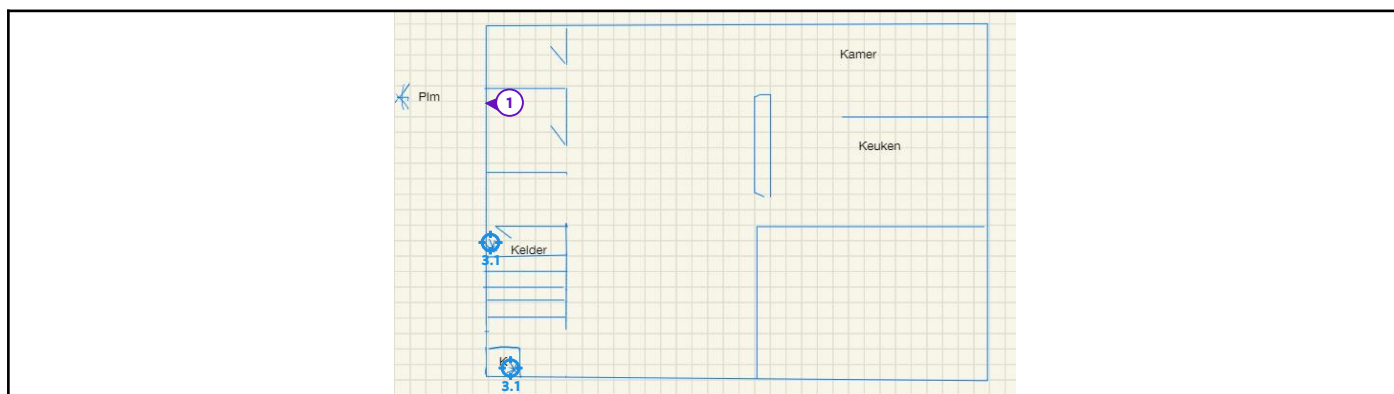
Plan 1.1: plan

Beschrijving	Type	Actie
1. Verwarmingsketel	Advies	-
3. Pleisterwerk muur	Geen asbest	-
3.1 Code: 003	Mengmonster	-

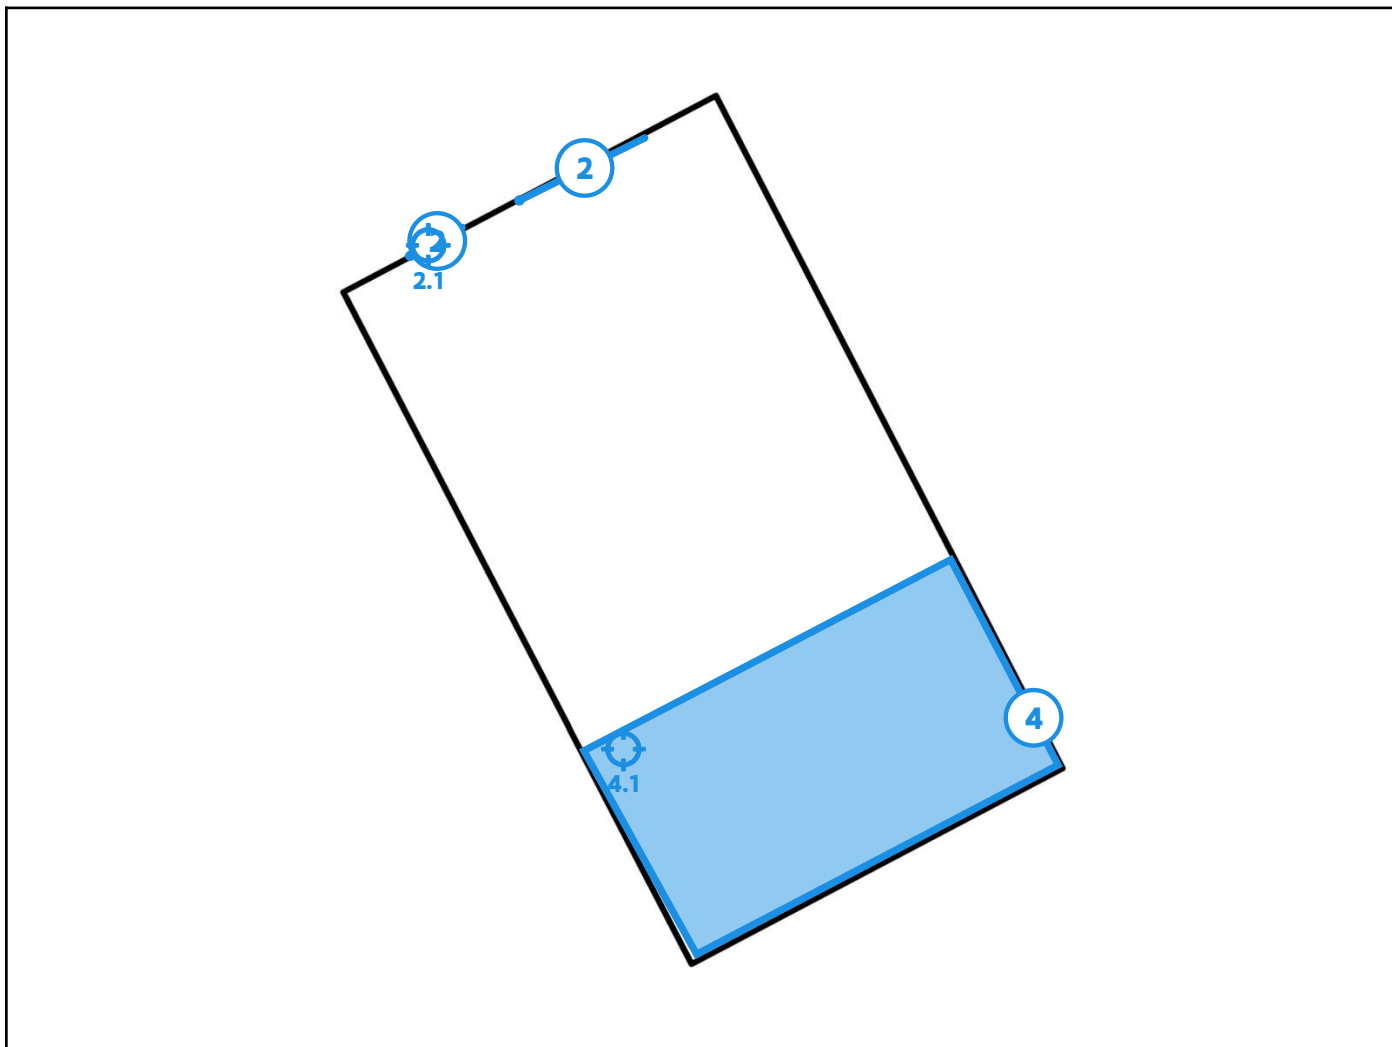
Plan 1.2: opbrengstwoning plan

Beschrijving	Type	Actie
2. Plaat	Geen asbest	-
2.1 Code: 002	Puntmonster	-
4. Roofing plat dak	Geen asbest	-
4.1 Code: 001	Puntmonster	-

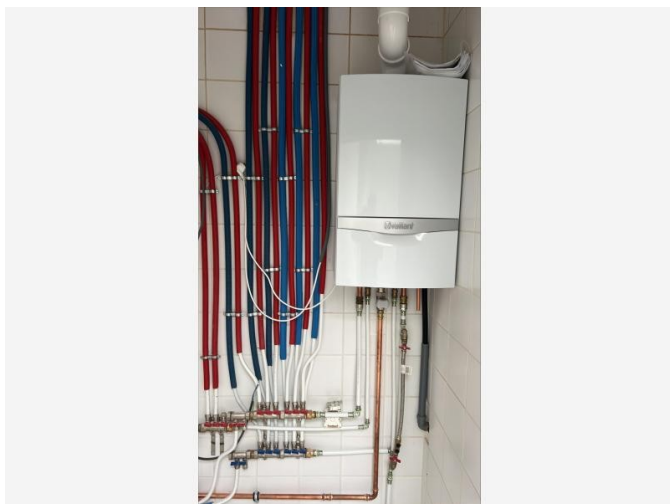
Vrije foto

verwarmingsketel dateert van na 2001

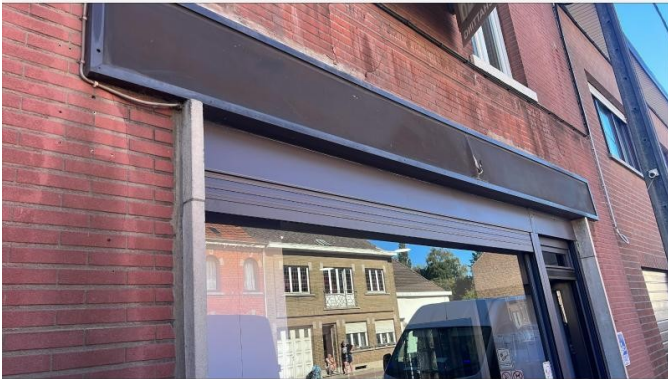
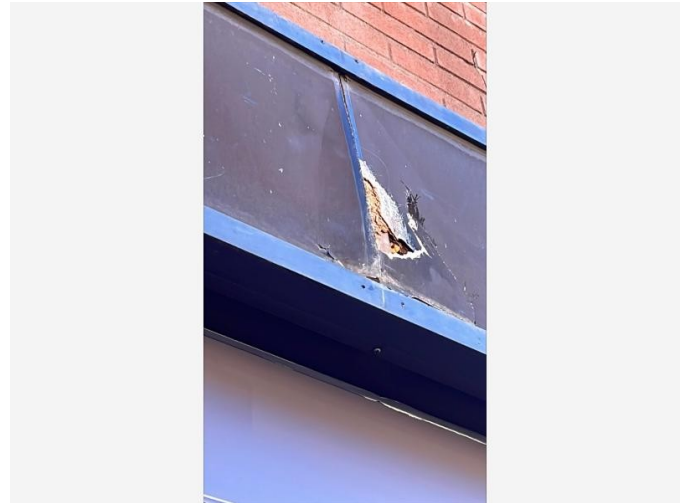
Fiche 2: Plaat

Geen asbest

#	Type	Referentie	Resultaat
2.1	Puntmonster	002	Geen asbest

Beschrijving	Plaat
Omgeving	Buiten
Primaire drager	Wand buitenschil
Bindmiddel van materiaal	Cement

Gebondenheid op basis van bindmiddel	Hecht
Hoeveelheid (oppervlakte - dikte - aantal)	<ul style="list-style-type: none"> • 3,00 m² - 0,10 cm - 1 stuk • 1,00 m² - 0,10 cm - 1 stuk
Totaal volume	0,004 m ³
Identificatiemethode	Vaststelling met monstername
Destructieve handeling voor identificatie	Nee
Opmerking	<p>plaat boven (reclame)</p> <p>plaat in deur handel</p>

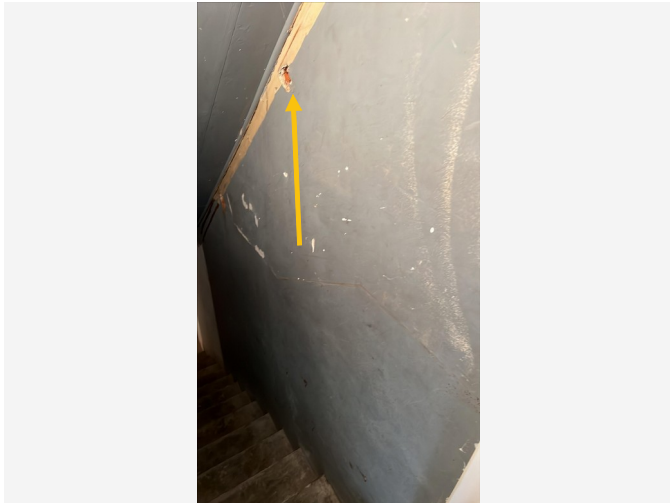
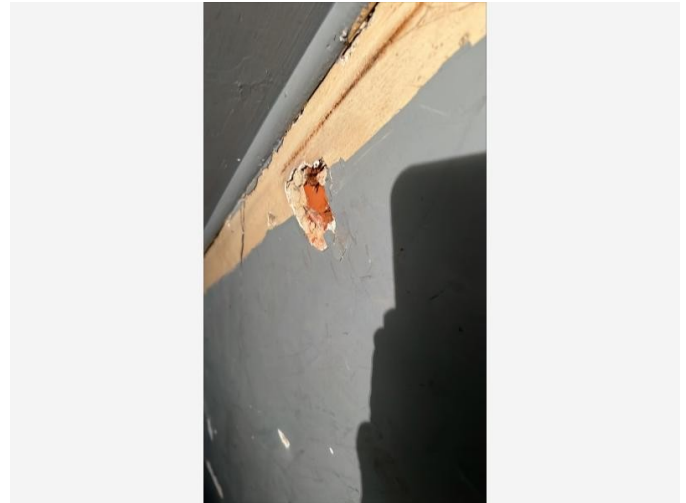
Geen asbest

#	Type	Referentie	Resultaat
3.1	Mengmonster	003	Geen asbest

Beschrijving	Pleisterwerk muur
Omgeving	Binnen
Primaire drager	Binnenwand
Bindmiddel van materiaal	Gips - kalk

Gebondenheid op basis van bindmiddel	Niet-hechtgebonden
Hoeveelheid (oppervlakte - dikte - aantal)	• 302,00 m ² - 1,00 cm - 1 stuk
Totaal volume	3,02 m ³
Identificatiemethode	Vaststelling met monsternamen
Destructieve handeling voor identificatie	Nee
Opmerking	De andere ruimten hebben andere afwerking

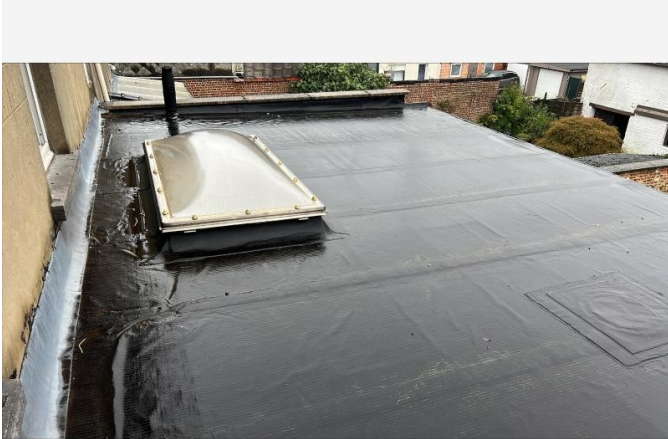
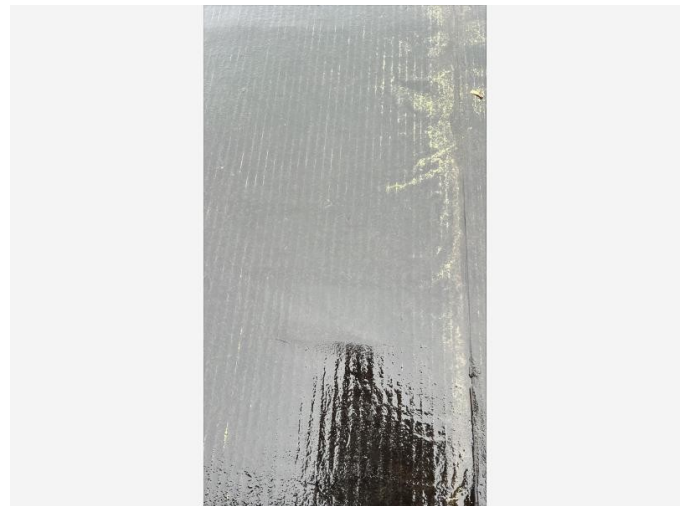
Fiche 4: Roofing plat dak

Geen asbest

#	Type	Referentie	Resultaat
4.1	Puntmonster	001	Geen asbest

Beschrijving	Roofing plat dak
Omgeving	Buiten
Primaire drager	Plat dak
Bindmiddel van materiaal	Bitumen (roofing, teer, asfalt)

Gebondenheid op basis van bindmiddel	Hecht
Hoeveelheid (oppervlakte - aantal)	• 35,00 m ² - 1 stuk
Totale oppervlakte	35,00 m ²
Identificatiemethode	Vaststelling met monstername
Destructieve handeling voor identificatie	Nee
