Asbestinventarisatetest

Stokerijstraat 15/2, 1502 Halle

Attestnummer : 20240227-000243.000

Zone 1: Bijgebouw

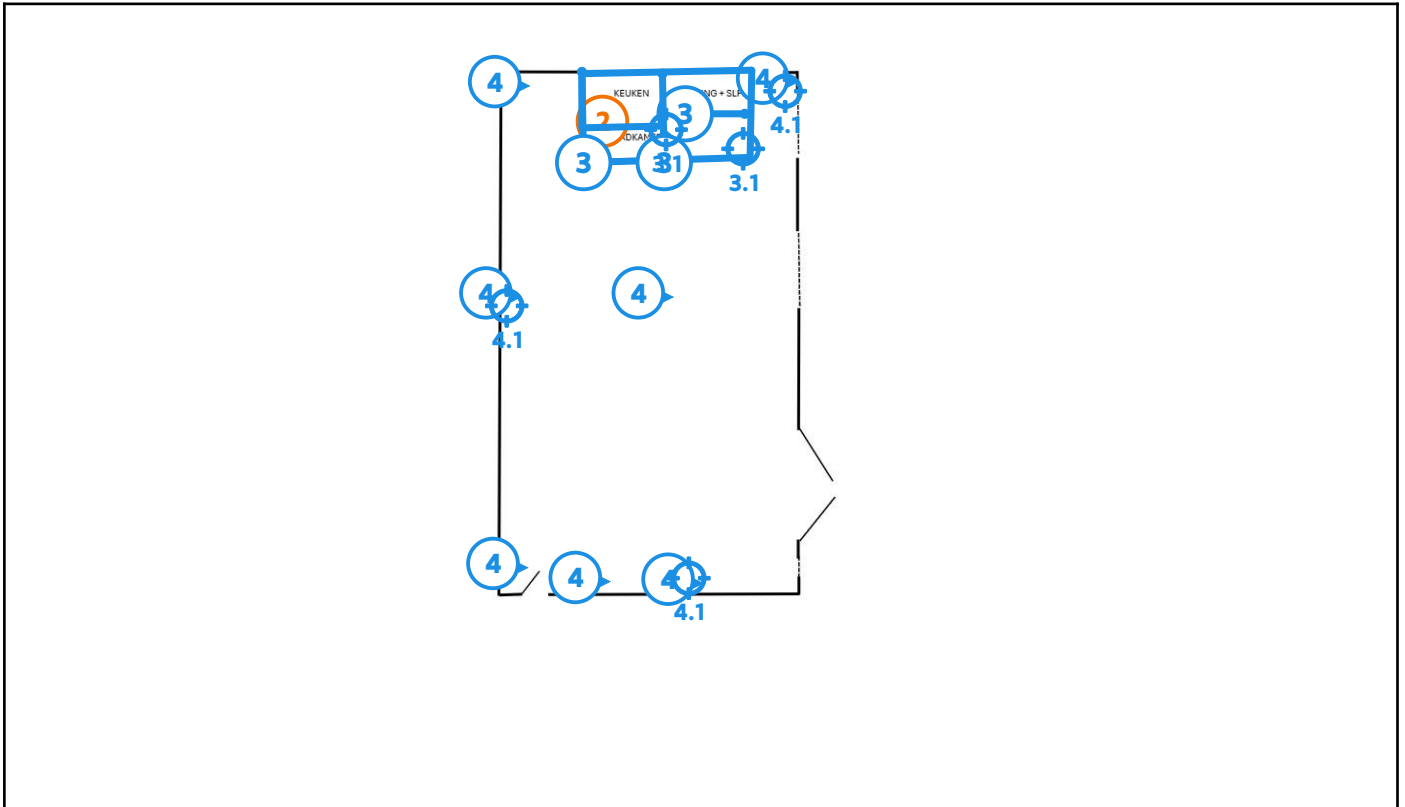
Plan 1.1: Stokerijstraat 15 Halle WE2 gelijkvloers

Beschrijving	Type	Actie
2. Dreunplaatje	Asbestmateriaal	Verwijderen
3. Pleister muren	Geen asbest	-
3.1 Code: 007	Mengmonster	-
4. Buisisolatie bochten	Geen asbest	-
4.1 Code: 004	Mengmonster	-

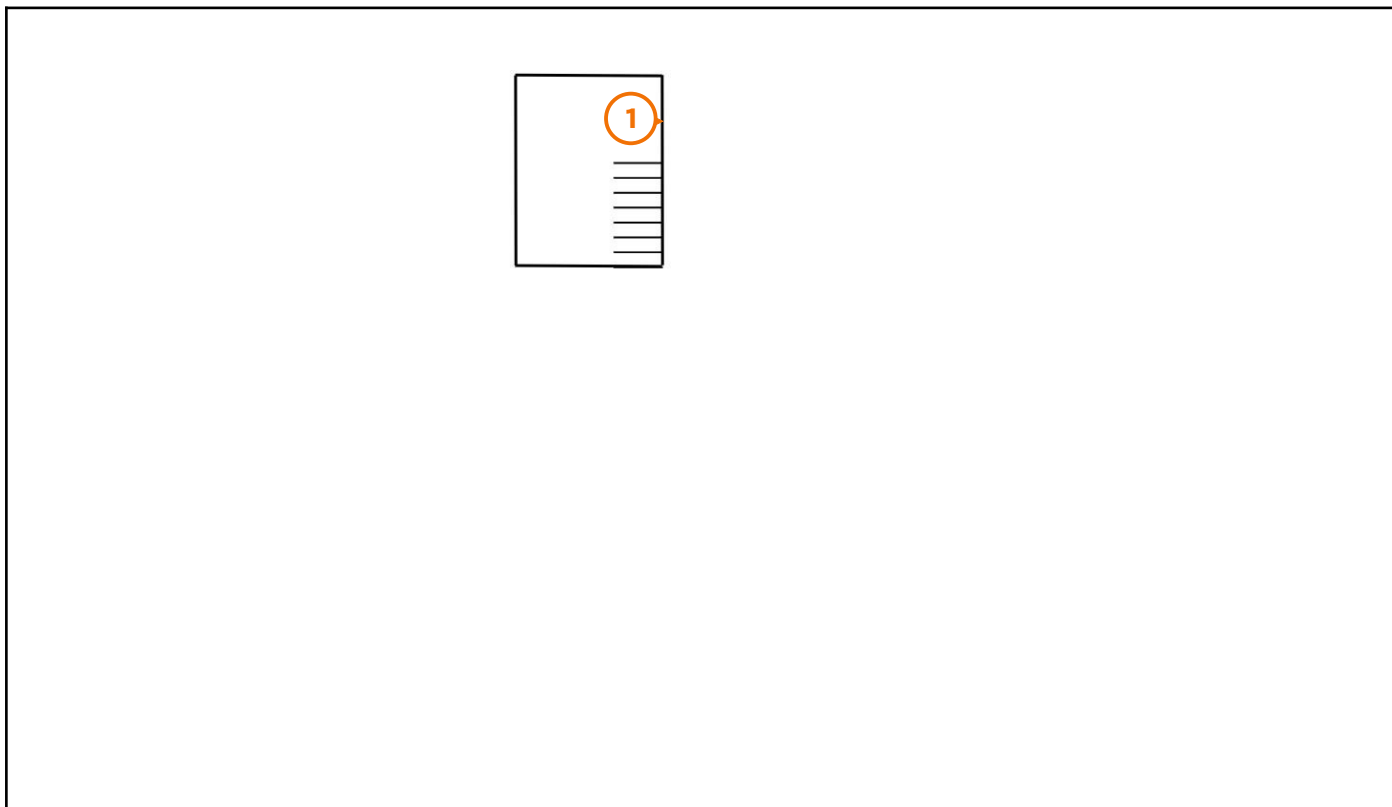
Plan 1.2: Stokerijstraat 15 Halle WE2 kelder

Beschrijving	Type	Actie
1. Pakking gasmeter	Asbestmateriaal	Verwijderen

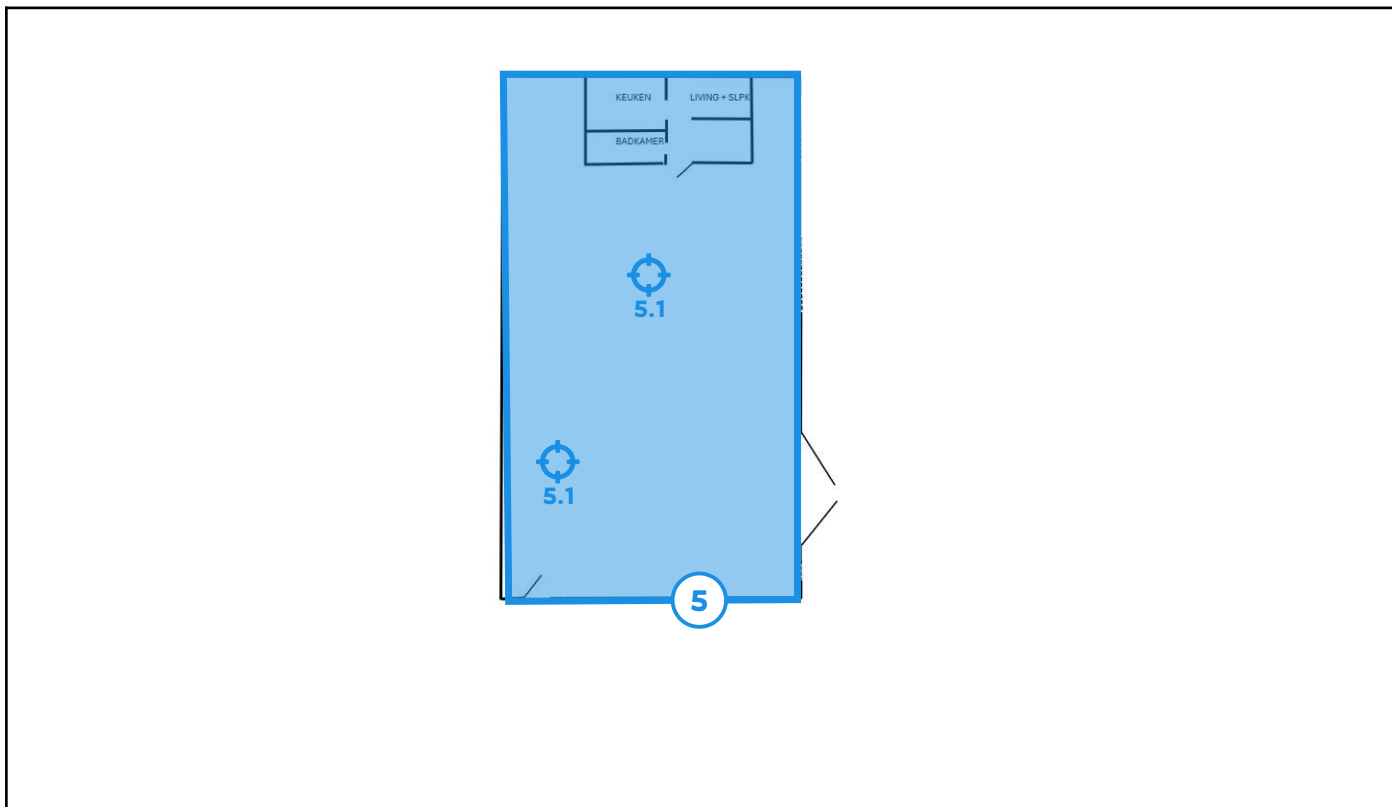
Plan 1.3: Stokerijstraat 15 Halle WE2 gelijkvloers

Beschrijving	Type	Actie
5. Plafond garage	Geen asbest	-
5.1 Code: 002	Mengmonster	-

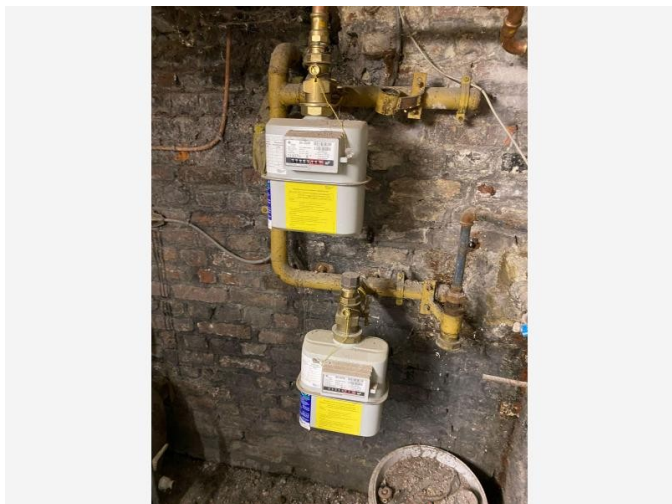
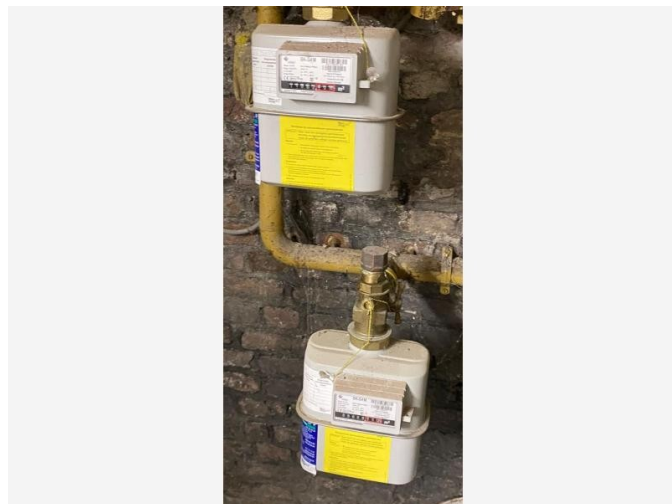
Eindbeoordeling materiaalrisico	Zeer laag materiaalrisico en/of zeer lage kans op vezelvrijgave
---------------------------------	---

Gebondenheid	Categorie 2: niet-hechtgebonden met matrix
Asbestsoort (vezeltype)	Alleen chrysotiel
Asbestconcentratie	Hoog ($\geq 50\%$)
Afschermingsgraad van het gehele materiaal	Stootvaste afscherming of omkasting
Toestand van het materiaal	Licht beschadigd, licht verweerd. Intact materiaal type Pical – asbestboard of categorie III 'gebondenheid'

Beschrijving	Pakking gasmeter
Omgeving	Binnen
Primaire drager	HVAC infrastructuur en uitrusting
Asbestmateriaal	Pakking, dichting
Bindmiddel van asbestmateriaal	Karton - papier - viltachtig
Gebondenheid op basis van bindmiddel	Niet-hechtgebonden
Hoeveelheid (gewicht - aantal)	<ul style="list-style-type: none">0,20 kg - 1 stuk
Totaal gewicht	0,20 kg
Eenvoudig bereikbaar	Ja
Bevestigingswijze	<ul style="list-style-type: none">Geklemd
Identificatiemethode	Vaststelling zonder monsternamen

Het asbestmateriaal valt onder de mijlpaal van 2034.

Verwijderen

- Zorg voor een veilig beheer. Vermijd het beschadigen van het asbestmateriaal. Controleer de toestand jaarlijks op wijzigingen.

- Eenvoudige handelingen: enkel door erkend asbestverwijderaar
Verwijderingvoorschriften volgens Codex over het welzijn op het werk Art. VI.3-54

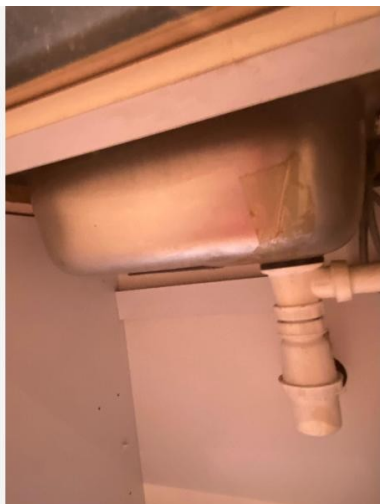
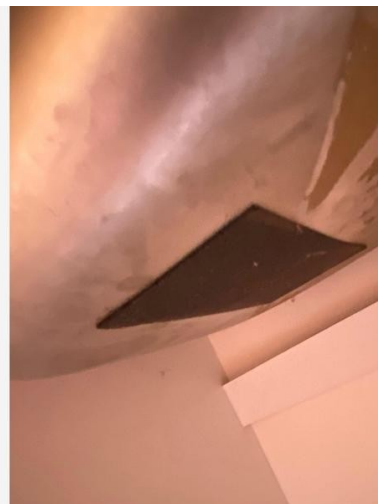
Eindbeoordeling materiaalrisico	Verhoogd materiaalrisico en/of verhoogde kans op vezelvrijgave
---------------------------------	--

Gebondenheid	Categorie 1: hechtgebonden in oorsprong
Asbestsoort (vezeltype)	Alleen chrysotiel
Asbestconcentratie	Laag (< 50%)
Afschermingsgraad van het gehele materiaal	Geheel of deels (ook) vrij aan de binnenlucht
Toestand van het materiaal	Matig beschadigd, matig verweerd

Beschrijving	Dreunplaatje
Omgeving	Binnen
Primaire drager	Sanitaire infrastructuur en uitrusting (toe- en afvoer)
Asbestmateriaal	Koord, lint, band, strip
Bindmiddel van asbestmateriaal	Bitumen (roofing, teer, asfalt)
Gebondenheid op basis van bindmiddel	Hecht
Hoeveelheid (gewicht - aantal)	<ul style="list-style-type: none">0,20 kg - 1 stuk
Totaal gewicht	0,20 kg
Eenvoudig bereikbaar	Ja
Bevestigingswijze	<ul style="list-style-type: none">Verlijmd, ingegoten, versmeerd
Identificatiemethode	Vaststelling zonder monsternamen

Het asbestmateriaal valt onder de mijlpaal van 2040.

[Verwijderen](#)

- Zorg voor een veilig beheer. Vermijd het beschadigen van het asbestmateriaal. Controleer de toestand jaarlijks op wijzigingen.

- Eenvoudige handelingen: mag via doe-het-zelf of door werknemer(s) met opleidingsattest eenvoudige handelingen
Verwijderingvoorschriften volgens Codex over het welzijn op het werk Art. VI.3-54
- Eenvoudige handelingen: enkel door erkend asbestverwijderaar
Verwijderingvoorschriften volgens Codex over het welzijn op het werk Art. VI.3-54

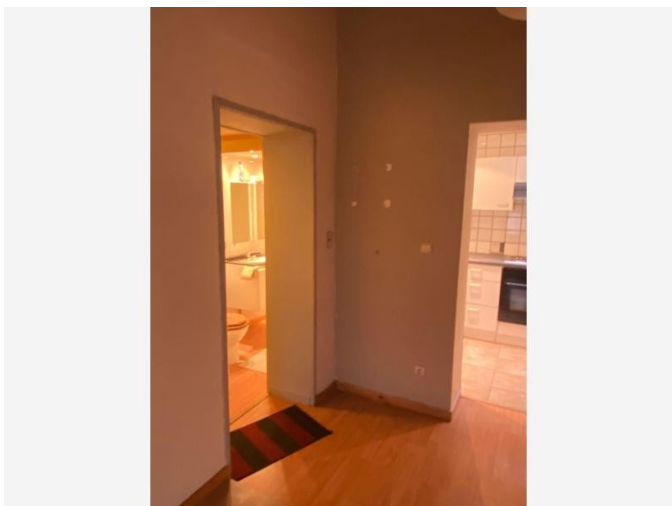
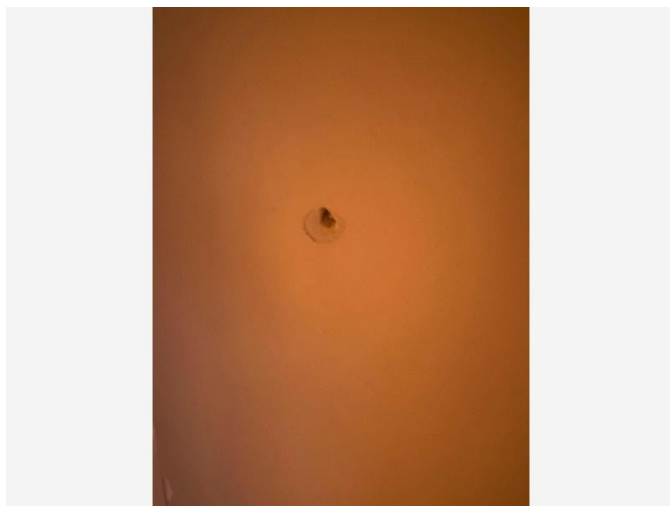
Geen asbest

#	Type	Referentie	Resultaat
3.1	Mengmonster	007	Geen asbest

Beschrijving	Pleister muren
Omgeving	Binnen
Primaire drager	Binnenwand
Bindmiddel van materiaal	Gips - kalk

Gebondenheid op basis van bindmiddel	Niet-hechtgebonden
Hoeveelheid (oppervlakte - dikte - aantal)	• 50,00 m ² - 0,50 cm - 1 stuk
Totaal volume	0,25 m ³
Identificatiemethode	Vaststelling met monstername
Destructieve handeling voor identificatie	Nee

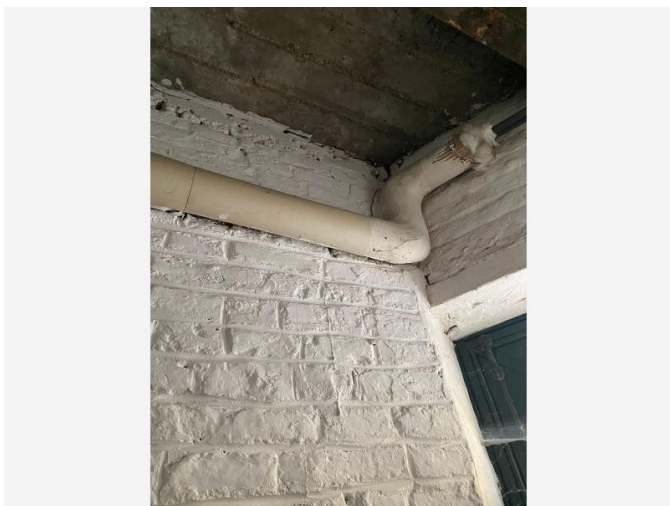
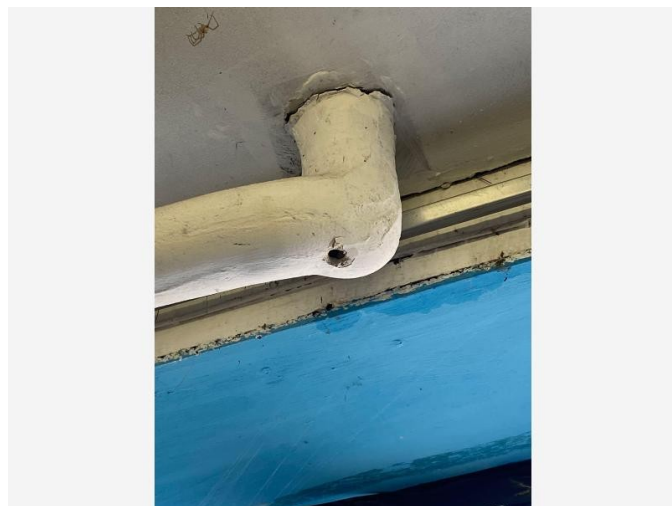
Fiche 4: Buisisolatie bochten

Geen asbest

#	Type	Referentie	Resultaat
4.1	Mengmonster	004	Geen asbest

Beschrijving	Buisisolatie bochten
Omgeving	Binnen
Primaire drager	HVAC infrastructuur en uitrusting
Bindmiddel van materiaal	Weinig of geen bindmiddel (textiel, bevolking, ...)

Gebondenheid op basis van bindmiddel	Niet-hechtgebonden
Hoeveelheid (gewicht - aantal)	• 10,00 kg - 1 stuk
Totaal gewicht	10,00 kg
Identificatiemethode	Vaststelling met monstername
Destructieve handeling voor identificatie	Nee

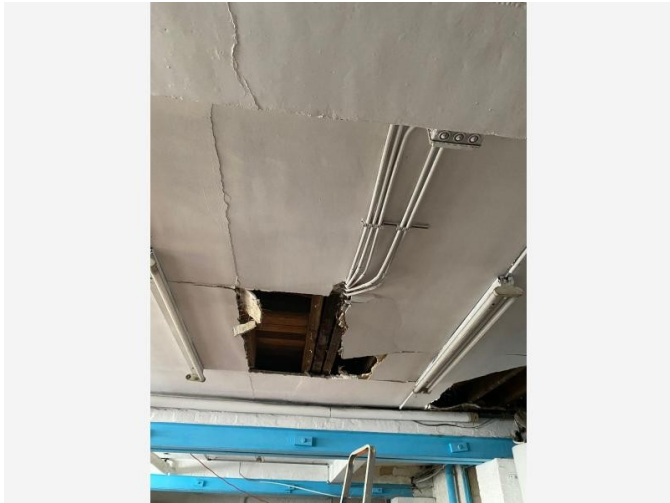
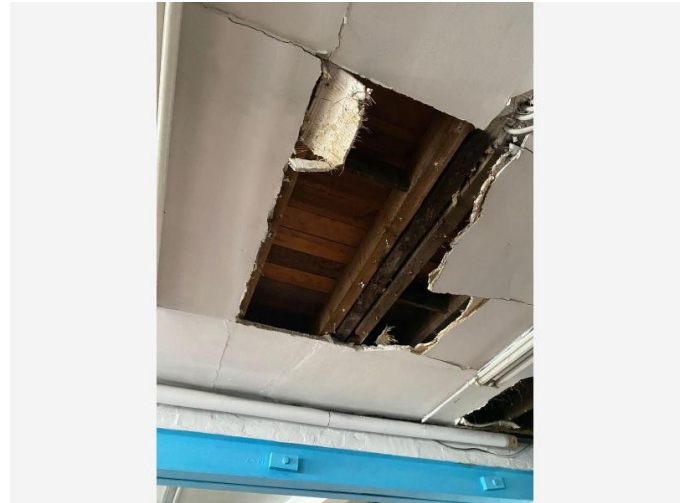
Geen asbest

#	Type	Referentie	Resultaat
5.1	Mengmonster	002	Geen asbest

Beschrijving	Plafond garage
Omgeving	Binnen
Primaire drager	Plafond
Bindmiddel van materiaal	Gips - kalk

Gebondenheid op basis van bindmiddel	Niet-hechtgebonden
Hoeveelheid (gewicht - aantal)	• 200,00 kg - 1 stuk
Totaal gewicht	200,00 kg
Identificatiemethode	Vaststelling met monstername
Destructieve handeling voor identificatie	Nee
