Asbestinventarisatetest

Georges Wittouckstraat 223, 1600 Sint-Pieters-Leeuw

Attestnummer : 20240415-000513.000

Uitgegeven op : 15.04.2024

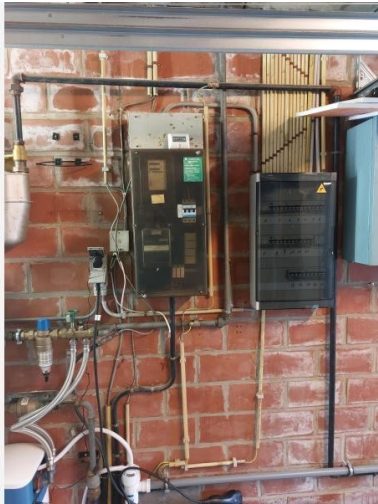
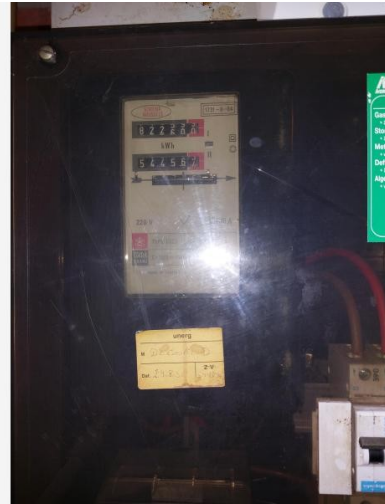
Eindbeoordeling materiaalrisico	Zeer laag materiaalrisico en/of zeer lage kans op vezelvrijgave
---------------------------------	---

Gebondenheid	Categorie 1: hechtgebonden in oorsprong
Asbestsoort (vezeltype)	Alleen chrysotiel
Asbestconcentratie	Laag (< 50%)
Afschermingsgraad van het gehele materiaal	Stootvaste afscherming of omkasting
Toestand van het materiaal	Licht beschadigd, licht verweerd. Intact materiaal type Pical – asbestboard of categorie III 'gebondenheid'

Beschrijving	Bakeliet teller
Omgeving	Binnen
Primaire drager	Communicatie en elektrische infrastructuur en uitrusting
Asbestmateriaal	Plaat, paneel, tablet - Type Bakeliet
Bindmiddel van asbestmateriaal	Kunststof of -hars
Gebondenheid op basis van bindmiddel	Hecht
Hoeveelheid (oppervlakte - dikte - aantal)	• 0,40 m ² - 0,50 cm - 1 stuk
Totaal volume	0,002 m ³
Eenvoudig bereikbaar	Ja
Bevestigingswijze	• Geschroefd
Identificatiemethode	Vaststelling zonder monsternamen

- Zorg voor een veilig beheer. Vermijd het beschadigen van het asbestmateriaal. Controleer de toestand jaarlijks op wijzigingen.

- Eenvoudige handelingen: enkel door erkend asbestverwijderaar
Deze hechtgebonden toepassing kan verwijderd worden dmv Verwijderingvoorschriften volgens Codex over het welzijn op het werk Art. VI.3-54

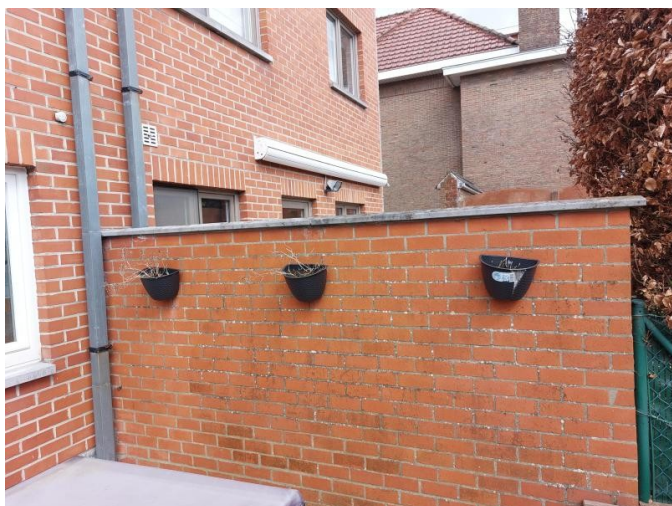
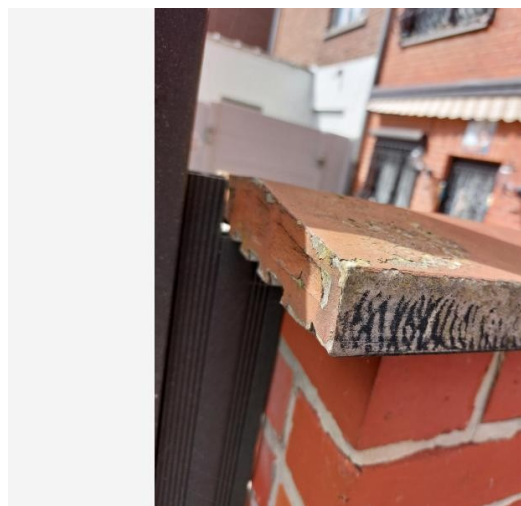
Eindbeoordeling materiaalrisico	Laag materiaalrisico en/of verlaagde kans op vezelvrijgave
---------------------------------	--

Gebondenheid	Categorie 1: hechtgebonden in oorsprong
Asbestsoort (vezeltype)	Alleen chrysotiel
Asbestconcentratie	Laag (< 50%)
Afschermingsgraad van het gehele materiaal	Geheel of deels vrij aan de buitenlucht
Toestand van het materiaal	Licht beschadigd, licht verweerd. Intact materiaal type Pical – asbestboard of categorie III 'gebondenheid'

Beschrijving	Muur tablet
Omgeving	Buiten
Primaire drager	Wand vrijstaand (scheidingsmuur, ...)
Asbestmateriaal	Deksteen, muurkap - Vol
Bindmiddel van asbestmateriaal	Cement
Gebondenheid op basis van bindmiddel	Hecht
Hoeveelheid (oppervlakte - dikte - aantal)	• 1,30 m ² - 3,00 cm - 1 stuk
Totaal volume	0,039 m ³
Eenvoudig bereikbaar	Ja
Bevestigingswijze	• Verlijmd, ingegoten, versmeerd

- Zorg voor een veilig beheer. Vermijd het beschadigen van het asbestmateriaal. Controleer de toestand jaarlijks op wijzigingen.

- Eenvoudige handelingen: mag via doe-het-zelf of door werknemer(s) met opleidingsattest eenvoudige handelingen
Deze hechtgebonden toepassing kan verwijderd worden dmv Verwijderingvoorschriften volgens Codex over het welzijn op het werk Art. VI.3-54
- Eenvoudige handelingen: enkel door erkend asbestverwijderaar
Deze hechtgebonden toepassing kan verwijderd worden dmv Verwijderingvoorschriften volgens Codex over het welzijn op het werk Art. VI.3-54
