Asbestinventarisatetest

Kluisbos 3, 1501 Halle

Attestnummer : 20230325-000095.000

Zone 1: Hoofdgebouw

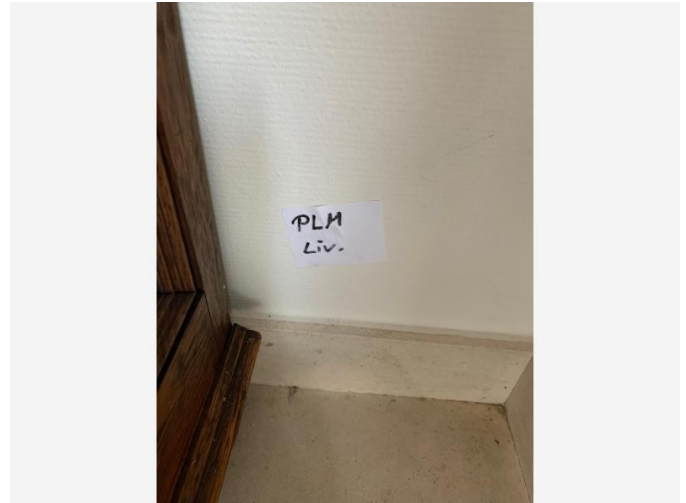
Geen asbest

Conclusie

#	Type	Referentie	Resultaat
1.1	Mengmonster	7625591	Geen asbest

Beschrijving	Pleisterwerk Muur
Omgeving	Binnen
Primaire drager	Binnenwand
Bindmiddel van materiaal	Gips - kalk

Gebondenheid op basis van bindmiddel	Niet-hechtgebonden
Hoeveelheid (oppervlakte - dikte - aantal)	• 30,00 m ² - 1,00 cm - 1 stuk
Totaal volume	0,30 m ³
Identificatiemethode	Vaststelling met monstername
Destructieve handeling voor identificatie	Nee

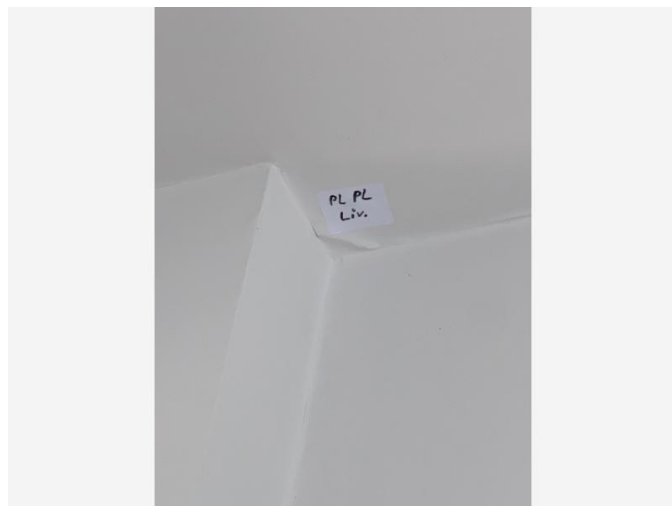
Fiche 2: Pleisterwerk plafond

Geen asbest

Conclusie

#	Type	Referentie	Resultaat
2.1	Mengmonster	7625592	Geen asbest

Beschrijving	Pleisterwerk plafond
Omgeving	Binnen
Primaire drager	Plafond
Bindmiddel van materiaal	Gips - kalk

Gebondenheid op basis van bindmiddel	Niet-hechtgebonden
Hoeveelheid (oppervlakte - dikte - aantal)	• 25,00 m ² - 1,00 cm - 1 stuk
Totaal volume	0,25 m ³
Identificatiemethode	Vaststelling met monstername
Destructieve handeling voor identificatie	Nee
