Asbestinventarisatetest

Tuitenbergstraat 15, 1750 Lennik

Attestnummer : 20230525-000053.000

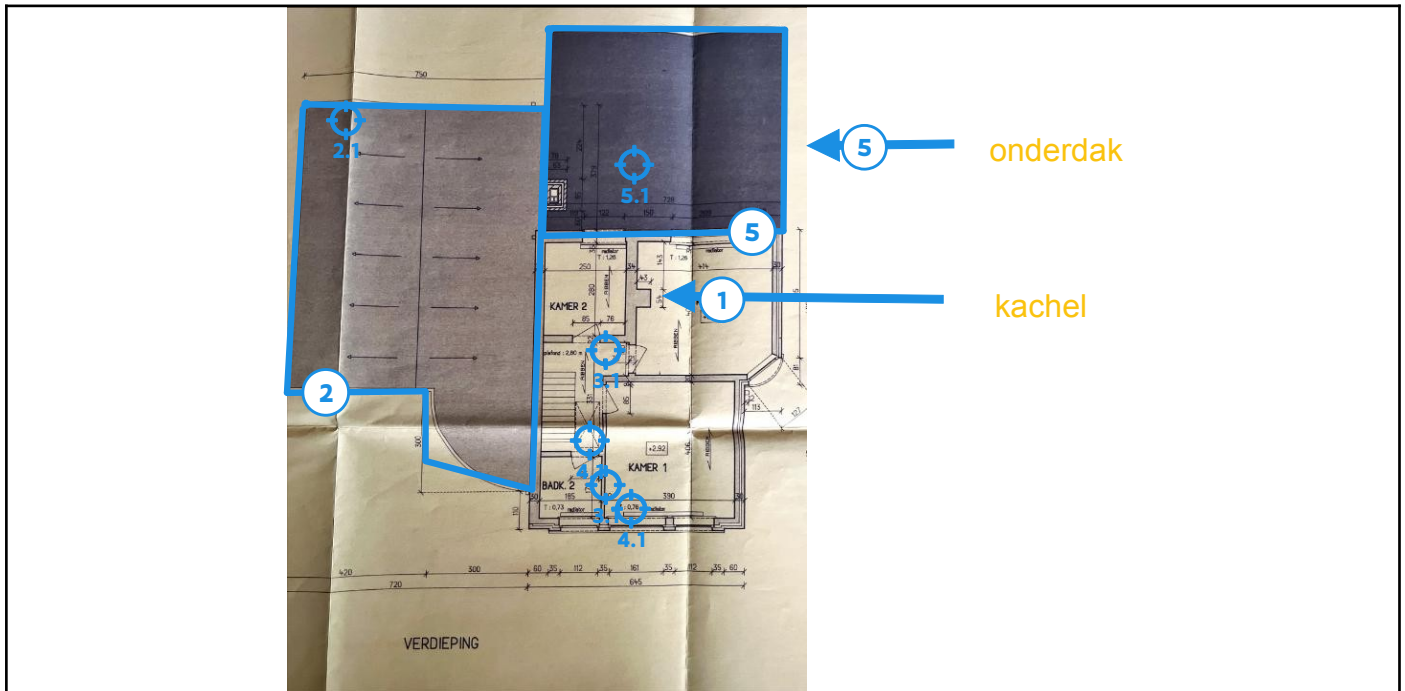
Plan 1.3: Plan verdieping

Beschrijving	Type	Actie
1. Kachelkoord	Geen asbest	-
2. Roofing plat dak	Geen asbest	-
2.1 Code: 7699264	Puntmonster	-
3. Pleisterwerk plafond	Geen asbest	-
3.1 Code: 7699267	Mengmonster	-
4. Pleisterwerk muur	Geen asbest	-
4.1 Code: 7699266	Mengmonster	-
5. Onderdak	Geen asbest	-
5.1 Code: 7699265	Puntmonster	-

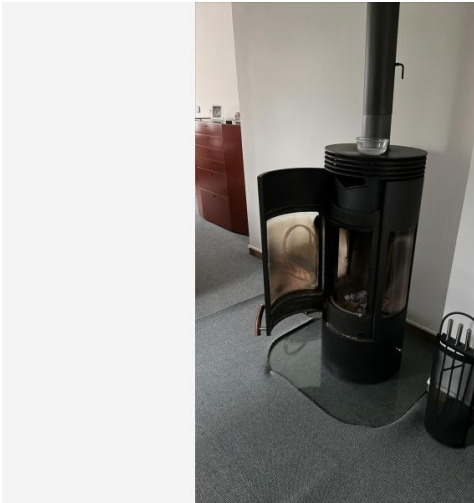
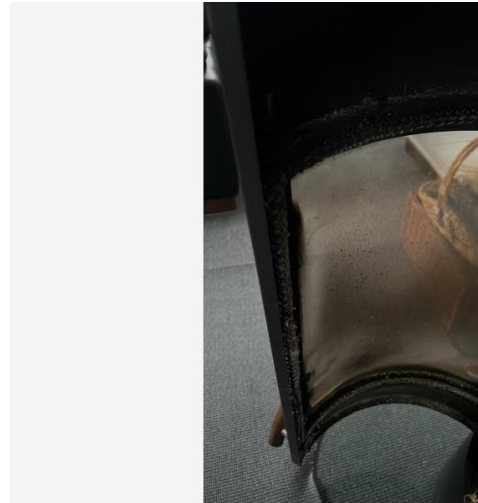
Overzichtsfoto

Detailfoto

Geen asbest

Beschrijving	Kachelkoord
Omgeving	Binnen
Primaire drager	Ruimteverwarming
Bindmiddel van materiaal	Weinig of geen bindmiddel (textiel, bevolking, ...)
Gebondenheid op basis van bindmiddel	Niet-hechtgebonden
Hoeveelheid (lengte - omtrek - aantal)	• 0,40 m - 2,00 cm - 1 stuk
Totale oppervlakte	0,008 m ²

Identificatiemethode	Vaststelling met bewijsdocument, zonder monstername
Destructieve handeling voor identificatie	Nee

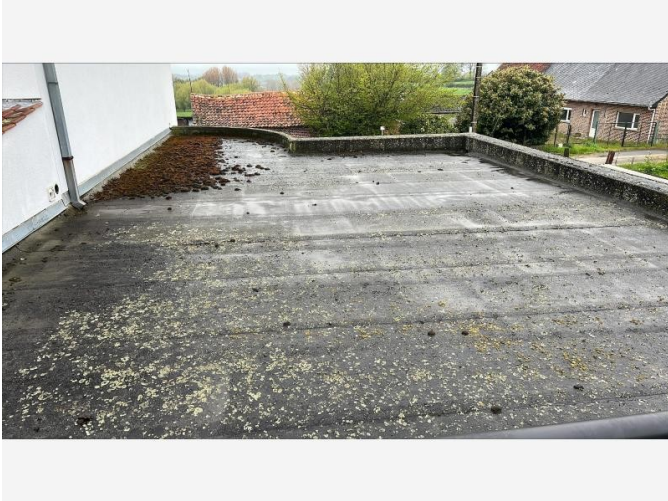
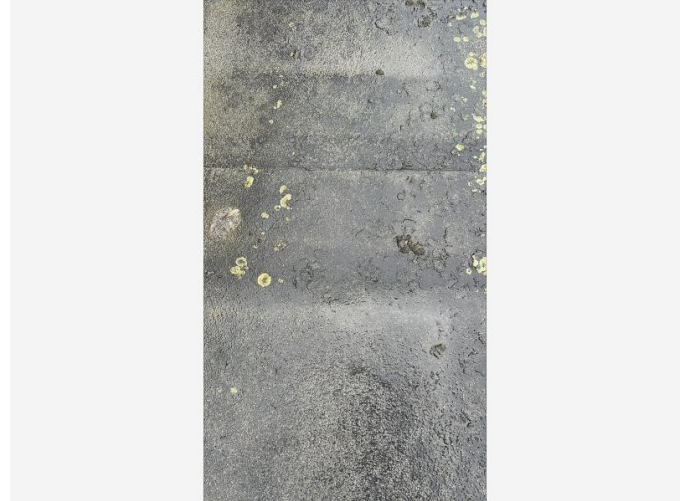
Fiche 2: Roofing plat dak

Geen asbest

Overzichtsfoto

Detailfoto

#	Type	Referentie	Resultaat
2.1	Puntmonster	7699264	Geen asbest

Beschrijving	Roofing plat dak
Omgeving	Buiten
Primaire drager	Plat dak
Bindmiddel van materiaal	Bitumen (roofing, teer, asfalt)

Gebondenheid op basis van bindmiddel	Hecht
Hoeveelheid (oppervlakte - aantal)	• 70,00 m ² - 1 stuk
Totale oppervlakte	70,00 m ²
Identificatiemethode	Vaststelling met monstername
Destructieve handeling voor identificatie	Nee
Opmerking	geschatte oppervlakte

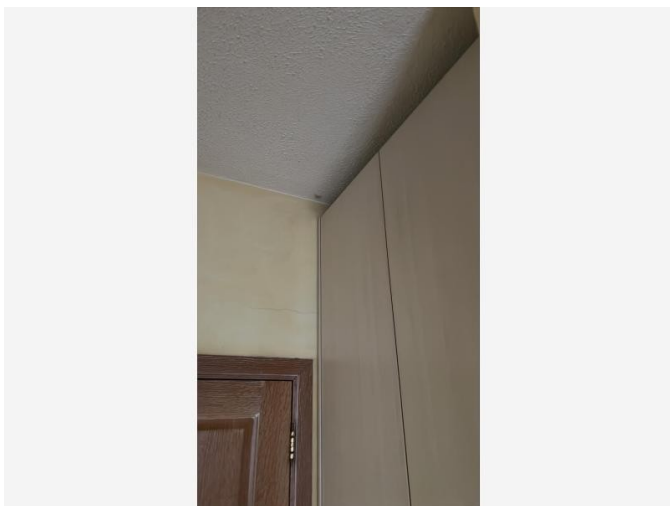
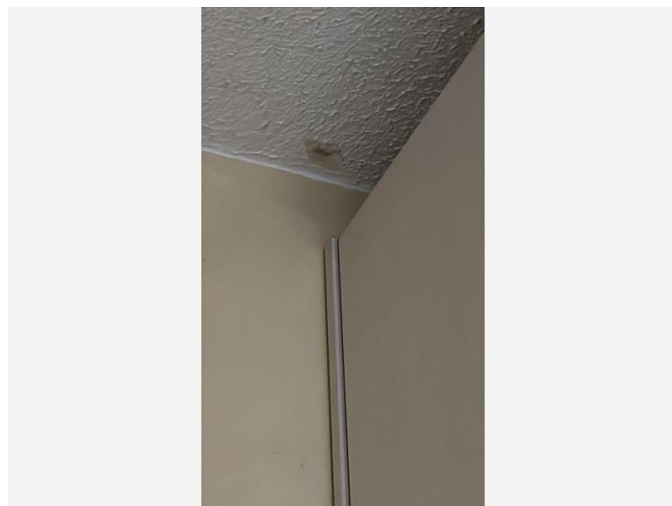
Fiche 3: Pleisterwerk plafond

Geen asbest

Overzichtsfoto

Detailfoto

#	Type	Referentie	Resultaat
3.1	Mengmonster	7699267	Geen asbest

Beschrijving	Pleisterwerk plafond
Omgeving	Binnen
Primaire drager	Plafond
Bindmiddel van materiaal	Gips - kalk

Gebondenheid op basis van bindmiddel	Niet-hechtgebonden
Hoeveelheid (oppervlakte - dikte - aantal)	• 105,00 m ² - 2,00 cm - 1 stuk
Totaal volume	2,10 m ³
Identificatiemethode	Vaststelling met monstername
Destructieve handeling voor identificatie	Nee
Opmerking	geschatte hoeveelheid

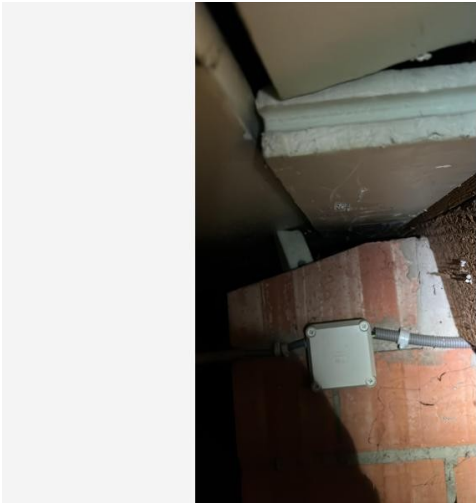
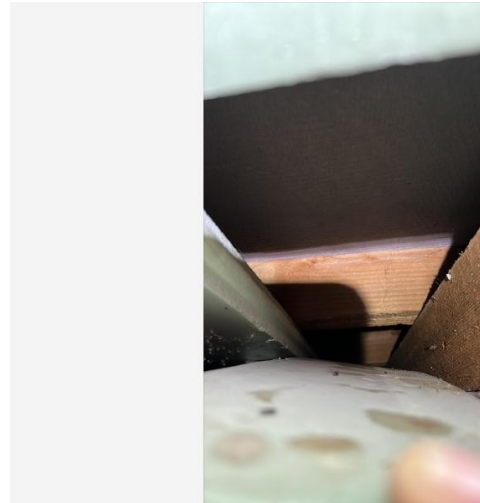
Overzichtsfoto

Detailfoto

Geen asbest

#	Type	Referentie	Resultaat
5.1	Puntmonster	7699265	Geen asbest

Beschrijving	Onderdak
Omgeving	Binnen
Primaire drager	Schuin dak
Bindmiddel van materiaal	Cement

Gebondenheid op basis van bindmiddel	Hecht
Hoeveelheid (oppervlakte - dikte - aantal)	• 75,00 m ² - 1,00 cm - 1 stuk
Totaal volume	0,75 m ³
Identificatiemethode	Vaststelling met monstername
Destructieve handeling voor identificatie	Nee
