Asbestinventarisatetest

Frans Timmermansstraat 52, 1600 Sint-Pieters-Leeuw

Attestnummer : 20240314-000500.000

Uitgegeven op : 14.03.2024

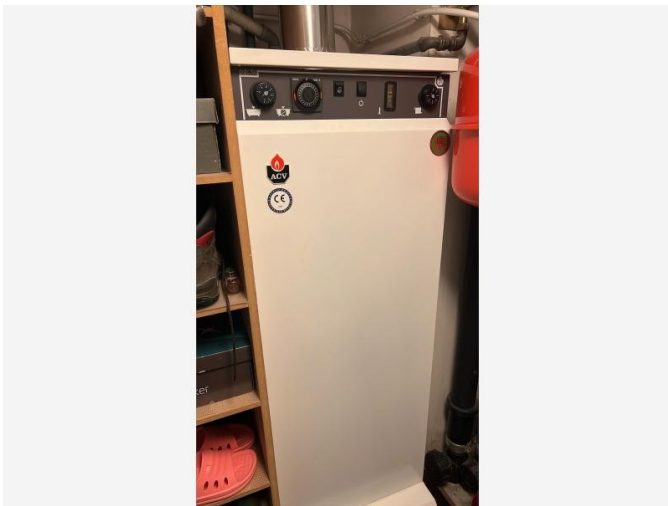
Vrije foto

Advies

Vermoeden van pakkingen en dichtingen in verwarmingsketel die dateert van voor 2001

Identificatiemethode	Redelijk vermoeden
Primaire drager	HVAC infrastructuur en uitrusting
(Asbest)materiaal	Pakking, dichting
Bindmiddel	Weinig of geen bindmiddel (textiel, bevolking, ...)
Gebondenheid bindmiddel	Niet-hechtgebonden

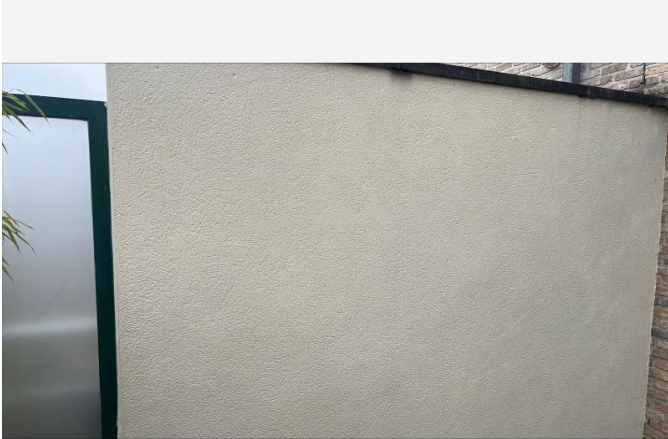
Fiche 4: Crepi terras

Geen asbest

#	Type	Referentie	Resultaat
4.1	Puntmonster	002	Geen asbest

Beschrijving	Crepi terras
Omgeving	Buiten
Primaire drager	Wand buitenschil
Bindmiddel van materiaal	Gips - kalk

Gebondenheid op basis van bindmiddel	Niet-hechtgebonden
Hoeveelheid (oppervlakte - dikte - aantal)	• 20,00 m ² - 2,00 cm - 1 stuk
Totaal volume	0,40 m ³
Identificatiemethode	Vaststelling met monstername
Destructieve handeling voor identificatie	Nee
