Keuringsverslag van een elektrische laagspanning- en zeer lage spanningsinstallatie

Datum keuring: 08/03/2024

Straatnaam	Beersbrugstraat
Huisnummer	17
Busnummer	
Postcode	1602
Gemeente	Vlezenbeek
Land	België

Controlebezoek van een huishoudelijke installatie volgens (KB 08/09/2019) - AREI Boek 1- 6.5. en 4.2.4.3.

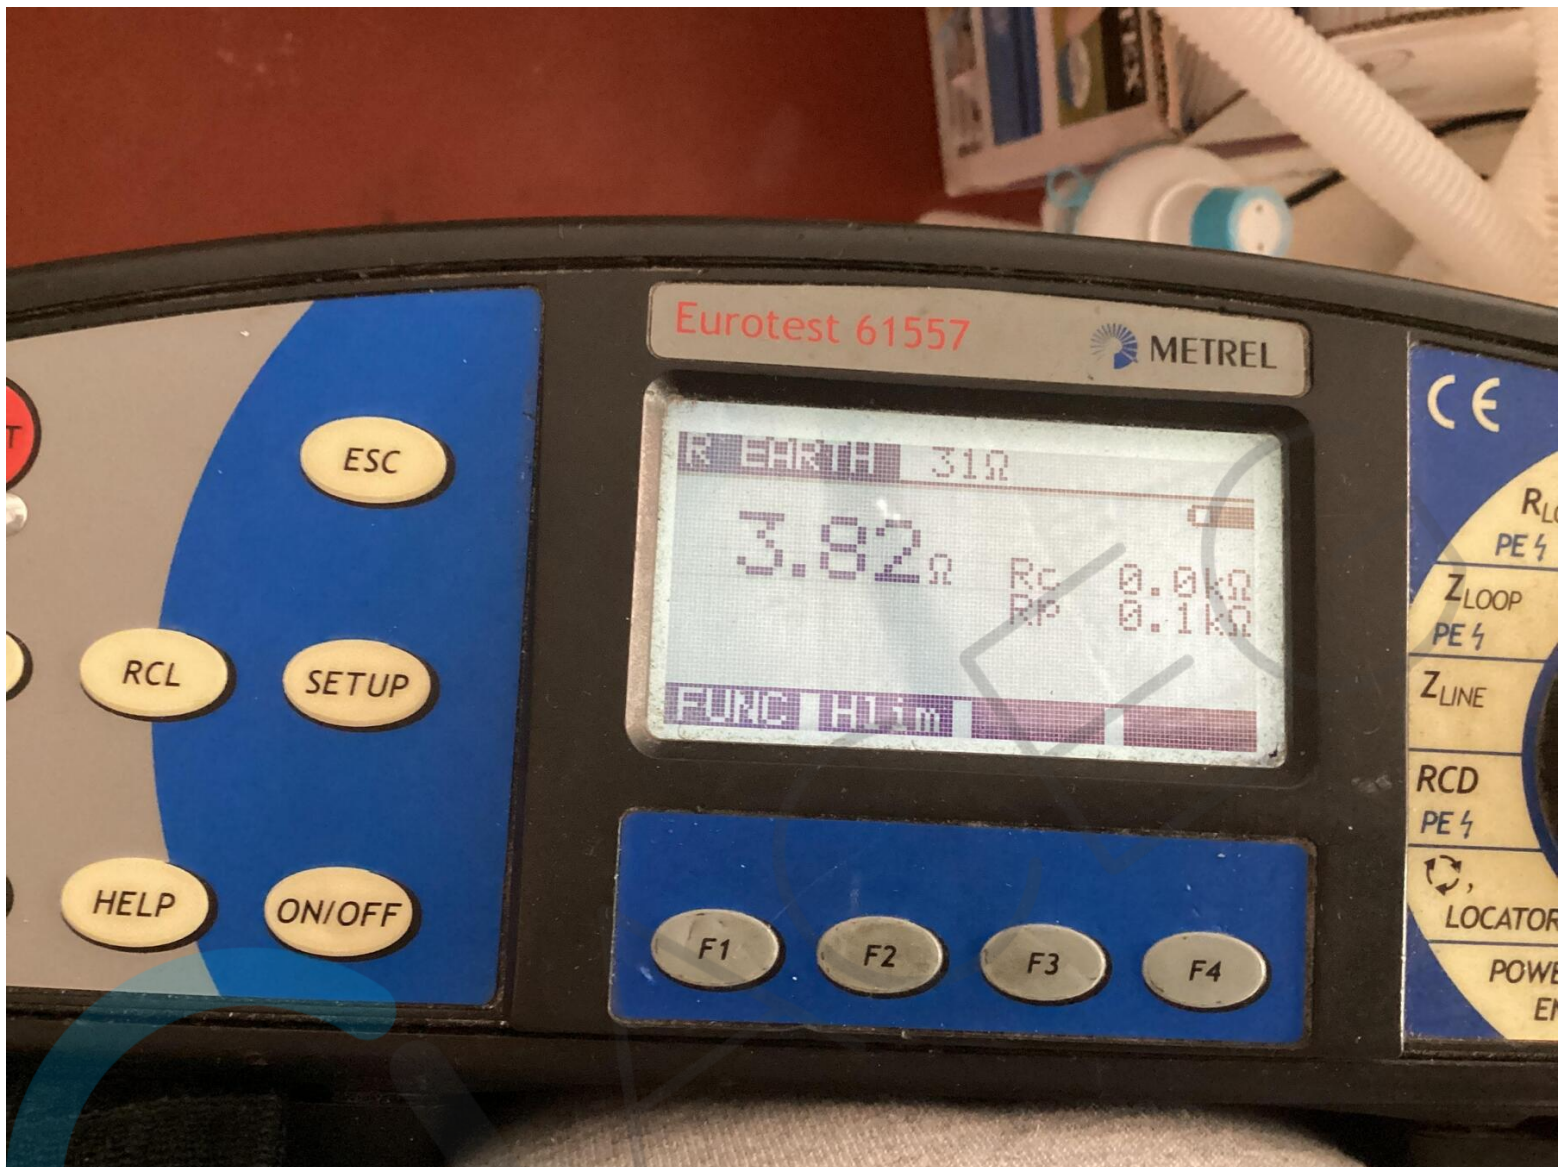
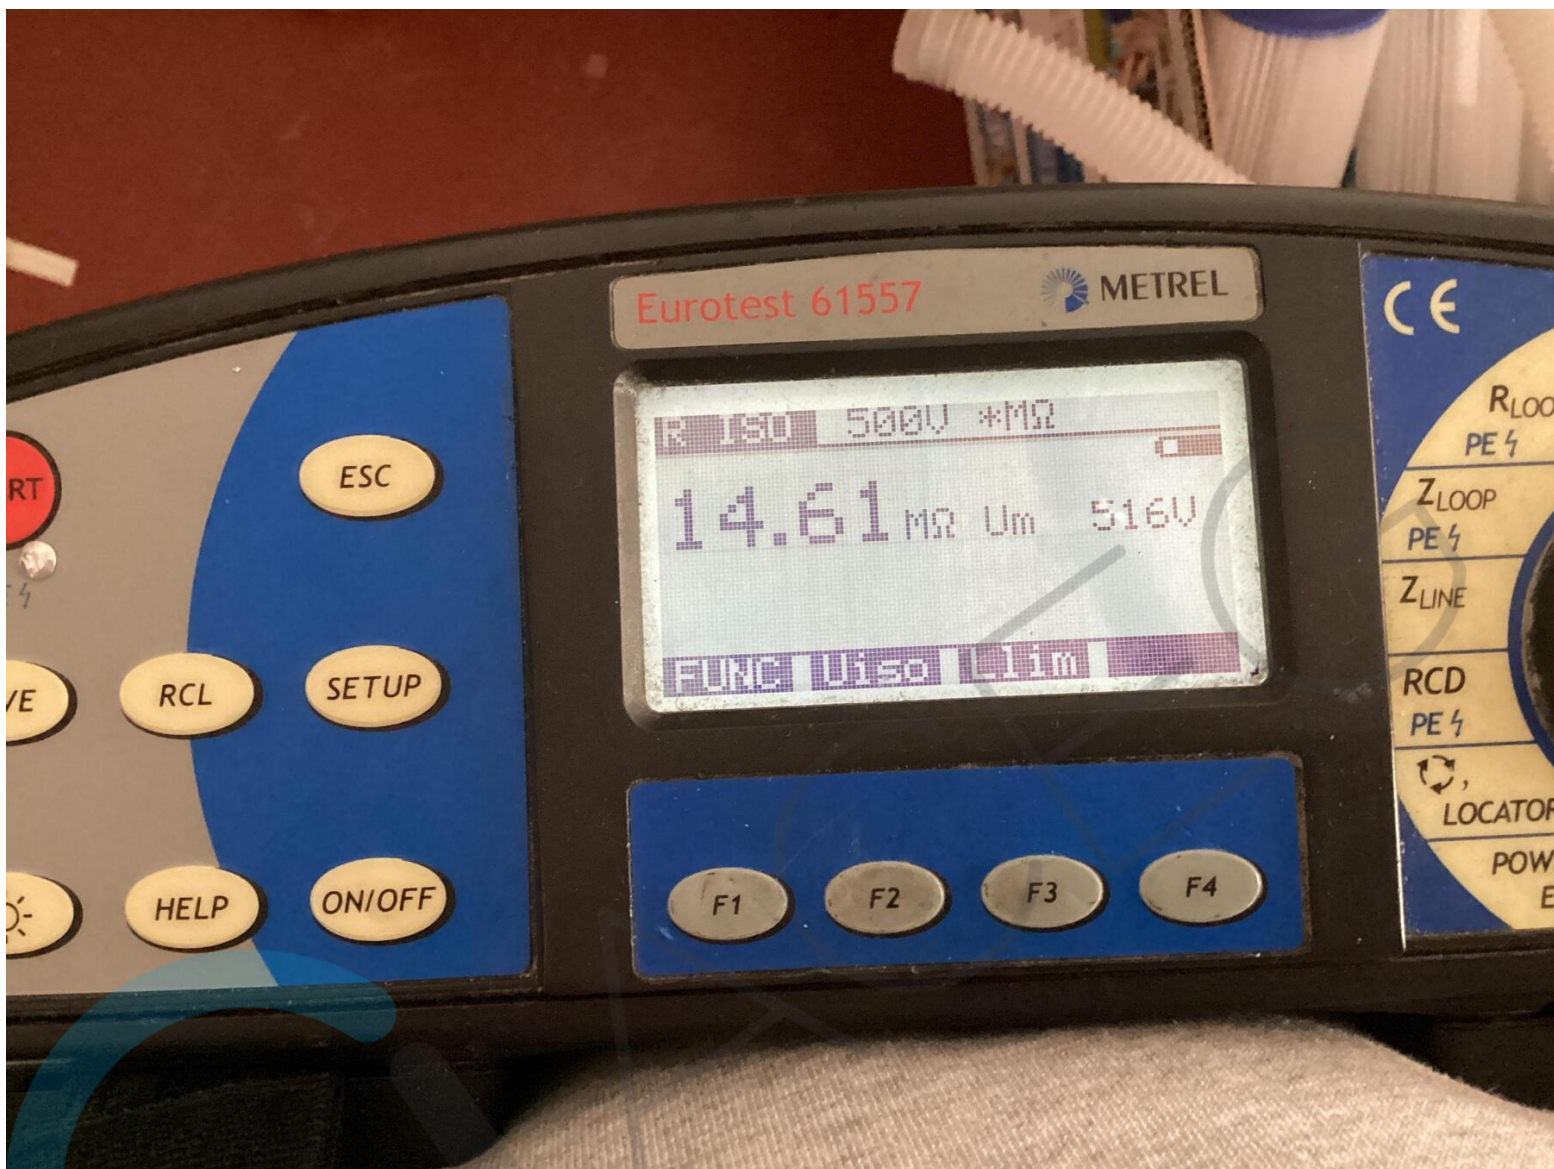
PHOTOVOLTAISCHE
ZONNEPANELEN

A 1 X 10 STUKS
B 1 X 8 STUKS
BISOL 320 WP
5760 WP

OMVORMER
SB4.0-1AV-41
S. NR: 3006736802
V DC MAX: 600 V
V DC MPP: 140-500V
I DC MAX : 2X15 A
I scPV: 2X20A
V ac,r: 220/230/240V
Pac,r: 4000W
S max: 4000 VA
I ac, MAX : 22A

BISOL PANELEN BMO -320 wp
V norm. Verm 35
A norm. Verm 9,15
A kortsl 9,7
V open stroomk .42,6
max systeem V 1000
tolerantie -0+5 %
