Asbestinventarisatetest

Beersbrugstraat 17, 1602 Sint-Pieters-Leeuw

Attestnummer : 20240416-000383.000

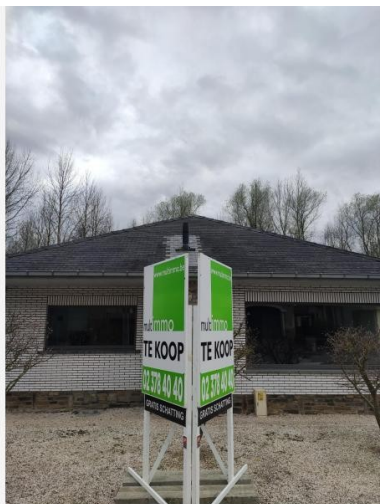
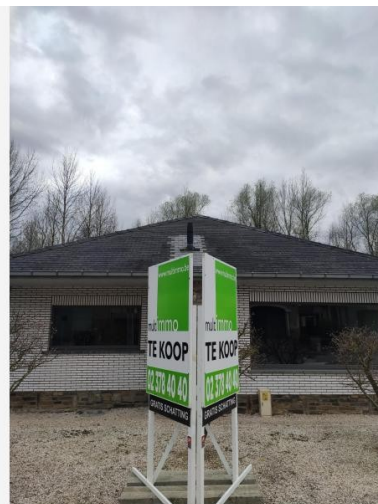
Het asbestmateriaal valt onder de mijlpaal van 2034.

Eindbeoordeling materiaalrisico	Verhoogd materiaalrisico en/of verhoogde kans op vezelvrijgave
---------------------------------	--

Gebondenheid	Categorie 1: hechtgebonden in oorsprong
Asbestsoort (vezeltype)	Crocidoliet aanwezig
Asbestconcentratie	Laag (< 50%)
Afschermingsgraad van het gehele materiaal	Geheel of deels vrij aan de buitenlucht
Toestand van het materiaal	Matig beschadigd, matig verweerd

Beschrijving	Leien dak
Omgeving	Buiten
Primaire drager	Schuin dak
Asbestmateriaal	Dak- en gevelbekleding - Lei, shingle
Bindmiddel van asbestmateriaal	Cement
Gebondenheid op basis van bindmiddel	Hecht
Hoeveelheid (oppervlakte - aantal)	• 120,00 m ² - 1 stuk
Totale oppervlakte	120,00 m ²
Eenvoudig bereikbaar	Ja

Verwijderen

- Zorg voor een veilig beheer. Vermijd het beschadigen van het asbestmateriaal. Controleer de toestand jaarlijks op wijzigingen.
- Hemelwater dat afspoelt van asbestcement daken of gevels kan asbestdeeltjes bevatten. Gebruik het enkel voor gesloten circuits (bv. spoelen toiletten). Reinig na het vervangen van het dak of de gevel de dakgoten en regenwaterput of -ton om asbesthoudend sediment of slib te verwijderen

- Eenvoudige handelingen: mag via doe-het-zelf of door werknemer(s) met opleidingsattest eenvoudige handelingen
Verwijderingvoorschriften volgens Codex over het welzijn op het werk Art. VI.3-54
- Eenvoudige handelingen: enkel door erkend asbestverwijderaar
Verwijderingvoorschriften volgens Codex over het welzijn op het werk Art. VI.3-54

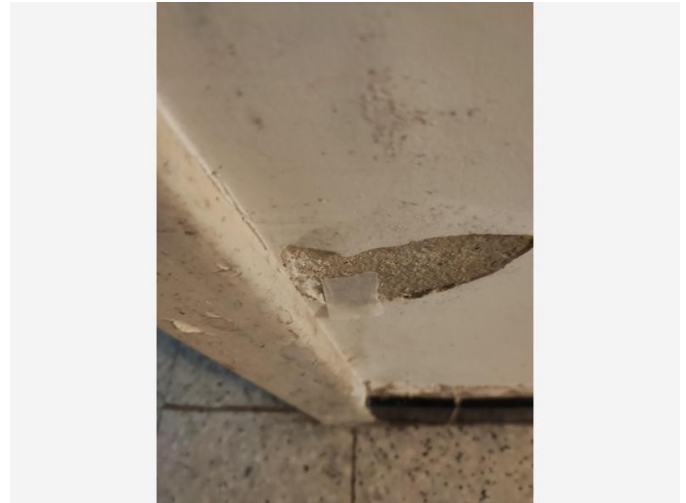
Geen asbest

#	Type	Referentie	Resultaat
4.1	Mengmonster	001	Geen asbest

Beschrijving	Pleisterwerk muren
Omgeving	Binnen
Primaire drager	Binnenwand
Bindmiddel van materiaal	Gips - kalk
