Asbestinventarisatetest

Manhovestraat 34, 1541 Herne

Attestnummer : 20240522-000521.000

Uitgegeven op : 22.05.2024

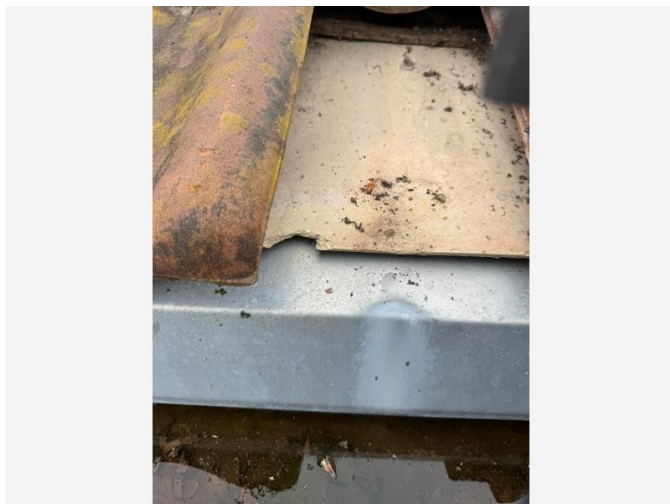
| Fiche 1: Onderdak..... | 12 |

Overzichtsfoto

Detailfoto

| Eindbeoordeling materiaalrisico | Laag materiaalrisico en/of verlaagde kans op vezelvrijgave |

| Gebondenheid | Categorie 1: hechtgebonden in oorsprong |
| Asbestsoort (vezeltype) | Alleen chrysotiel |
| Asbestconcentratie | Laag (< 50%) |
| Afschermingsgraad van het gehele materiaal | Geheel of deels vrij aan de buitenlucht |
| Toestand van het materiaal | Licht beschadigd, licht verweerd. Intact materiaal type Pical – asbestboard of categorie III 'gebondenheid' |

| # | Type | Referentie | Resultaat |
|---|---|---|---|
| 1.1 | Puntmonster | 002 | Chrysotiel |

| Beschrijving | Onderdak |
| Asbestmateriaal | Plaat, paneel, tablet - Type Menuiserite |
| Bindmiddel van asbestmateriaal | Cement |
| Hoeveelheid (oppervlakte - dikte - aantal) | • 200,00 m ² - 0,30 cm - 1 stuk |

Het asbestmateriaal valt onder de mijlpaal van 2040.

Zorgvuldig beheren

- Zorg voor een veilig beheer en verwijder dit asbestmateriaal wanneer het bij werken eenvoudig bereikbaar wordt. Controleer de toestand jaarlijks op wijzigingen.

- Eenvoudige handelingen: mag via doe-het-zelf of door werknemer(s) met opleidingsattest eenvoudige handelingen
Hechtgebonden toepassing, deze mag verwijderd worden door werknemer(s) met opleidingsattest eenvoudige handelingen.

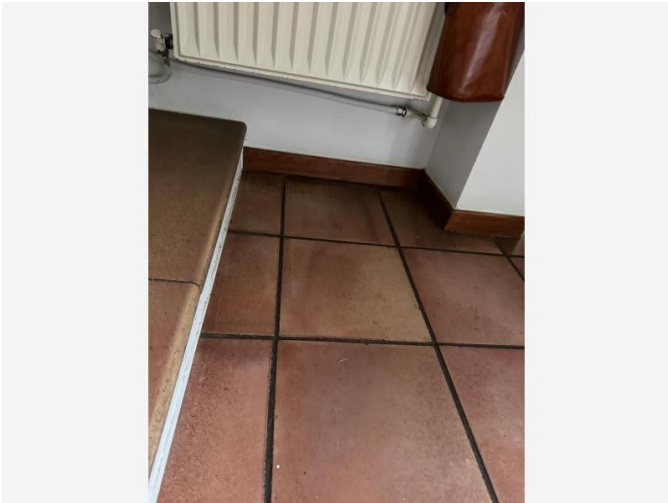
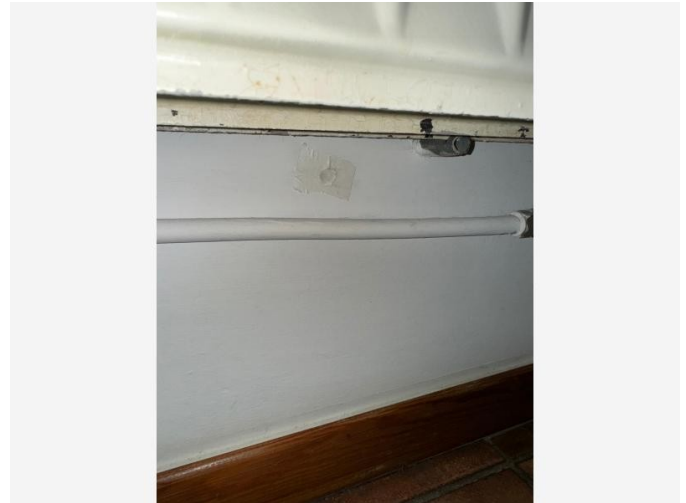
| Fiche 2: Pleisterwerk Muren..... | 16 |

Overzichtsfoto

Detailfoto

Geen asbest

| # | Type | Referentie | Resultaat |
|---|---|---|---|
| 2.1 | Mengmonster | 001 | Geen asbest |

| Beschrijving | Pleisterwerk Muren |
| Bindmiddel van materiaal | Gips - kalk |

| Hoeveelheid (oppervlakte - dikte - aantal) | • 120,00 m ² - 2,00 cm - 1 stuk |
| Opmerking | Er was geen pleisterwerk aanwezig op de plafonds. De plafonds zijn afgewerkt met houten planchetten en gipsplaten. |
