Asbestinventarisatetest

Kamstraat 52, 1602 Sint-Pieters-Leeuw

Attestnummer : 20240327-000609.000

Zone 1: Woning

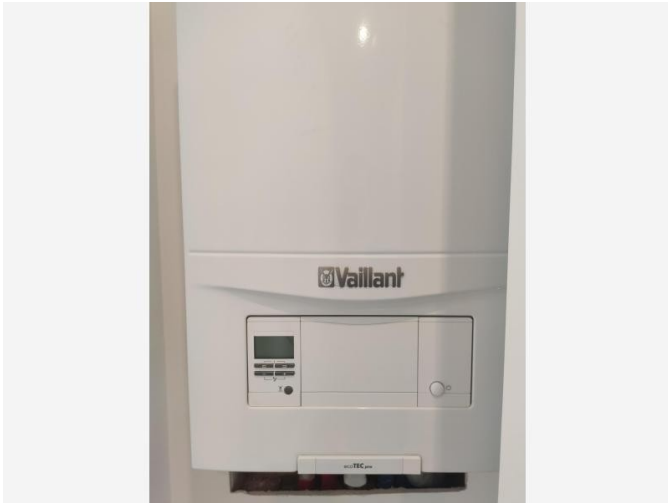
Vrije foto

Verwarmingsketel dateert van 2022 (geen risicobouwjaar), is niet-asbestverdacht en kan dus geen asbesthoudende pakking bevatten.

Identificatiemethode	Vaststelling & expertise (niet-asbestverdacht)
Primaire drager	HVAC infrastructuur en uitrusting
(Asbest)materiaal	Pakking, dichting

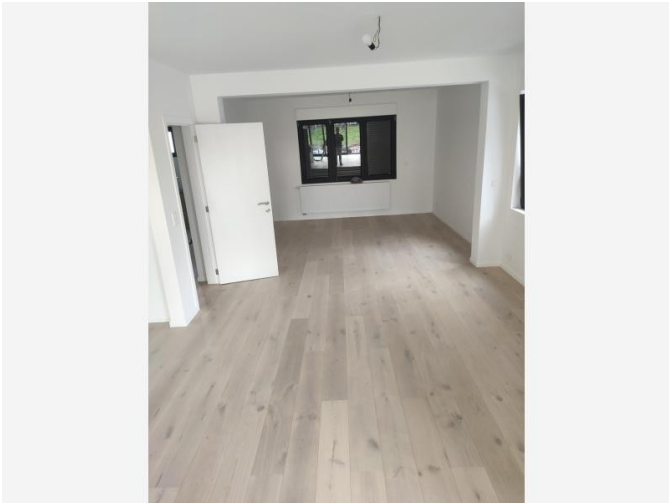
Vrije foto

Volledig gerenoveerd in 2024.

Identificatiemethode	Bewijsdocument
Primaire drager	Binnenwand
(Asbest)materiaal	In-situ afwerkingslagen - Pleisterwerk (wand, plafond, ...)
Bindmiddel	Gips - kalk
Gebondenheid bindmiddel	Niet-hechtgebonden

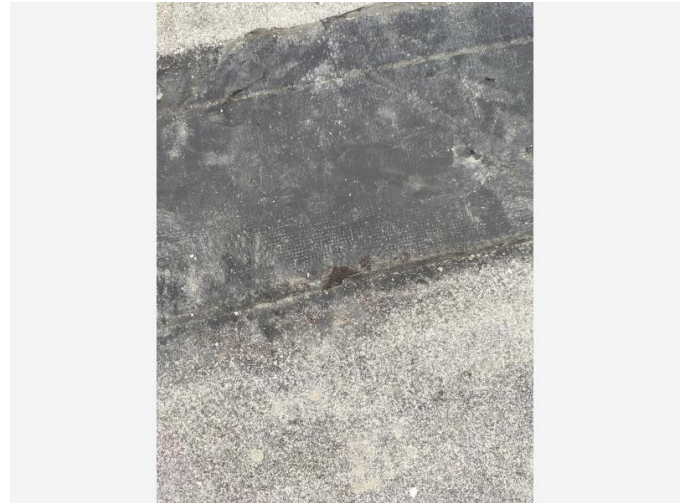
Fiche 3: Roofing plat dak

Geen asbest

#	Type	Referentie	Resultaat
3.1	Puntmonster	001	Geen asbest

Beschrijving	Roofing plat dak
Omgeving	Buiten
Primaire drager	Plat dak
Bindmiddel van materiaal	Bitumen (roofing, teer, asfalt)

Gebondenheid op basis van bindmiddel	Hecht
Hoeveelheid (oppervlakte - aantal)	• 35,00 m ² - 1 stuk
Totale oppervlakte	35,00 m ²
Identificatiemethode	Vaststelling met monstername
Destructieve handeling voor identificatie	Nee
