Keuringsverslag van een elektrische laagspanning- en zeer lage spanningsinstallatie

NIET CONFORM

Datum keuring: 27/05/2024

Straatnaam Hutselenbergstraat
Huisnummer 12
Busnummer
Postcode 1755
Gemeente Gooik
Land België

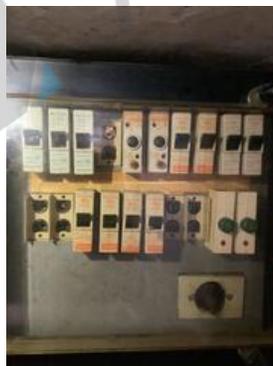
Afbelding schakel- en verdeelbord:

I5.01 Het verdeelbord is niet makkelijk toegankelijk. (Boek 1 Onderafdeling 5.3.5.1.C.)

I5.09 De genaakbare, naakte onder spanning staande delen zijn onvoldoende afgeschermd. (Boek 1 Afdeling 5.1.4. en 4.2.2.3.)

I5.10 Niet gebruikte invoeringen van het verdeelbord zijn niet correct of onvoldoende afgedicht. (Boek 1 Afdeling 5.1.4. en 4.2.2.3.)

I7.08 De aanduiding van de nominale stroomsterkte van smeltzekeringen en/of vermogensschakelaars is niet zichtbaar of is uitgewist. (Boek 1 Onderafdeling 1.4.2.1.)

Verdeelbord niet geopend wegens kans op beschadiging oude pen automaten
