Keuringsverslag van een elektrische laagspanning- en zeer lage spanningsinstallatie

NIET CONFORM

Datum keuring: 27/05/2024

Straatnaam	Villalaan
Huisnummer	49
Busnummer	5
Postcode	1500
Gemeente	Halle
Land	België

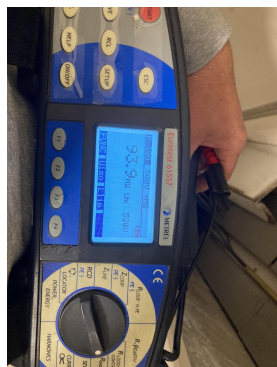
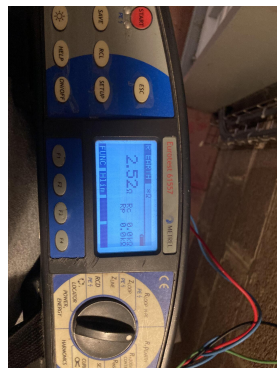
Afbeelding schakel- en verdeelbord:

Visueel nazicht (algemeen)	NOK	Directe aanraking	NOK	Indirecte aanraking	OK
Aansluitingen	OK	schema in bijlage door Aceg vzw	NA		
Equipotentiale verbindingen	OK	Doorsnede geleiders	OK		
Continuïteit	NOK	Verlichting / toestellen	NVT

12.02 De continuïteit van equipotentiaal en/of beschermingsgeleiders zijn niet gewaarborgd. (Boek 1 Onderafdeling 5.3.5.3.G. en 5.4.3.5)

14.04 De beschermingsgeleiders zijn niet verdeeld over de ganse installatie. (Boek 1 Onderafdeling 5.3.5.3.G. en 5.4.3.1.)

15.02 De aanduiding van de stroomkringen en/of apparatuur, aansluitklemmen, enz dient aangebracht of vervolledigd te worden. (Boek 1 Onderafdeling 3.1.3.1. en 3.1.3.3.A. en 5.1.6.1)

15.09 De genaakbare, naakte onder spanning staande delen zijn onvoldoende afgeschermd. (Boek 1 Afdeling 5.1.4. en 4.2.2.3.)

15.13 De nominale spanning dient duidelijk vermeld te worden op een oordeelkundig gekozen plaats. (Boek 1 Onderafdeling 3.1.3.3.)

nota/note 18 De elektrische installatie is grondig na te zien en conform te maken volgens de voorschriften van het AREI boek 1.
