Keuringsverslag van een elektrische laagspanning- en zeer lage spanningsinstallatie

Datum keuring: 11/06/2024

Straatnaam: Koning Albertstraat
Huisnummer: 195
Busnummer:
Postcode: 1760
Gemeente: Roosdaal
Land: België

Controlebezoek van een oude huishoudelijke elektrische installatie van een wooneenheid bij verkoop op vraag van de verkoper volgens (KB 08/09/2019) - AREI Boek 1- 8.4.2. en 8.2.1. en 4.2.4.3.

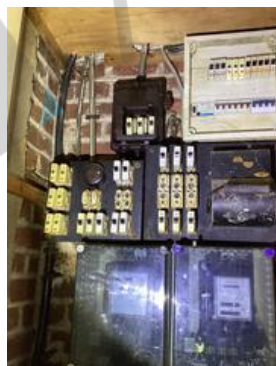
Afbeelding schakel- en verdeelbord:

15.05 De deur en/of afschermplaat van het schakelbord dient (terug)geplaatst worden. Aanraking van onder spanning staande delen mogelijk. (Boek 1 Afdeling 5.1.4. en 5.3.5.1.A. en 4.2.2.3.)

15.07 Verdeelbord dient vervangen te worden, de beschermingsgraad tegen rechtstreekse aanraking is onvoldoende. (Boek 1 Onderafdeling 4.2.2.3.)

15.09 De genaakbare, naakte onder spanning staande delen zijn onvoldoende afgeschermd. (Boek 1 Afdeling 5.1.4. en 4.2.2.3.)

15.10 Niet gebruikte invoeringen van het verdeelbord zijn niet correct of onvoldoende afgedicht. (Boek 1 Afdeling 5.1.4. en 4.2.2.3.)

17.08 De aanduiding van de nominale stroomsterkte van smeltzekeringen en/of vermogensschakelaars is niet zichtbaar of is uitgewist. (Boek 1 Onderafdeling 1.4.2.1.)

15.14 Een alpolige scheidingsschakelaar is te voorzien om bord volledig spanningsloos te kunnen zetten. (Boek 1 Onderafdeling 5.3.5.1.B. en nota)

16.01 Een verzegelbare differentieelstroombeschermingsinrichting dient geplaatst te worden aan het begin van de installatie. (Boek 1 Onderafdeling 4.2.4.3.)

16.02 Een algemene differentieelstroombeschermingsinrichting met een nominale stroom (In) van minstens 40A en een gevoeligheid van maximum 300mA dient geplaatst te worden. (Boek 1 Onderafdeling 4.2.4.3. en 5.3.5.3.a.)
