Asbestinventarisatetest

Dorpsstraat 37/2, 1755 Gooik

Attestnummer : 20240124-000443.000

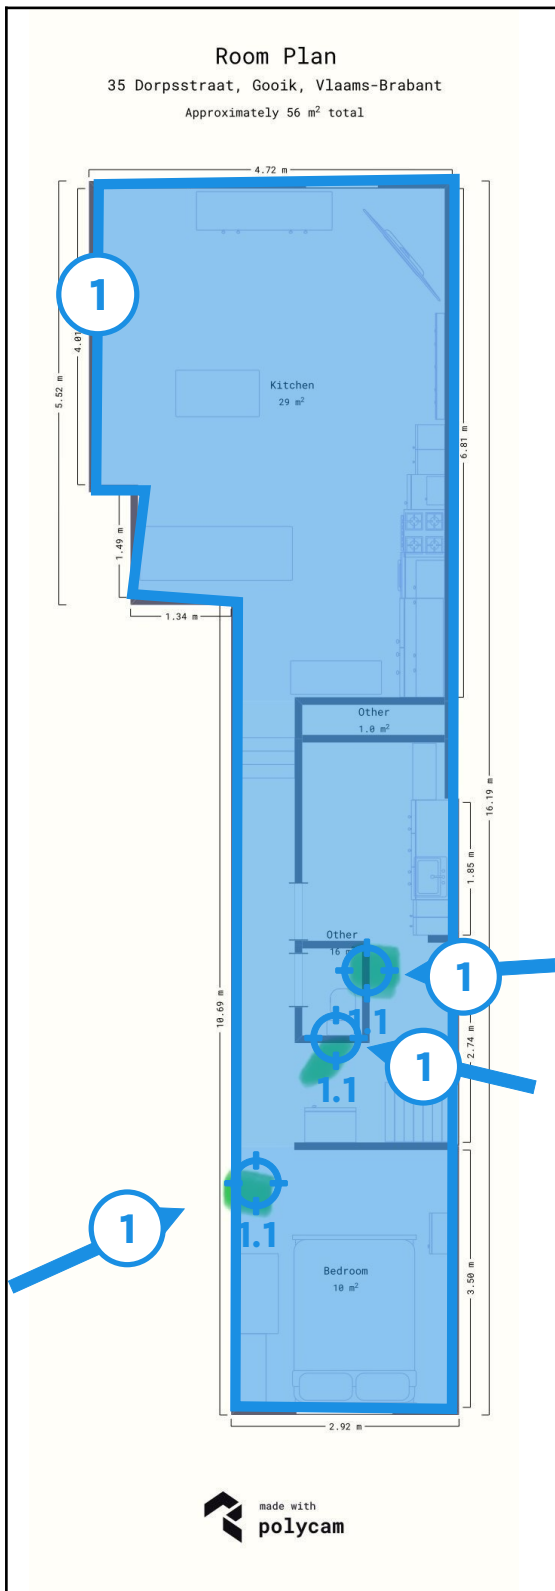
Plan 1.1: Plan eerste verdieping

1. Pleisterwerk Muur	Geen asbest	-
1.1 Code: 8073651	Mengmonster	-

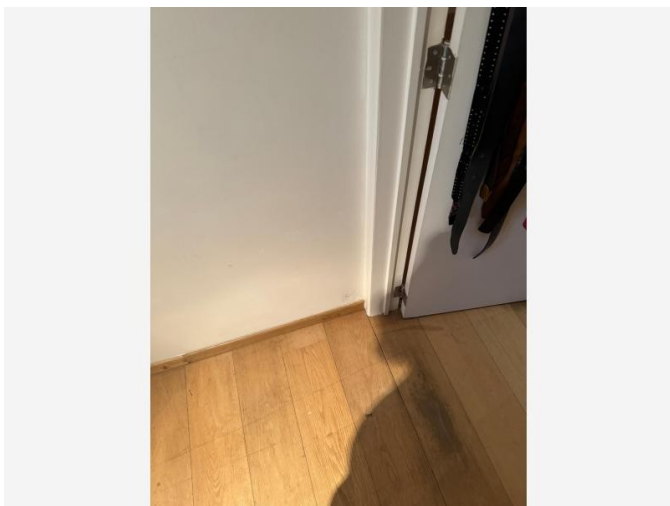
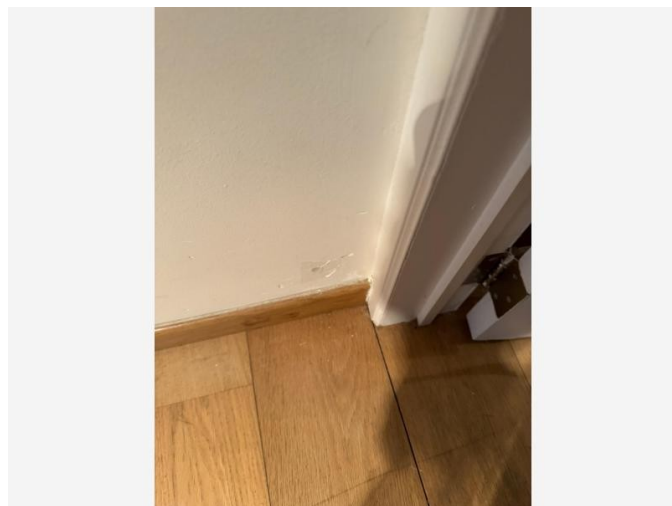
Overzichtsfoto

Detailfoto

Conclusie

Geen asbest

#	Type	Referentie	Resultaat
1.1	Mengmonster	8073651	Geen asbest

Beschrijving	Pleisterwerk Muur
Omgeving	Binnen
Primaire drager	Binnenwand
Bindmiddel van materiaal	Gips - kalk

Gebondenheid op basis van bindmiddel	Niet-hechtgebonden
Hoeveelheid (oppervlakte - dikte - aantal)	• 72,00 m ² - 2,00 cm - 1 stuk
Totaal volume	1,44 m ³
Identificatiemethode	Vaststelling met monstername
Destructieve handeling voor identificatie	Nee
