Procès-verbal de contrôle d'une installation électrique en BT et TBT

NON CONFORME

Rue	Ninoofsesteenweg
Numéro	44
Boîte	
Postcode	1755
Commune	Gooik
Pays	Belgique

Visite de contrôle d'une installation domestique selon (AR 08/09/2019) - RGIE Livre 1 - 6.5. et 4.2.4.3.

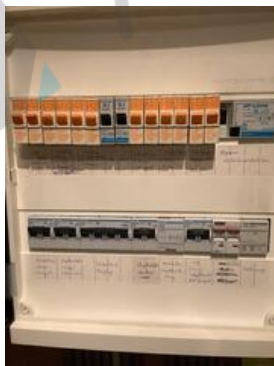
Image du tableau de repartition et de manoeuvre:

Contrôle visuel (général)	NOK	Contact direct	NOK	Contact indirect	NOK
Raccordement	NOK	schéma en annexe par Aceg asbl	NA		
Liaisons équipotentielles	Non applicable	Section des conducteurs	NOK		
Continuité	OK	Éclairage / machines	NVT

11.01 Prévoir et/ou compléter le schéma unifilaire de l'installation. (Livre 1 Section 2.12 - 2.13 et 3.1.2 et 9.1.2.)

11.02 Prévoir et/ou compléter le plan de position de l'installation. (Livre 1 Section 2.12 - 2.13 et 3.1.2 et 9.1.2.)

15.13 La tension nominale de service n'est pas indiqué clairement sur le tableau (Livre 1 Sous-section 3.1.3.3.)

17.02 Equiper les bases de coupe-circuit à fusibles ou petits disjoncteurs à broches avec une section inférieure à 10 mm2 avec d'éléments de calibrage (Livre 1 Sous-section 5.3.5.5.A.)

18.08 Les conducteurs de type VOB doivent être posés dans des conduits appropriés. (Livre 1 Sous-section 5.2.9.3. et 5.2.9.6.)

18.14 Les canalisations électriques ne sont pas introduites de sorte qu'une protection continue est assurée. (Livre 1 Sous-section 5.2.6.1.)

18.21 Les entrées de câble peuvent être réalisées avec des presse-étoupes ou une protection équivalente (Livre 1 Sous-section 5.2.6.1.).
