Asbestinventarisatetest

Monseigneur Abbeloosstraat 4A, 1755 Gooik

Attestnummer : 20240630-000111.000

Uitgegeven op : 30.06.2024

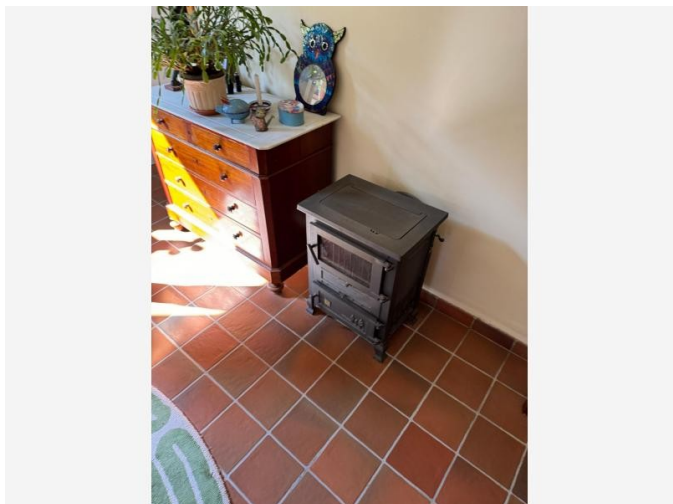
Overzichtsfoto

Detailfoto

Eindbeoordeling materiaalrisico	Verhoogd materiaalrisico en/of verhoogde kans op vezelvrijgave
---------------------------------	--

Gebondenheid	Categorie 3: niet-hechtgebonden met weinig of geen matrix
Asbestsoort (vezeltype)	Alleen chrysotiel
Asbestconcentratie	Hoog ($\geq 50\%$)
Afschermingsgraad van het gehele materiaal	Geheel of deels (ook) vrij aan de binnenlucht
Toestand van het materiaal	Licht beschadigd, licht verweerd. Intact materiaal type Pical – asbestboard of categorie III 'gebondenheid'

Beschrijving	Kachelkoord
Omgeving	Binnen
Primaire drager	Ruimteverwarming
Asbestmateriaal	Koord, lint, band, strip
Bindmiddel van asbestmateriaal	Weinig of geen bindmiddel (textiel, bevolking, ...)
Gebondenheid op basis van bindmiddel	Niet-hechtgebonden
Hoeveelheid (lengte - omtrek - aantal)	<ul style="list-style-type: none">• 1,00 m - 2,00 cm - 1 stuk
Totale oppervlakte	0,02 m ²
Eenvoudig bereikbaar	Ja
Bevestigingswijze	<ul style="list-style-type: none">• Geklemd
Identificatiemethode	Vaststelling zonder monsternamen
Destructieve handeling voor identificatie	Nee

Het asbestmateriaal valt onder de mijlpaal van 2034.

Verwijderen

- Verwijder dit asbestmateriaal zo snel mogelijk. Volg de toestand goed op.

- Eenvoudige handelingen: mag via doe-het-zelf of door werknemer(s) met opleidingsattest eenvoudige handelingen
Kachelkoord mag verwijderd worden via doe-het-zelf.

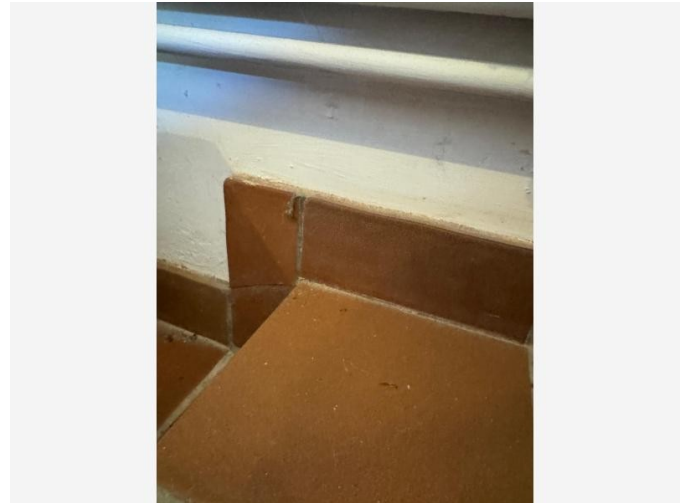
Fiche 5: Pleisterwerk Muren

Geen asbest

#	Type	Referentie	Resultaat
5.1	Mengmonster	001	Geen asbest

Beschrijving	Pleisterwerk Muren
Omgeving	Binnen
Primaire drager	Binnenwand
Bindmiddel van materiaal	Gips - kalk
Gebondenheid op basis van bindmiddel	Niet-hechtgebonden
Hoeveelheid (oppervlakte - dikte - aantal)	• 100,00 m ² - 2,00 cm - 1 stuk
Totaal volume	2,00 m ³
Identificatiemethode	Vaststelling met monsternamen
Destructieve handeling voor identificatie	Nee
