Asbestinventarisatetest

Monseigneur Abbeloosstraat 4, 1755 Gooik

Attestnummer : 20240701-000145.000

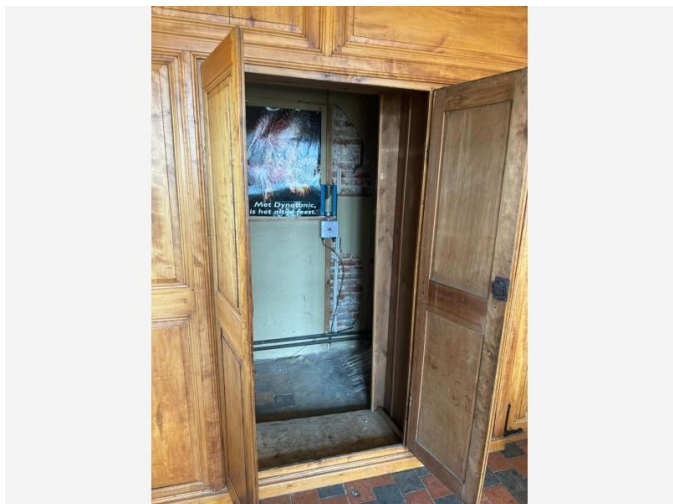
Overzichtsfoto

Detailfoto

Het asbestmateriaal valt onder de mijlpaal van 2040.

Eindbeoordeling materiaalrisico	Verhoogd materiaalrisico en/of verhoogde kans op vezelvrijgave
---------------------------------	--

Gebondenheid	Categorie 1: hechtgebonden in oorsprong
Asbestsoort (vezeltype)	Alleen chrysotiel
Asbestconcentratie	Laag (< 50%)
Afschermingsgraad van het gehele materiaal	Geheel of deels (ook) vrij aan de binnenlucht
Toestand van het materiaal	Matig beschadigd, matig verweerd

#	Type	Referentie	Resultaat
1.1	Puntmonster	006	Chrysotiel

Beschrijving	Panelen inbouwkast living
Omgeving	Binnen
Primaire drager	Inrichting (meubilair, ...)
Asbestmateriaal	Plaat, paneel, tablet - Generiek
Bindmiddel van asbestmateriaal	Cement
Gebondenheid op basis van bindmiddel	Hecht
Hoeveelheid (oppervlakte - dikte - aantal)	<ul style="list-style-type: none">• 15,00 m² - 0,30 cm - 1 stuk
Totaal volume	0,045 m ³
Eenvoudig bereikbaar	Ja
Bevestigingswijze	<ul style="list-style-type: none">• Geschroefd• Genageld, geniet
Identificatiemethode	Vaststelling met monstername
Destructieve handeling voor identificatie	Nee

Verwijderen

- Scherm in afwachting van verwijdering het asbestmateriaal af van luchtstromingen en verstoring: bijvoorbeeld door het te verpakken, te fixeren, af te dekken, signalisatie - afbakening aan te brengen, ...
- Verwijder dit asbestmateriaal zo snel mogelijk. Volg de toestand goed op.

- Eenvoudige handelingen: mag via doe-het-zelf of door werknemer(s) met opleidingsattest eenvoudige handelingen
Hechtgebonden toepassing binnen, deze mag verwijderd worden door werknemer(s) met opleidingsattest eenvoudige handelingen.

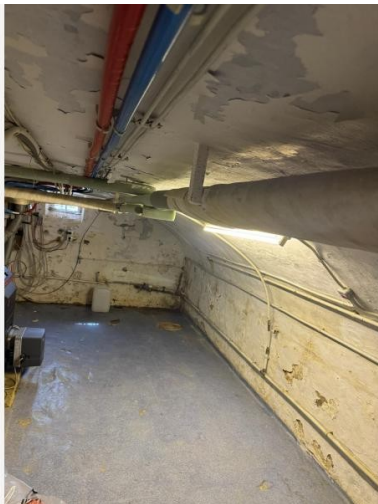
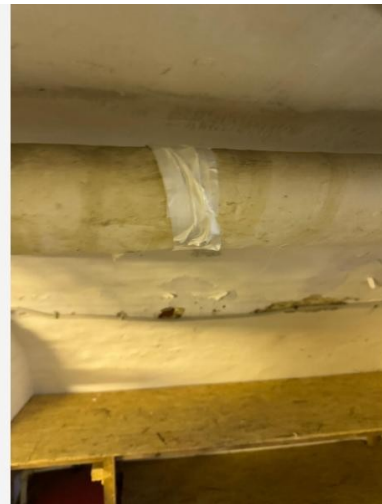
Overzichtsfoto

Detailfoto

Het asbestmateriaal valt onder de mijlpaal van 2034.

Eindbeoordeling materiaalisico	Laag materiaalisico en/of verlaagde kans op vezelvrijgave
--------------------------------	---

Gebondenheid	Categorie 2: niet-hechtgebonden met matrix
Asbestsoort (vezeltype)	Amfibool aanwezig, uitgezonderd crocidoliet
Asbestconcentratie	Hoog ($\geq 50\%$)
Afschermingsgraad van het gehele materiaal	Enkel randen niet afgeschermd maar geen contact met binnenluchtstromen
Toestand van het materiaal	Licht beschadigd, licht verweerd. Intact materiaal type Pical – asbestboard of categorie III 'gebondenheid'

#	Type	Referentie	Resultaat
2.1	Mengmonster	003	Amosiet
2.2	Mengmonster	004	Amosiet

Beschrijving	Thermische isolatie buizen kelder
Omgeving	Binnen
Primaire drager	HVAC infrastructuur en uitrusting
Asbestmateriaal	In-situ afwerkingslagen - Thermische isolatie
Bindmiddel van asbestmateriaal	Gips - kalk
Gebondenheid op basis van bindmiddel	Niet-hechtgebonden
Hoeveelheid (lengte - omtrek - dikte - aantal)	<ul style="list-style-type: none">• 12,00 m - 50,00 cm - 3,00 cm - 1 stuk
Totaal volume	0,18 m ³
Eenvoudig bereikbaar	Ja
Bevestigingswijze	<ul style="list-style-type: none">• Verlijmd, ingegoten, versmeerd
Identificatiemethode	Vaststelling met monsternamen
Destructieve handeling voor identificatie	Nee

Verwijderen

- Scherm in afwachting van verwijdering het asbestmateriaal af van luchtstromingen en verstoring: bijvoorbeeld door het te verpakken, te fixeren, af te dekken, signalisatie - afbakening aan te brengen, ...
- Verwijder dit asbestmateriaal zo snel mogelijk. Volg de toestand goed op.

- Hermetische zone (erkend asbestverwijderaars)
Deze niet-hechtgebonden toepassing mag uitsluitend verwijderd worden door een erkend asbestverwijderaars.

Scherp de open randen van de buisisolatie af van contact met de binnenlucht in afwachting van verwijdering. Ga hierbij voorzichtig te werk zodat geen vezels vrijkomen en zorg voor de nodige persoonlijke beschermingsmiddelen. Vraag bij twijfel advies aan een expert of laat dit door de expert zelf doen.

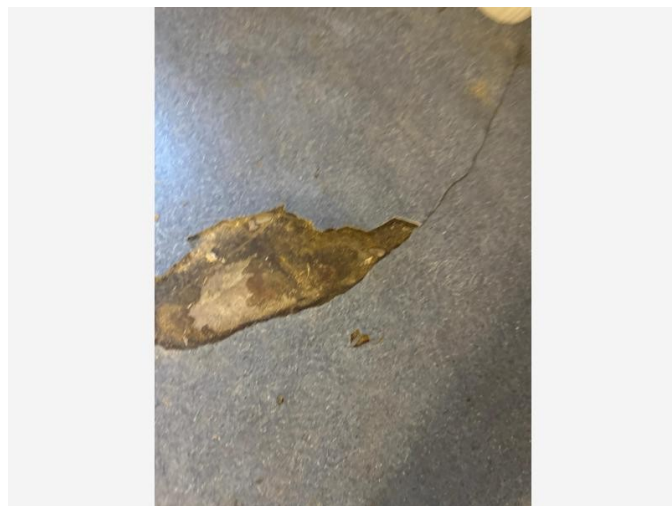
Fiche 5: Vloerzeil kelder

Overzichtsfoto

Detailfoto

Geen asbest

#	Type	Referentie	Resultaat
5.1	Puntmonster	005	Geen asbest

Beschrijving	Vloerzeil kelder
Omgeving	Binnen
Primaire drager	Vloer
Bindmiddel van materiaal	Karton - papier - viltachtig
Gebondenheid op basis van bindmiddel	Niet-hechtgebonden
Hoeveelheid (oppervlakte - aantal)	• 25,00 m ² - 1 stuk
Totale oppervlakte	25,00 m ²
Identificatiemethode	Vaststelling met monstername
Destructieve handeling voor identificatie	Nee
