# Asbestinventarisatetest

Langestraat 58/101, 1741 Ternat

Attestnummer : 20240216-000013.000

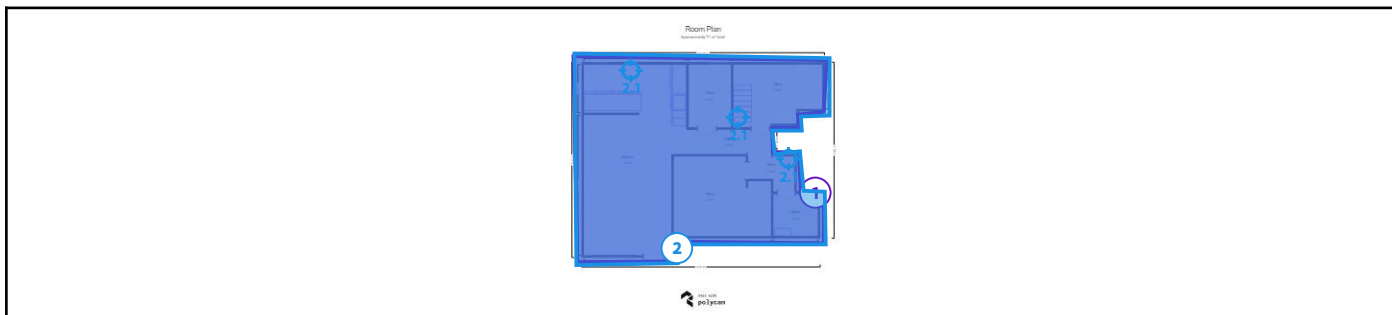
# Plan 1.1: Plan verdiep

Beschrijving	Type	Actie
1. vals plafond	Advies	-
2. Pleisterwerk muur	Geen asbest	-
2.1 Code: 003	Mengmonster	-

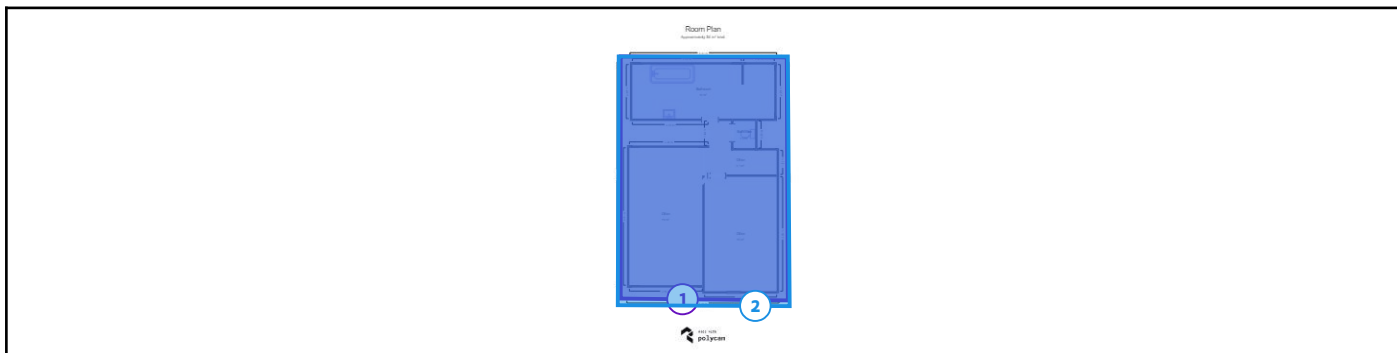
## Plan 1.2: Plan zolderverdieping

Beschrijving	Type	Actie
1. vals plafond	Advies	-
2. Pleisterwerk muur	Geen asbest	-

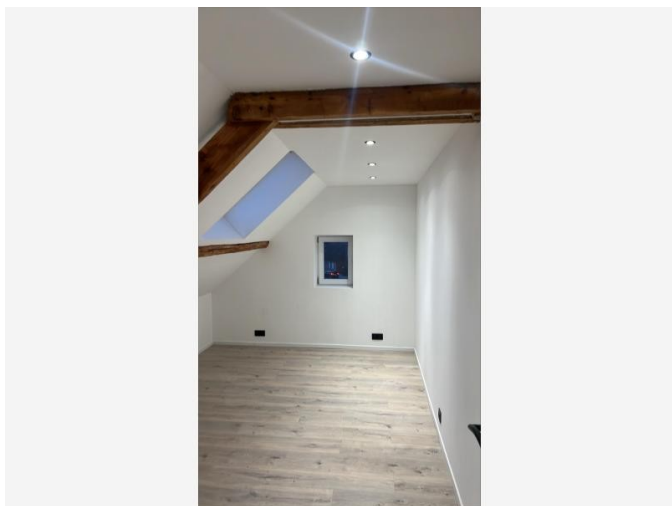
Vrije foto

Vals plafond op eerste -en zolderverdieping

Identificatiemethode	Vaststelling & expertise (niet-asbestverdacht)
----------------------	--

Geen asbest

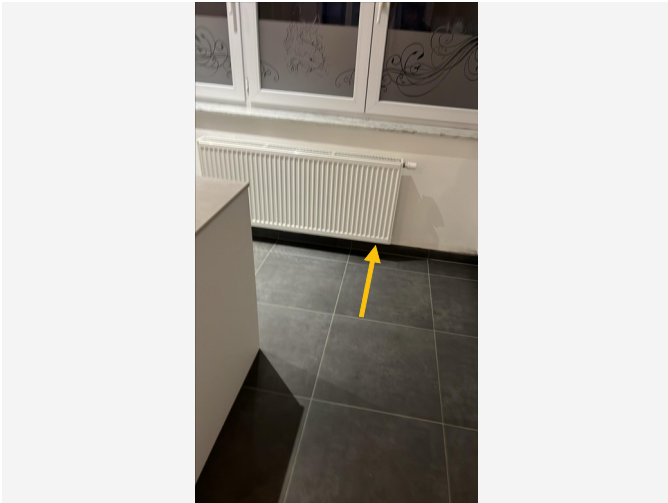
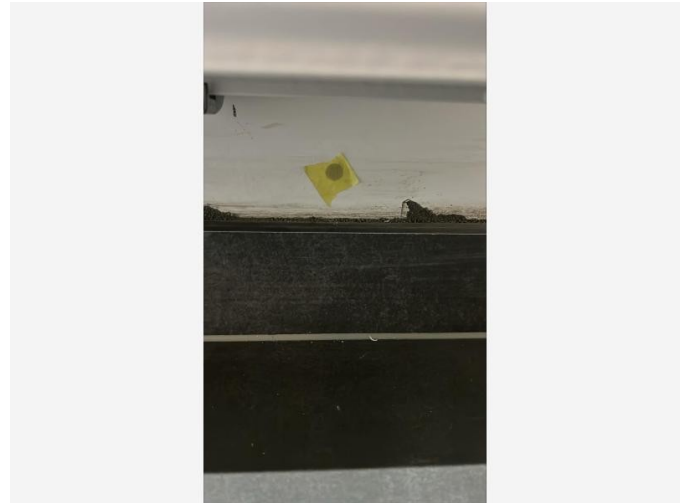
## Fiche 2: Pleisterwerk muur

Geen asbest

#	Type	Referentie	Resultaat
2.1	Mengmonster	003	Geen asbest

Beschrijving	Pleisterwerk muur
Omgeving	Binnen
Primaire drager	Binnenwand

<b>Bindmiddel van materiaal</b>	Gips - kalk
<b>Gebondenheid op basis van bindmiddel</b>	Niet-hechtgebonden
<b>Hoeveelheid (oppervlakte - dikte - aantal)</b>	• 176,00 m <sup>2</sup> - 1,00 cm - 1 stuk
<b>Totaal volume</b>	1,76 m <sup>3</sup>
<b>Identificatiemethode</b>	Vaststelling met monstername
<b>Destructieve handeling voor identificatie</b>	Nee
<b>Opmerking</b>	geschatte hoeveelheid
