# Asbestinventarisatetest

Andreas Masiusplein 42/1, 1750 Lennik

Attestnummer : **20240607-000424.000**

Uitgegeven op : **07.06.2024**

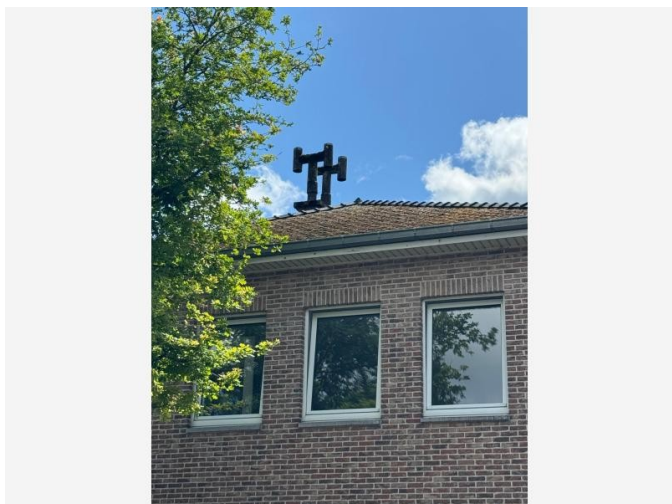
Vrije foto

Het is niet vastgelegd of het dak toebehoort aan de gemene delen dan wel het bovenste appartement. Relevant voor dit appartement is te weten dat zowel het dak, de schouwpijp als de anti-windval asbesthoudende materialen zijn, doch deze behoren niet rechtstreeks tot dit appartement.
