# Asbestinventarisatetest

Frans Van der Steenstraat 20/glv1, 1750 Lennik

Attestnummer : **20250401-000423.000**

Uitgegeven op : **01.04.2025**

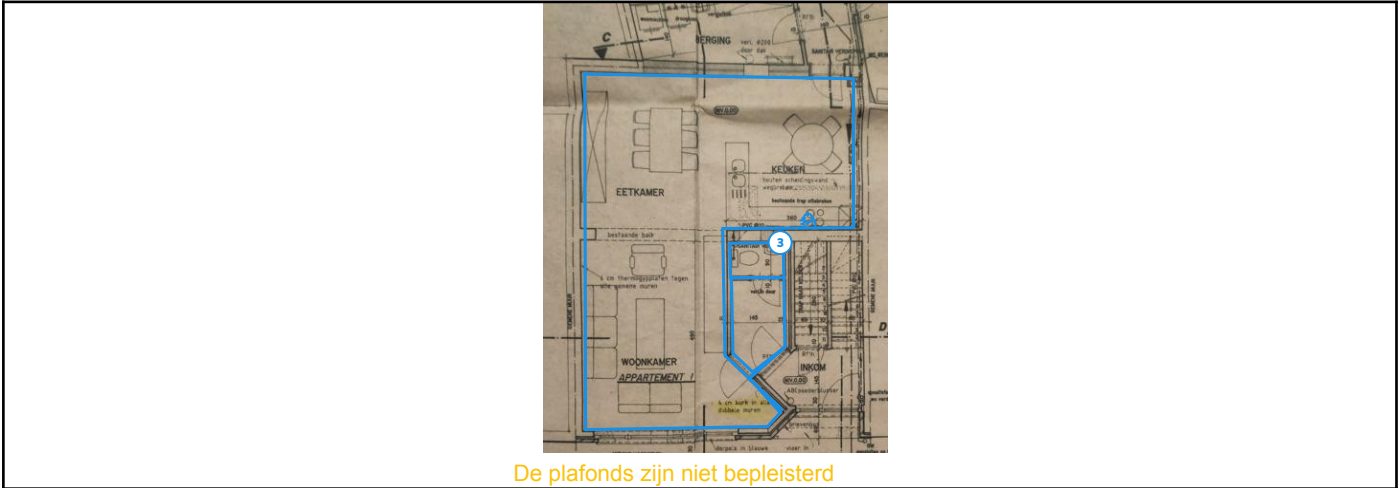
# Plan 1.2: Appartement - deel 1

| Beschrijving | Type | Actie |
|---|---|---|
| 1. Plafonds | Advies | - |
| 3. Pleisterwerk muren | Geen asbest | - |
| 3.1 Code: 4144 | Mengmonster | - |

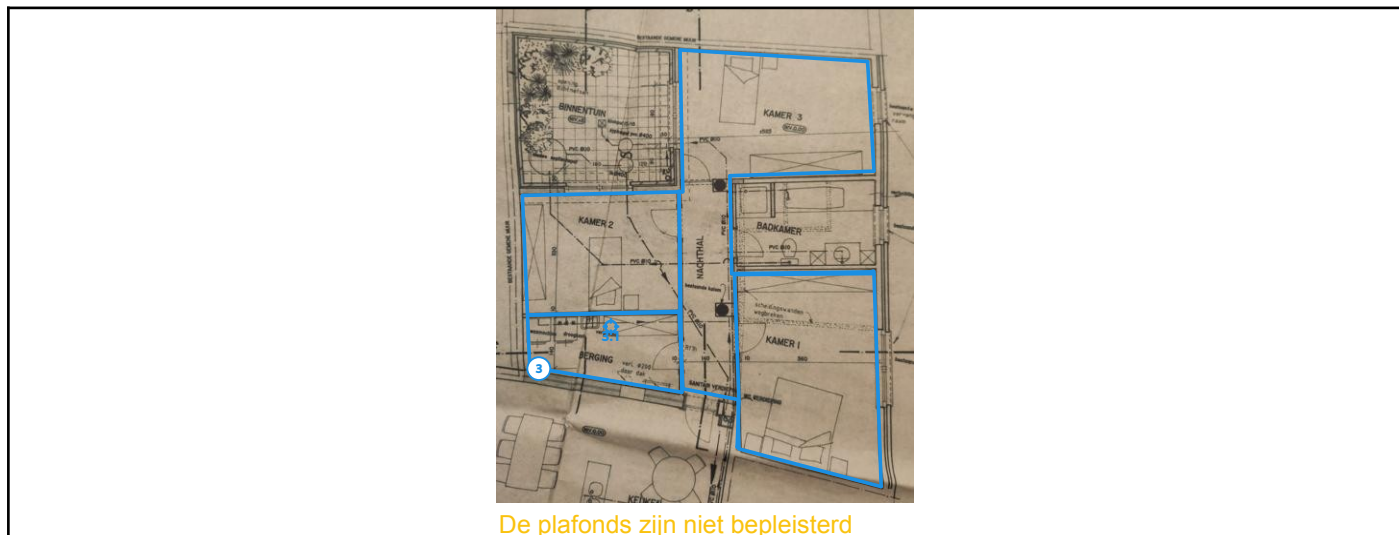
## Plan 1.3: Appartement - deel 2

| Beschrijving | Type | Actie |
|---|---|---|
| 1. Plafonds | Advies | - |
| 3. Pleisterwerk muren | Geen asbest | - |
| 3.1 Code: 4144 | Mengmonster | - |
