# Asbestinventarisatetest

Frans Van der Steenstraat 20/1.0, 1750 Lennik

Attestnummer : 20250401-000439.000

## Zone 1: Apartmentsgebouw

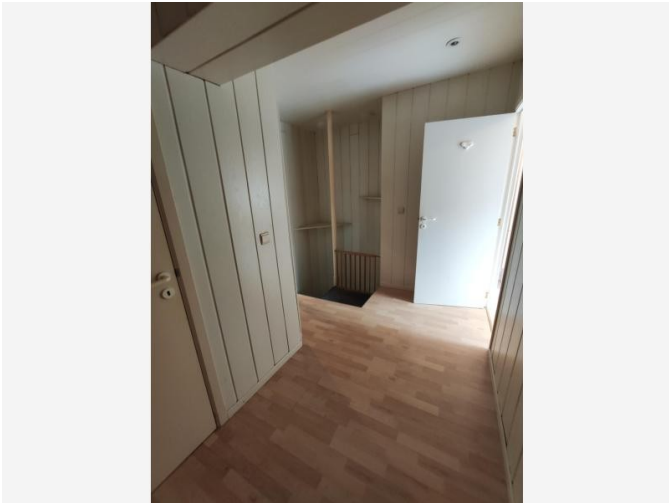
Vrije foto

Er werden geen asbestverdachte materialen aangetroffen in het appartementsdeel op het 2de verdiep. De zichtbare binnenwanden en plafonds zijn niet bepleisterd.

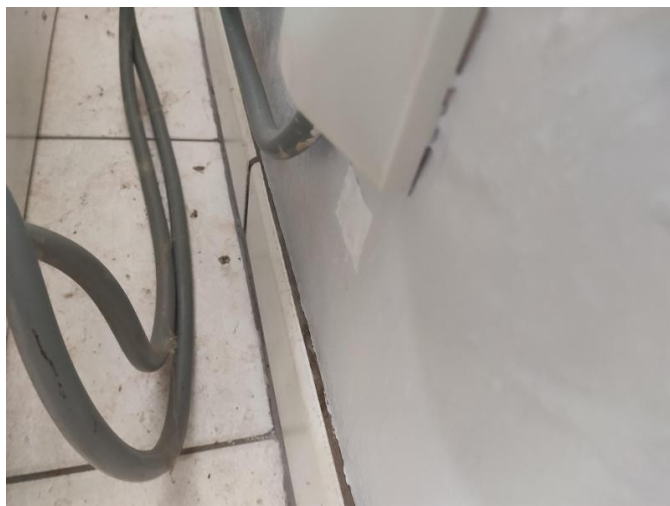
## Fiche 4: Pleisterwerk muren

Geen asbest

| # | Type | Referentie | Resultaat |
|---|---|---|---|
| 4.1 | Mengmonster | 4145 | Geen asbest |

| Opmerking | Door afwezigheid van een stookruimte en pleisterwerk aan de binnenwanden van de trappenhal, werden alleen puntmonsters van een natte ruimte (keuken) en individuele ruimte (woonkamer) opgenomen in het mengmonster. De hoeveelheid is geschat. |
