# Asbestinventarisatetest

Steenweg op Merchtem 46/2D, 1780 Wemmel

Attestnummer : 20240214-000359.000

**Niet-asbestveilig**

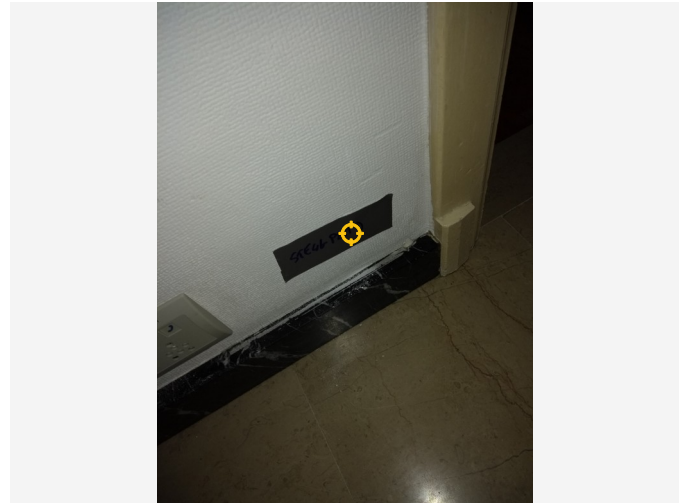
## Fiche 4: Pleisterwerk muren

Overzichtsfoto

Detailfoto

Geen asbest

| # | Type | Referentie | Resultaat |
|---|---|---|---|
| 4.1 | Mengmonster | STE46-PLM-D | Geen asbest |

| Opmerking | Vele muren in het appartement zijn betonmuren. |
