# Asbestinventarisatetest

Langestraat 132, 1620 Drogenbos

Attestnummer : **20251007-000327.000**

**Asbestveilig** (maar mogelijk niet asbestvrij)

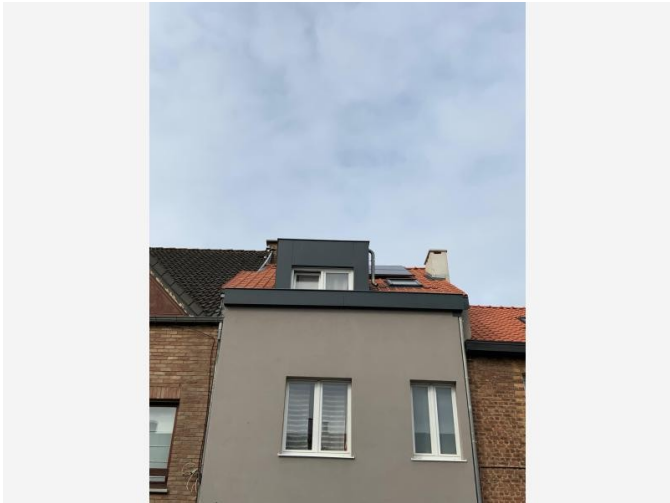
Vrije foto

Het onderdak en dak bestaan uit niet asbestverdachte materialen.

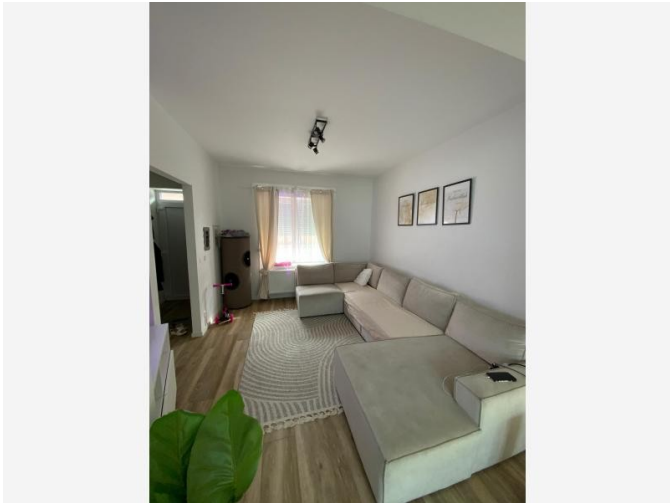
Vrije foto

Deze woning werd volledig gerenoveerd. Tijdens het plaatsbezoek werden geen asbesthoudende materialen teruggevonden.

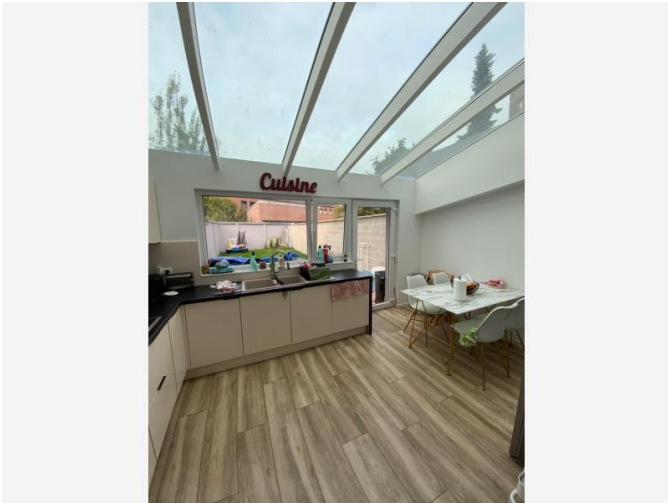
## Fiche 4: Pleisterwerk wanden

Geen asbest

| # | Type | Referentie | Resultaat |
|---|---|---|---|
| 4.1 | Mengmonster | 21025-Plei-lang | Geen asbest |

| Bindmiddel van materiaal | Gips - kalk |
| Hoeveelheid (oppervlakte - dikte - aantal) | • 300,00 m <sup>2</sup> - 1,00 cm - 1 stuk |

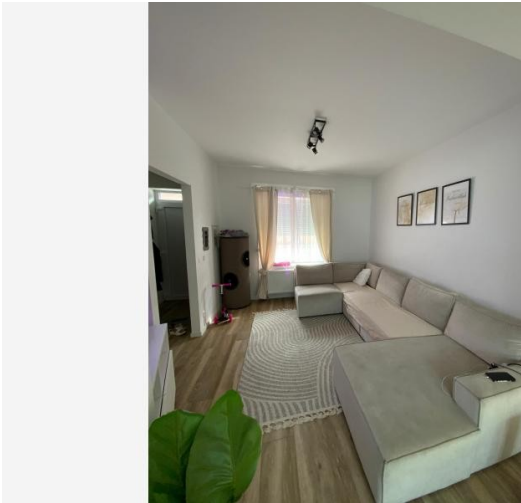
## Fiche 5: Pleisterwerk plafonds

Geen asbest

| # | Type | Referentie | Resultaat |
|---|---|---|---|
| 5.1 | Mengmonster | 21025-pleipla-lang | Geen asbest |

| Bindmiddel van materiaal | Gips - kalk |
| Hoeveelheid (oppervlakte - dikte - aantal) | • 200,00 m <sup>2</sup> - 1,00 cm - 1 stuk |
