# Asbestinventarisatetest

Gehuchtstraat 57/1, 1640 Sint-Genesius-Rode

Attestnummer : 20230613-000343.000

Uitgegeven op : 13.06.2023

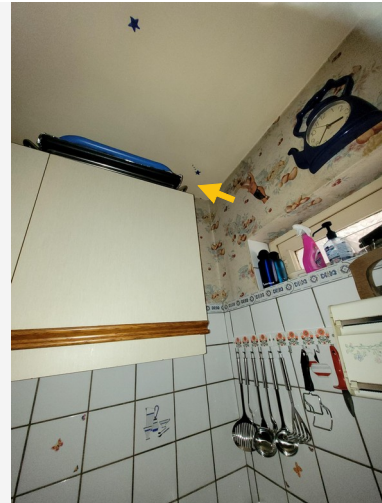
## Fiche 1: pleister plafonds

Geen asbest

Overzichtsfoto

Detailfoto

| Beschrijving | pleister plafonds |
| Bindmiddel van materiaal | Gips - kalk |

| Gebondenheid op basis van bindmiddel | Niet-hechtgebonden |
| Hoeveelheid (oppervlakte - dikte - aantal) | <ul style="list-style-type: none"> <li>• 50,00 m<sup>2</sup> - 1,50 cm - 1 stuk</li> </ul> |

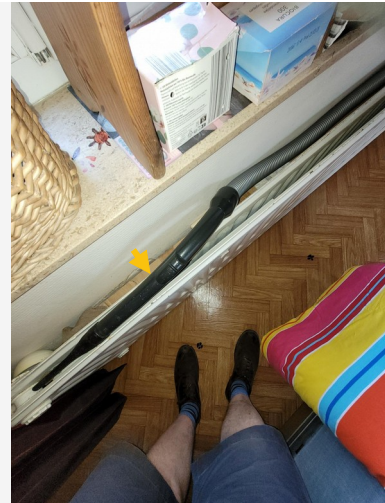
## Fiche 2: pleister muren

Geen asbest

Overzichtsfoto

Detailfoto

| Beschrijving | pleister muren |
| Bindmiddel van materiaal | Gips - kalk |

| Gebondenheid op basis van bindmiddel | Niet-hechtgebonden |
| Hoeveelheid (oppervlakte - dikte - aantal) | <ul style="list-style-type: none"> <li>• 125,00 m<sup>2</sup> - 1,50 cm - 1 stuk</li> </ul> |
