## Elektrische installaties op laagspanning en op zeer lage spanning (Boek 1 - KB 8/09/2019) - Algemene Directie Energie

📍 Plaats van het onderzoek: KROONSTRAAT 28 1750 LENNIK België

📄 Aard onderzoek: Periodieke inspectie (Boek 1 6.5)

### BESLUIT : NIET CONFORM

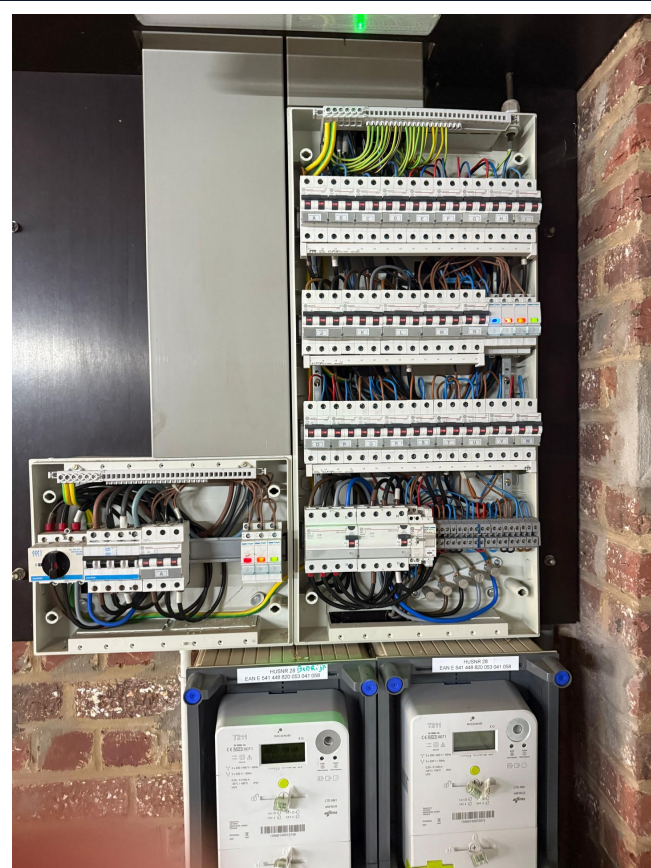
| Bewoordingen | Foto |
|---|---|
| Bord 1 2 | |

Er is directe aanraking mogelijk in het bord.

De installatie dient herzien te worden door een vakbekwaam persoon om de bovenstaande tekortkomingen te verhelpen en de elektrische veiligheid te waarborgen.
