# Asbestinventarisatetest

Danislaan 55/0001, 1650 Beersel

Attestnummer : 20231106-000535.000

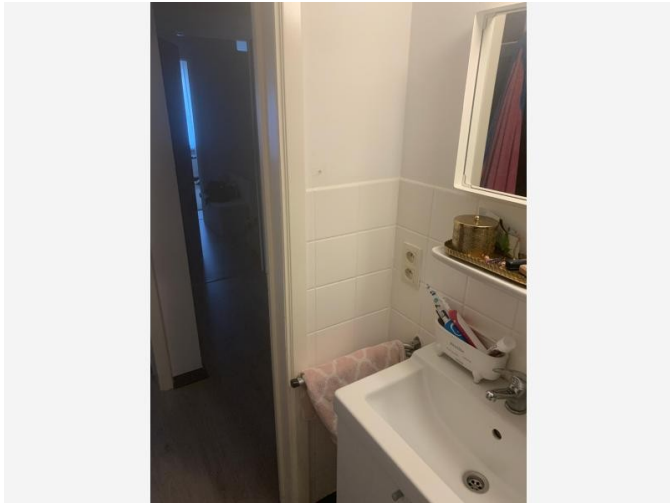
Geen asbest

Overzichtsfoto

Detailfoto

| # | Type | Referentie | Resultaat |
|---|---|---|---|
| 2.1 | Mengmonster | 7967603 | Geen asbest |

| Beschrijving | Pleisterwerk Muur |
