**Verslag huishoudelijke elektrische installatie op laagspanning en zeer lage spanning****Algemeen:**

| Referentie: <b>003-20260211-01</b> | Datum controle: <b>11/02/2026</b> |

| Adres installatie: <b>edingsesteenweg 260, 1755 - Kester</b> | Nummer teller(s): <b>1SAG3100704026</b> |

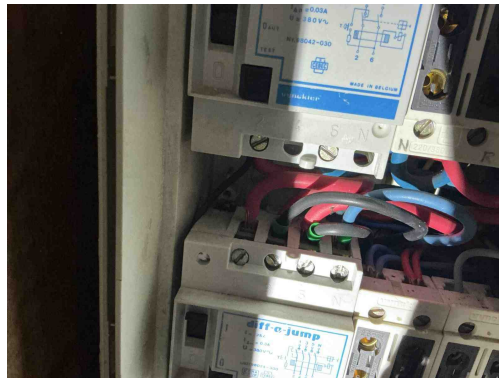
**T21** - Het elektrisch materieel is niet geplaatst volgens de voorschriften van de fabrikant/ regels van goed vakmanschap . (Boek 1: 1.4.1.3)

*Opmerking: Oa ophanging bord niet afgedekt, drie geleiders op 1 pool, verschillende secties op 1 pool*

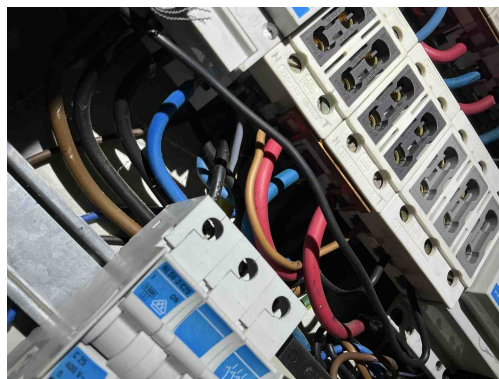
**T21** - Het elektrisch materieel is niet geplaatst volgens de voorschriften van de fabrikant/ regels van goed vakmanschap . (Boek 1: 1.4.1.3)

*Opmerking: Oa ophanging bord niet afgedekt, drie geleiders op 1 pool, verschillende secties op 1 pool*

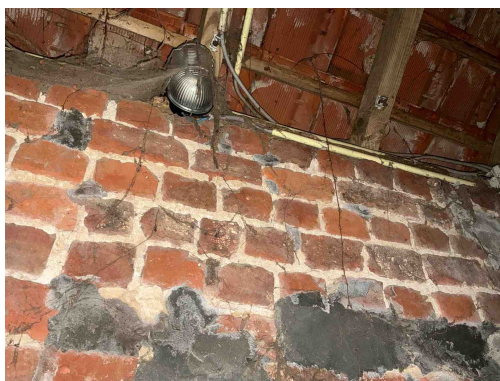
**C21** - Het gebruik van geleiders van het type VOB, zonder bijkomende afscherming is niet toegestaan (Boek 1: 5.2.9.6).

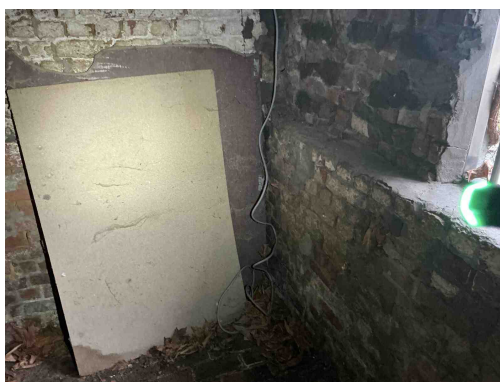
**C13** - Onvoldoende bevestiging van de leiding(en) (Boek 1: 5.2.9.5).

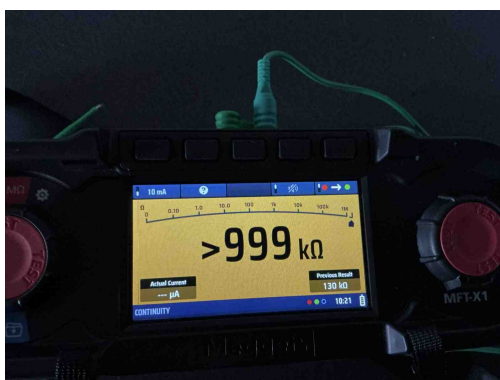
**E04** - De continuïteit van de (hoofd)equipotentiale verbindingen is niet gegarandeerd (Boek 1: 5.4.4.1 / 5.4.4.2).
