# Asbestinventarisatetest

Jules Sermonstraat 2C, 1600 Sint-Pieters-Leeuw

Attestnummer : **20240603-000005.000**

Uitgegeven op : **03.06.2024**

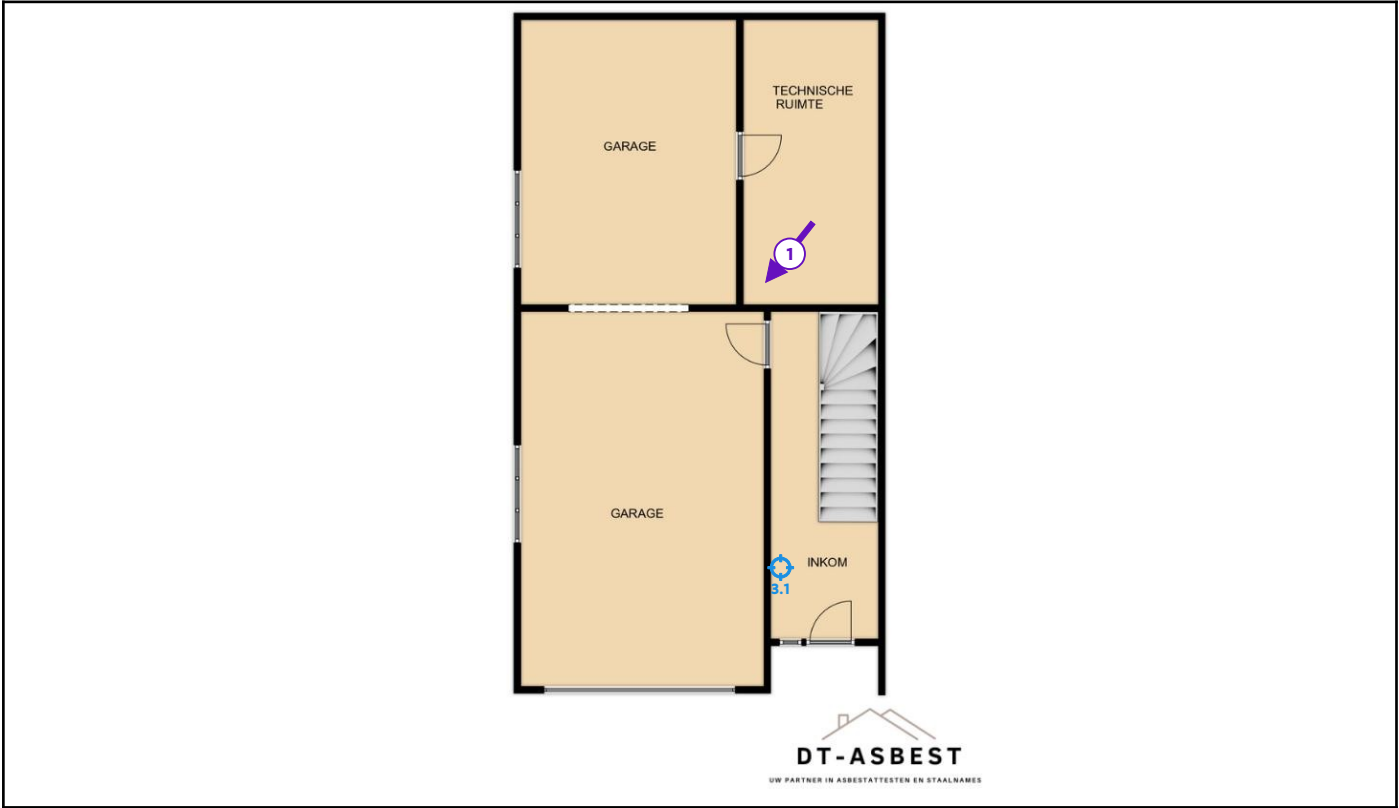
# Plan 1.1: Plan glv

| Beschrijving | Type | Actie |
|---|---|---|
| 1. Verwarmingstoestellen | Advies | - |
| 3. Pleisterwerk muren | Geen asbest | - |
| 3.1 Code: MM01 | Mengmonster | - |

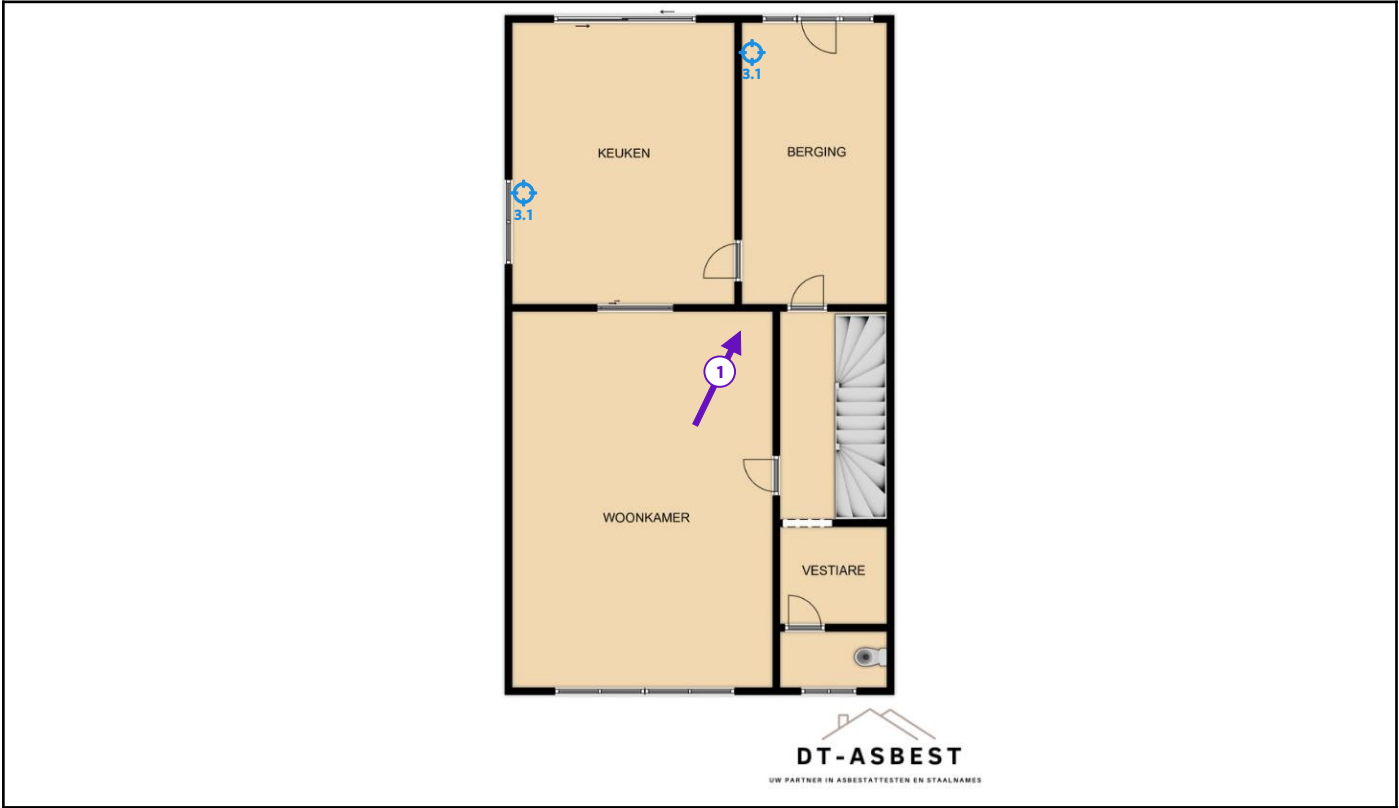
# Plan 1.2: Plan v1

| Beschrijving | Type | Actie |
|---|---|---|
| 1. Verwarmingstoestellen | Advies | - |
| 3. Pleisterwerk muren | Geen asbest | - |
| 3.1 Code: MM01 | Mengmonster | - |

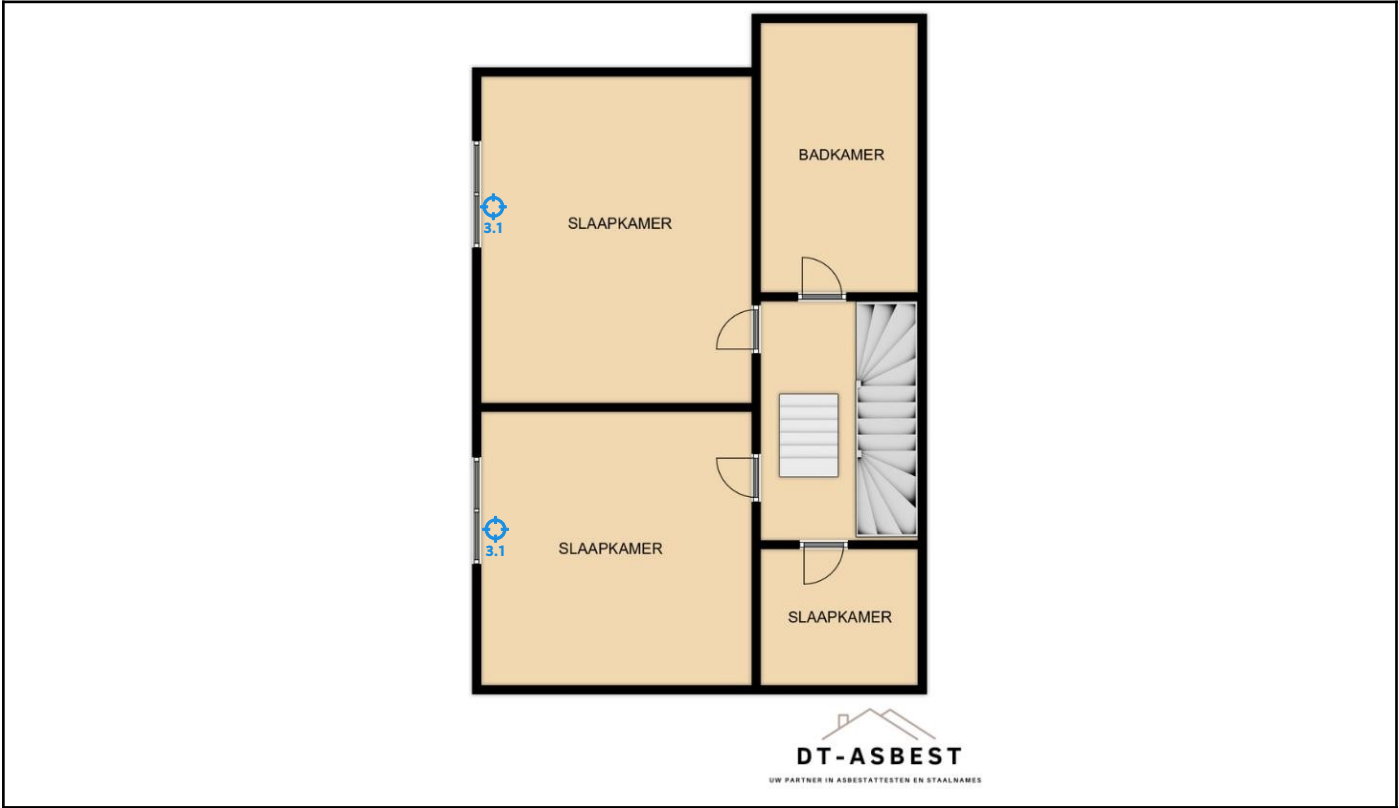
# Plan 1.3: Plan v2

| Beschrijving | Type | Actie |
|---|---|---|
| 3. Pleisterwerk muren | Geen asbest | - |
| 3.1 Code: MM01 | Mengmonster | - |

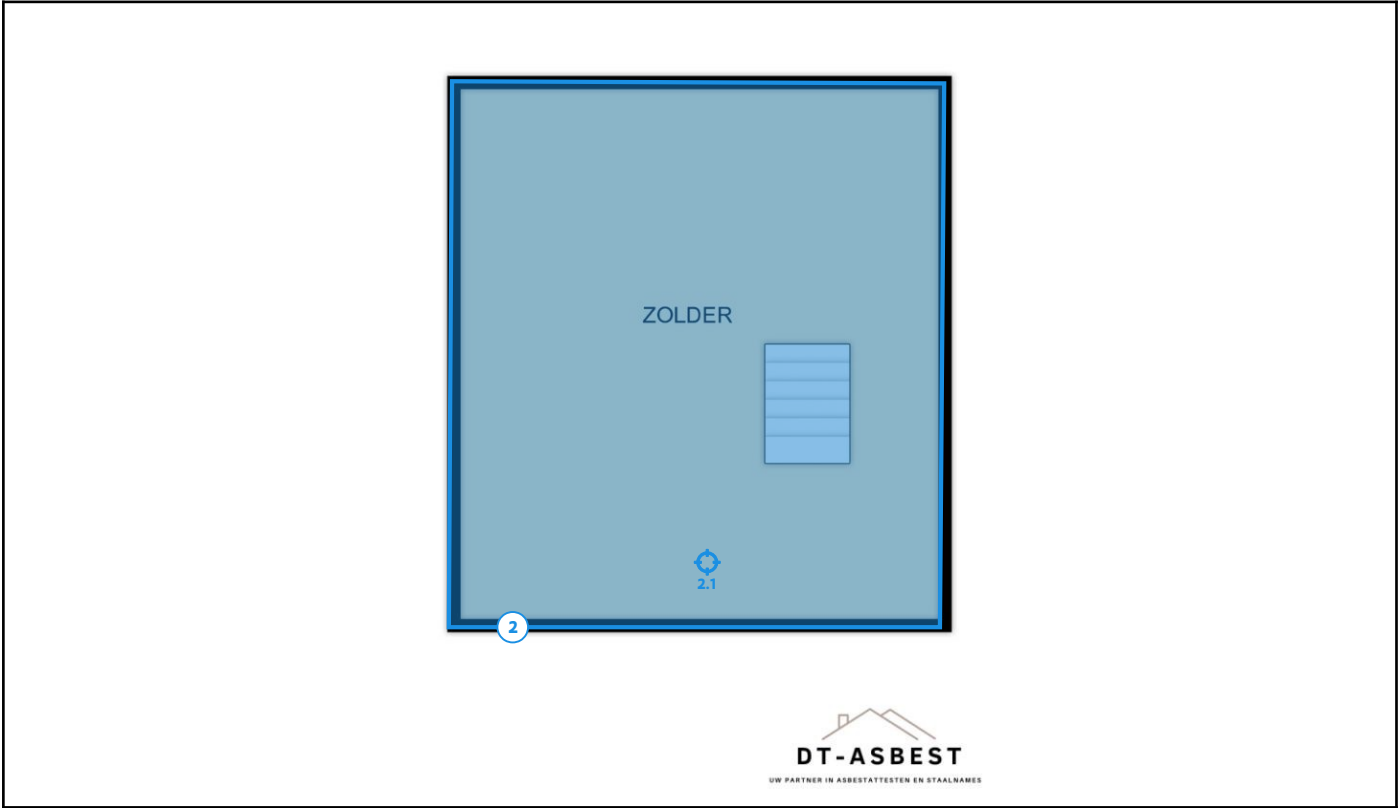
# Plan 1.4: Plan zolder

| Beschrijving | Type | Actie |
|---|---|---|
| 2. Onderdak | Geen asbest | - |
| 2.1 Code: PM01 | Puntmonster | - |

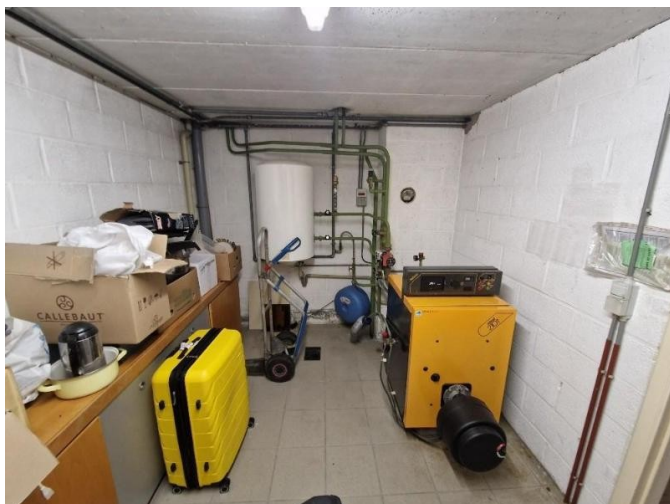
Vrije foto

In bepaalde verwarmingstoestellen werden er soms asbesthoudende onderdelen gebruikt.

| Primaire drager | HVAC infrastructuur en uitrusting |

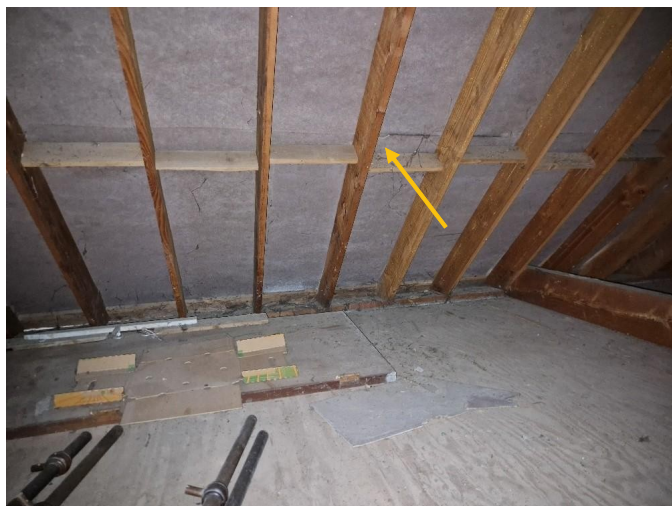
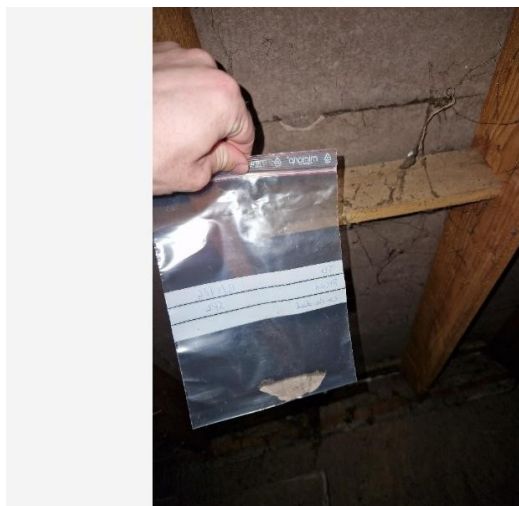
## Fiche 2: Onderdak

Geen asbest

| # | Type | Referentie | Resultaat |
|---|---|---|---|
| 2.1 | Puntmonster | PM01 | Geen asbest |

| Primaire drager | Schuin dak |
| Bindmiddel van materiaal | Cement |

| Gebondenheid op basis van bindmiddel | Hecht |
| Hoeveelheid (oppervlakte - dikte - aantal) | <ul style="list-style-type: none"> <li>• 75,00 m<sup>2</sup> - 0,40 cm - 1 stuk</li> </ul> |

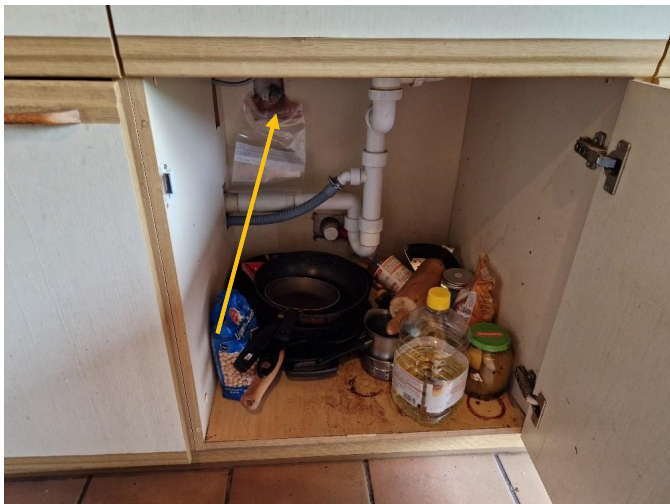
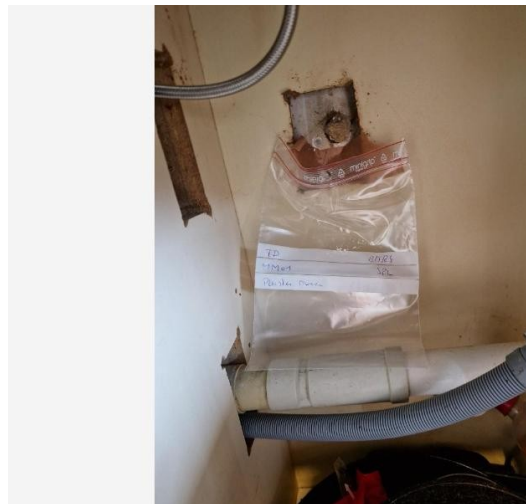
## Fiche 3: Pleisterwerk muren

Geen asbest

| # | Type | Referentie | Resultaat |
|---|---|---|---|
| 3.1 | Mengmonster | MM01 | Geen asbest |

| Primaire drager | Binnenwand |

| Bindmiddel van materiaal | Gips - kalk |
| Gebondenheid op basis van bindmiddel | Niet-hechtgebonden |
| Hoeveelheid (oppervlakte - dikte - aantal) | <ul style="list-style-type: none"> <li>• 400,00 m<sup>2</sup> - 1,00 cm - 1 stuk</li> </ul> |
