# Asbestinventarisat attest

Nijverheidszone 'Begijnenmeers' 69/B, 1770 Liedekerke

Attestnummer : 20260316-000287.000

Uitgegeven op : 16.03.2026

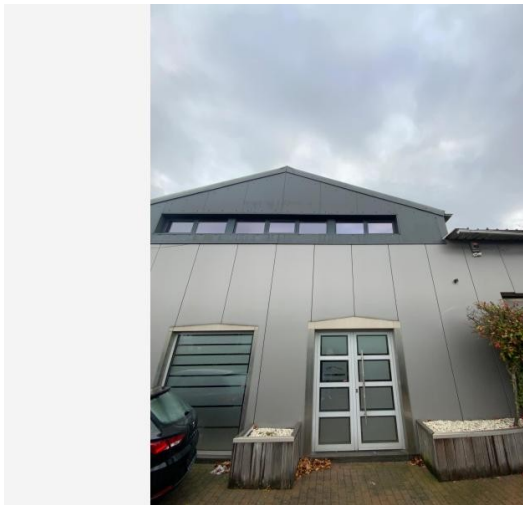
### Fiche 1: Dakbedekking bestaande uit stalen/metalen platen

| Beschrijving | Notitie | Terug te vinden op plannen |
|---|---|---|
| Fiche 1: Dakbedekking bestaande uit stalen/metalen platen | De dakbedekking is niet-asbestverdacht. | Plan 1.1: Loft |

*Situeringsfoto*

*Detailfoto*

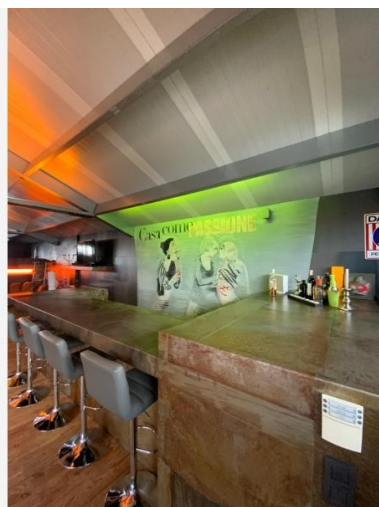
## Fiche 7: Plafonds en muren bestaande uit voorzetpanelen

| Beschrijving | Notitie | Terug te vinden op plannen |
|---|---|---|
| Fiche 7: Plafonds en muren bestaande uit voorzetpanelen | De plafonds en muren werden afgewerkt met niet-asbestverdachte voorzetpanelen die inspectie van de bedekte structuur (opbouw, pleisterwerk) verhinderen. | Plan 1.1: Loft |

Situeringfoto

Detailfoto
