Asbestinventarisatetest

Henri Detréstraat 23, 1600 Sint-Pieters-Leeuw

Attestnummer : 20260324-000093.000

Uitgegeven op : 24.03.2026

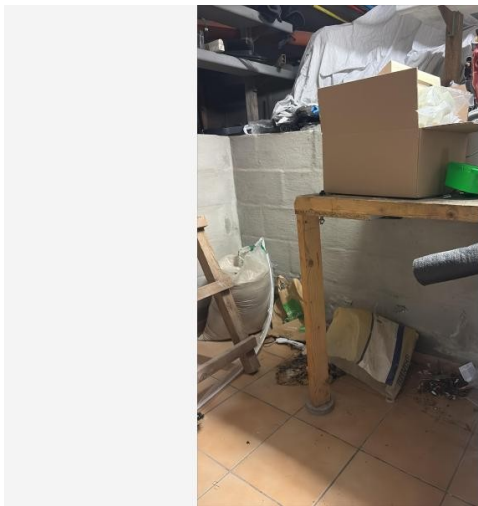
Fiche 3: Cementering kelder

Geen asbest

#	Type	Referentie	Resultaat
3.1	Mengmonster	01	Geen asbest

Beschrijving	Cementering kelder
Omgeving	Binnen
Primaire drager	Binnenwand
Bindmiddel van materiaal	Cement
Gebondenheid op basis van bindmiddel	Hecht
Hoeveelheid (gewicht - aantal)	<ul style="list-style-type: none">• 20,00 kg - 1 stuk
Totaal gewicht	20,00 kg
Identificatiemethode	Een monstername door de asbestdeskundige met laboanalyse door een asbestlabo.
Destructieve handeling voor identificatie	Nee
Opmerking	De hoeveelheid is een zo nauwkeurig mogelijke opmeting. Hieraan kunnen evenwel geen rechten worden ontleend.
