Elektrische installaties op laagspanning en op zeer lage spanning (Boek 1 - KB 8/09/2019) - Algemene Directie Energie

📍 Plaats van het onderzoek: JEAN DAMBRESTRAAT 28 1600 SINT-PIETERS-LEEUEW België

📄 Aard onderzoek: Periodieke inspectie (Boek 1 6.5)

BESLUIT : NIET CONFORM

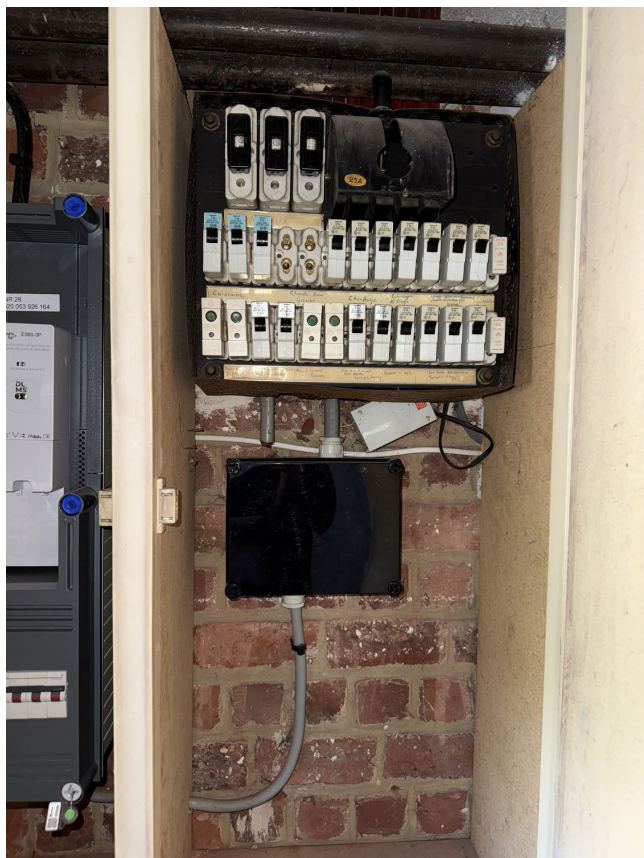
Bord

Het eendraadschema ontbreekt.
Het situatieschema ontbreekt.
Door het ontbreken van deze schema's kunnen de kringen niet correct beoordeeld worden.
Niet alle vereiste gegevens zijn vermeld op het bord.
De voorgaande keuringen werden niet voorgelegd tijdens de inspectie.
Niet alle automaten zijn beveiligd tegen verliesstroom.
Op meerdere kringen ontbreken differentieelstroomschakelaars.
De differentieel van hoge gevoeligheid voor vochtige kringen ontbreekt.
Niet alle kabels zijn van het juiste type en de juiste diameter.
Niet alle verbindingen bevinden zich in een aftakdoos.
Niet alle verbindingen zijn uitgevoerd met de juiste klemmen.
De hoofd-equipotentiale verbindingen zijn niet zichtbaar aangebracht.
De aardingsscheider ontbreekt, waardoor de aarding niet kon gemeten worden.
Stopcontacten zonder kindbescherming zijn niet meer toegestaan.
Het bord werd niet geopend wegens vastzittende steekzekeringen, om schade te vermijden.

Een aanvullend bezoek moet door Atlas Controle worden uitgevoerd vóór 20/04/2027 . De werkzaamheden die nodig zijn om de geconstateerde overtredingen op te heffen, moeten onverwijld worden uitgevoerd.

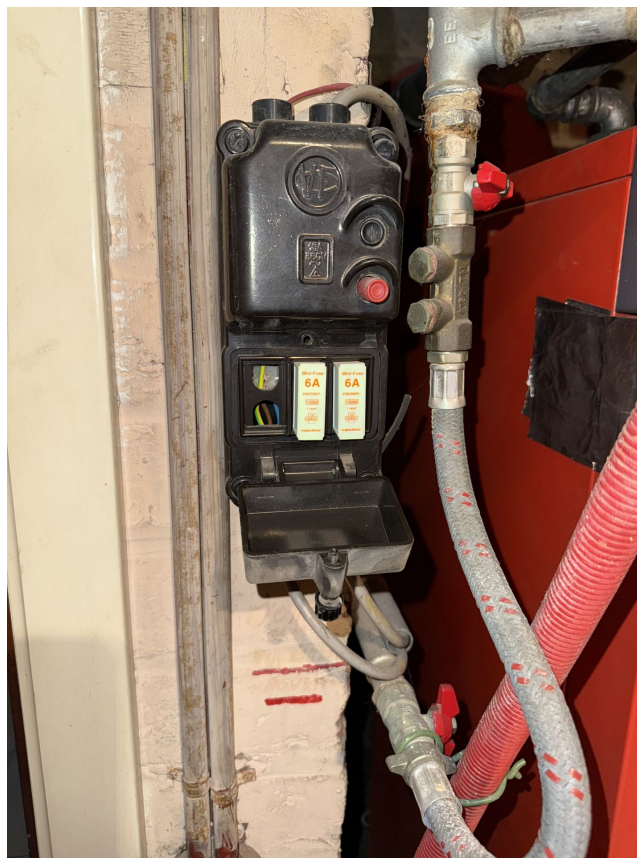
Bord

Meerdere kabels zijn niet dubbel geïsoleerd aan hun begin- en eindpunt.
De scheidingschakelaar is niet voorzien voor het inkomend vermogen.
Kabels die niet gebruikt worden, zijn niet verwijderd of afgeschermd.
De installatie is niet beveiligd tegen verliesstroom.
Een aftakdoos direct na de meter is niet toegestaan.
Vanaf de eerste onderbreking ontbreekt de vereiste beveiliging tegen kortsluiting, verliesstroom en overbelasting.
Het bord is gemaakt uit geleidend materiaal en is niet geaard.
Het bord beschikt niet over een deur en voldoet niet aan de geldende normen.
Het volledige bord dient vervangen te worden.
Kalibreerelementen ontbreken in het bord.
Op meerdere plaatsen is directe aanraking mogelijk.
De volledige installatie dient een grondige opfrisbeurt te krijgen.
