Asbestinventarisatetest

Leeuwenstraat 1/2, 1500 Halle

Attestnummer : 20230203-000392.001

Uitgegeven op : 06.02.2023

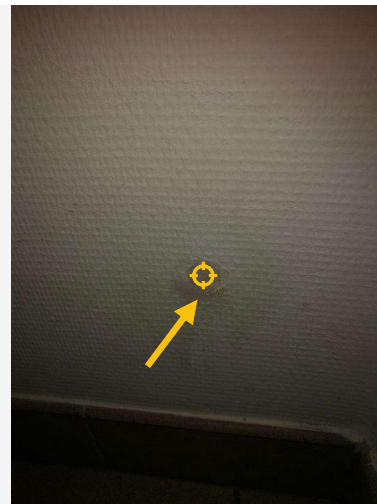
Conclusie

Geen asbest

#	Type	Referentie	Resultaat
1.1	Mengmonster	1	Geen asbest

Beschrijving	staal 1 wanden pleister slpk + hall
Omgeving	Binnen
Primaire drager	Binnenwand
Bindmiddel van materiaal	Gips - kalk

Gebondenheid op basis van bindmiddel	Niet-hechtgebonden
Hoeveelheid (oppervlakte - dikte - aantal)	• 80,00 m ² - 0,90 cm - 1 stuk
Totaal volume	0,72 m ³
Identificatiemethode	Vaststelling met monstername
Destructieve handeling voor identificatie	Nee

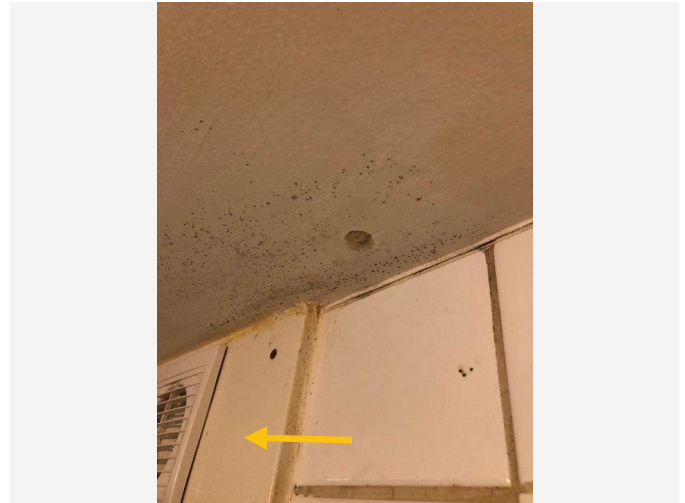
Conclusie

Geen asbest

Beschrijving	plaatje badkamer
Omgeving	Binnen
Primaire drager	Binnenwand
Bindmiddel van materiaal	Cement
Gebondenheid op basis van bindmiddel	Hecht
Hoeveelheid (oppervlakte - dikte - aantal)	• 0,10 m ² - 0,50 cm - 2 stuks
Totaal volume	0,001 m ³

Identificatiemethode	Vaststelling zonder monstername
Destructieve handeling voor identificatie	Nee
Opmerking	door priem in te steken gemerkt dat er bruine houtvezels zichtbaar werden.

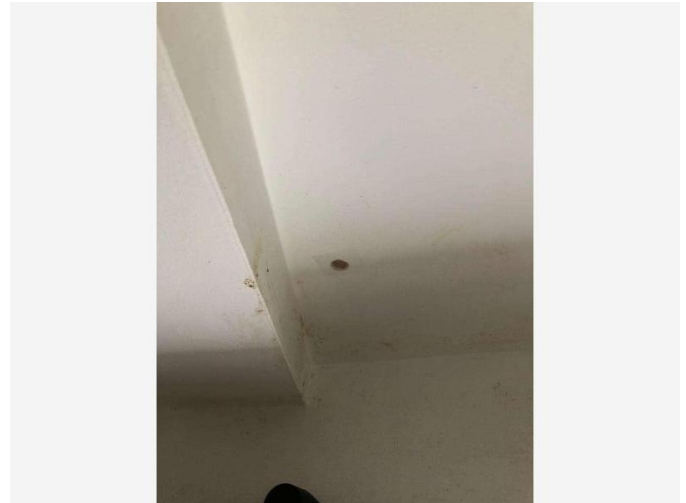
Conclusie

Geen asbest

#	Type	Referentie	Resultaat
3.1	Mengmonster	2	Geen asbest

Beschrijving	staal 2 plafond slpk - hall - badkamer
Omgeving	Binnen
Primaire drager	Plafond
Bindmiddel van materiaal	Gips - kalk

Gebondenheid op basis van bindmiddel	Niet-hechtgebonden
Hoeveelheid (oppervlakte - dikte - aantal)	• 100,00 m ² - 0,90 cm - 1 stuk
Totaal volume	0,90 m ³
Identificatiemethode	Vaststelling met monstername
Destructieve handeling voor identificatie	Nee
