Asbestinventarisatetest

Windmolenstraat 32, 1650 Beersel

Attestnummer : **20260504-000427.000**

Uitgegeven op : **04.05.2026**

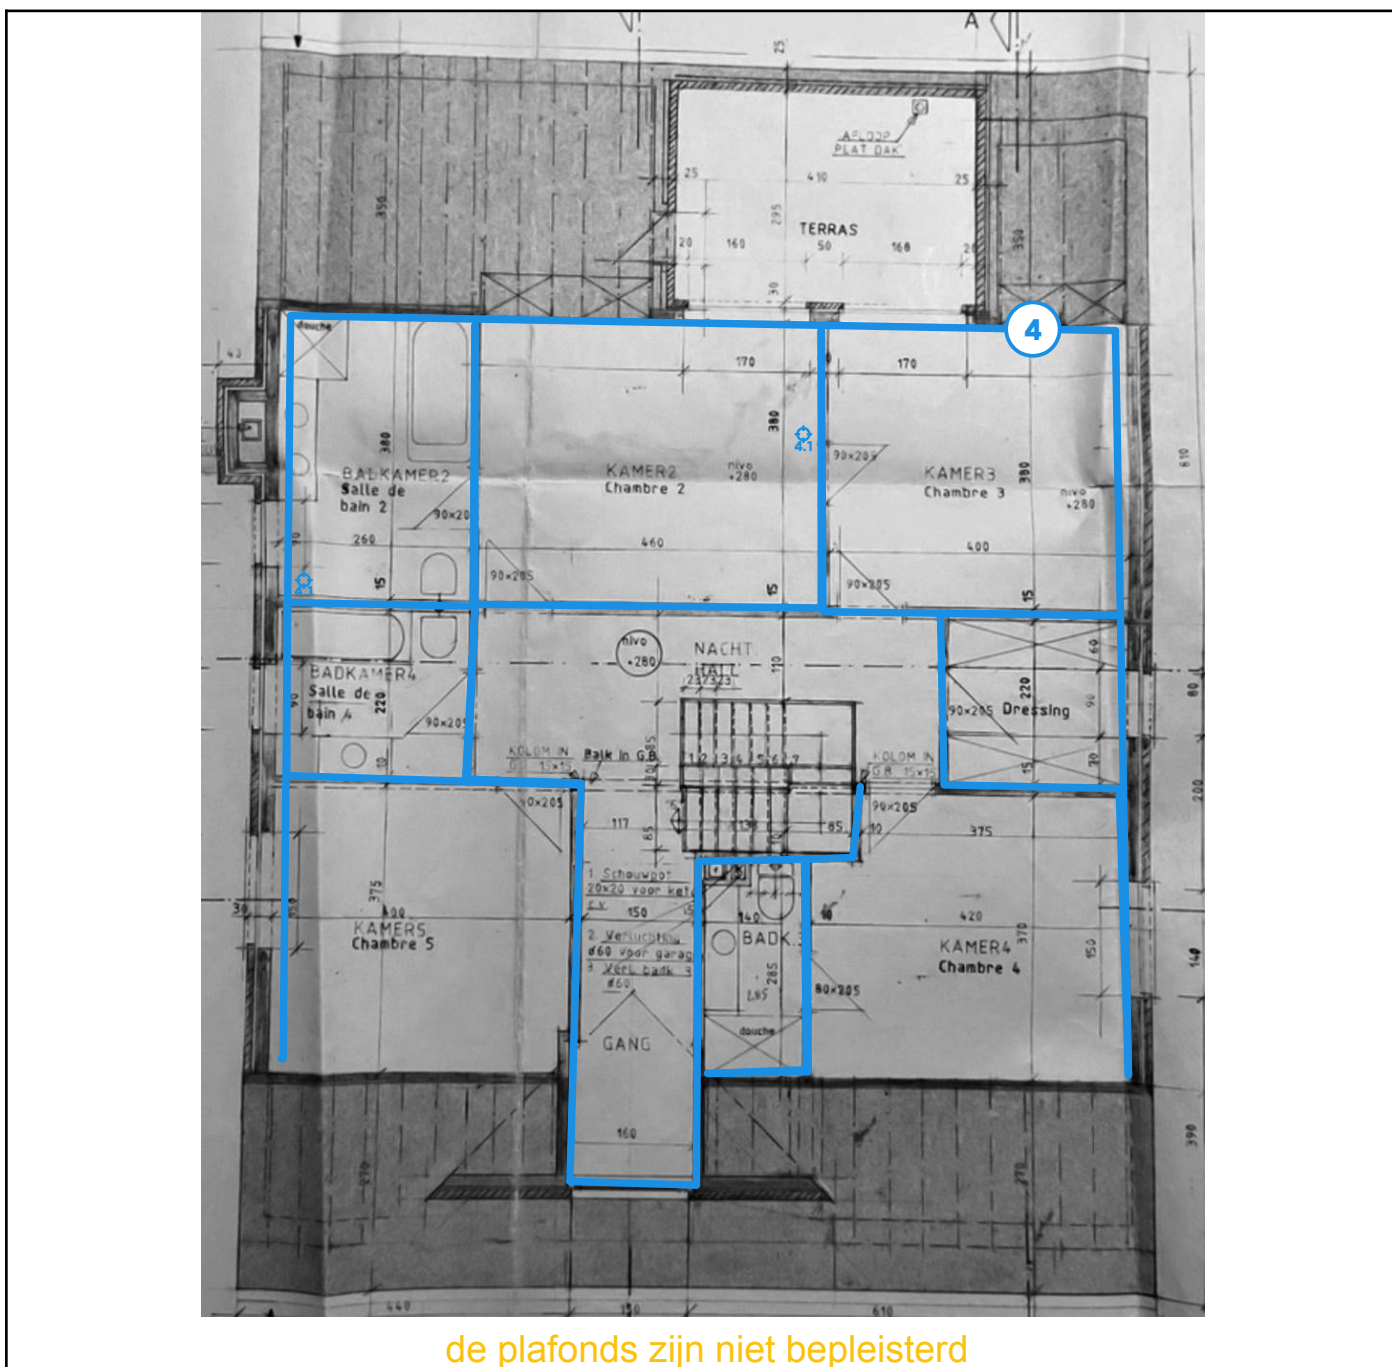
Plan 1.2: 1ste verdiep

Beschrijving	Type	Actie
3. Pleisterwerk plafonds	Geen asbest	-
4. Pleisterwerk muren	Geen asbest	-
4.1 Code: PLM	Mengmonster	-

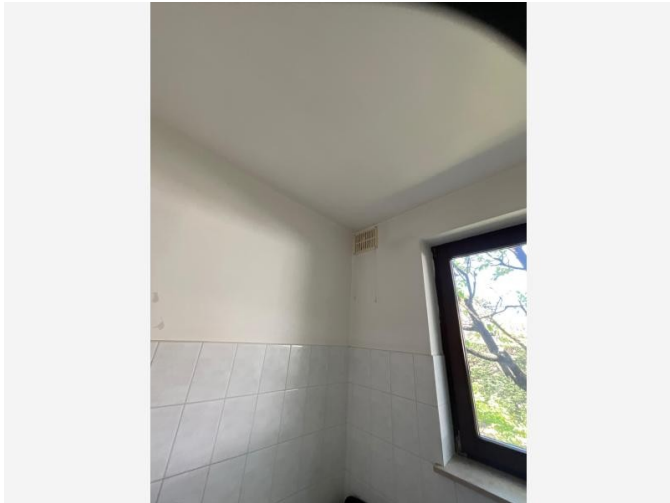
Fiche 3: Pleisterwerk plafonds

Geen asbest

#	Type	Referentie	Resultaat
3.1	Mengmonster	PLPL	Geen asbest

Beschrijving	Pleisterwerk plafonds
Omgeving	Binnen
Primaire drager	Plafond
Bindmiddel van materiaal	Gips - kalk
Gebondenheid op basis van bindmiddel	Niet-hechtgebonden
Hoeveelheid (oppervlakte - dikte - aantal)	• 160,00 m ² - 1,00 cm - 1 stuk
Totaal volume	1,60 m ³
Identificatiemethode	Een monstername door de asbestdeskundige met laboanalyse door een asbestlabo.
Destructieve handeling voor identificatie	Nee
Opmerking	De hoeveelheid is geschat.
