# Asbestinventarisatetest

Pateelstraat 5, 9500 Geraardsbergen

Attestnummer : **20260507-000161.000**

Uitgegeven op : **07.05.2026**

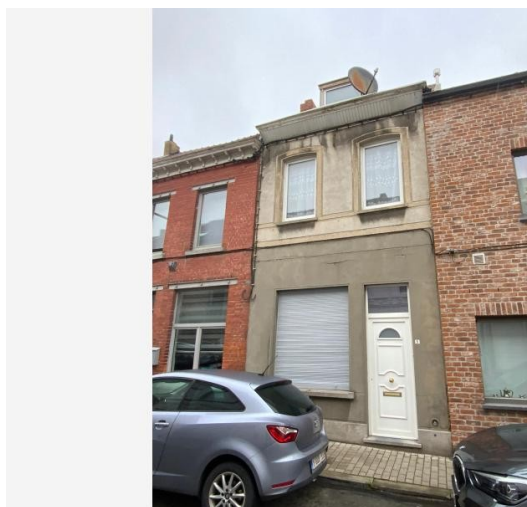
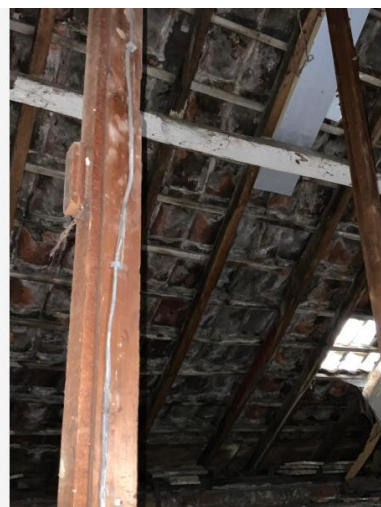
### Fiche 3: Dakbedekking bestaande uit pannen (niet verdacht)

| Beschrijving | Notitie | Terug te vinden op plannen |
|---|---|---|
| Fiche 3: Dakbedekking bestaande uit pannen (niet verdacht) | De dakbedekking is niet-asbestverdacht. | - |

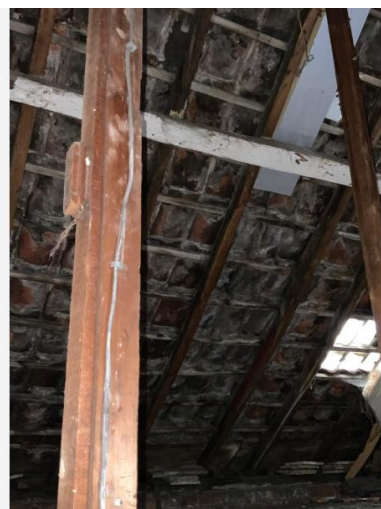
### Fiche 7: Onderdak (niet aanwezig)

| Beschrijving | Notitie | Terug te vinden op plannen |
|---|---|---|
| Fiche 7: Onderdak (niet aanwezig) | Er is geen te onderzoeken onderdak aanwezig op de inspectielocatie. | - |

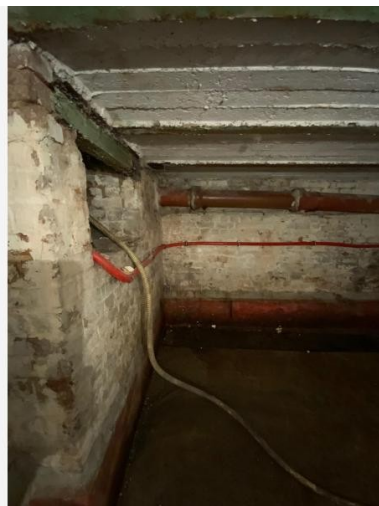
## Fiche 9: Leidingisolatie (niet aanwezig)

| Beschrijving | Notitie | Terug te vinden op plannen |
|---|---|---|
| Fiche 9: Leidingisolatie (niet aanwezig) | Er is geen asbestverdachte leidingisolatie aanwezig. | - |
