# Asbestinventarisatetest

Tenberg 90A, 9402 Ninove

Attestnummer : 20240611-000620.000

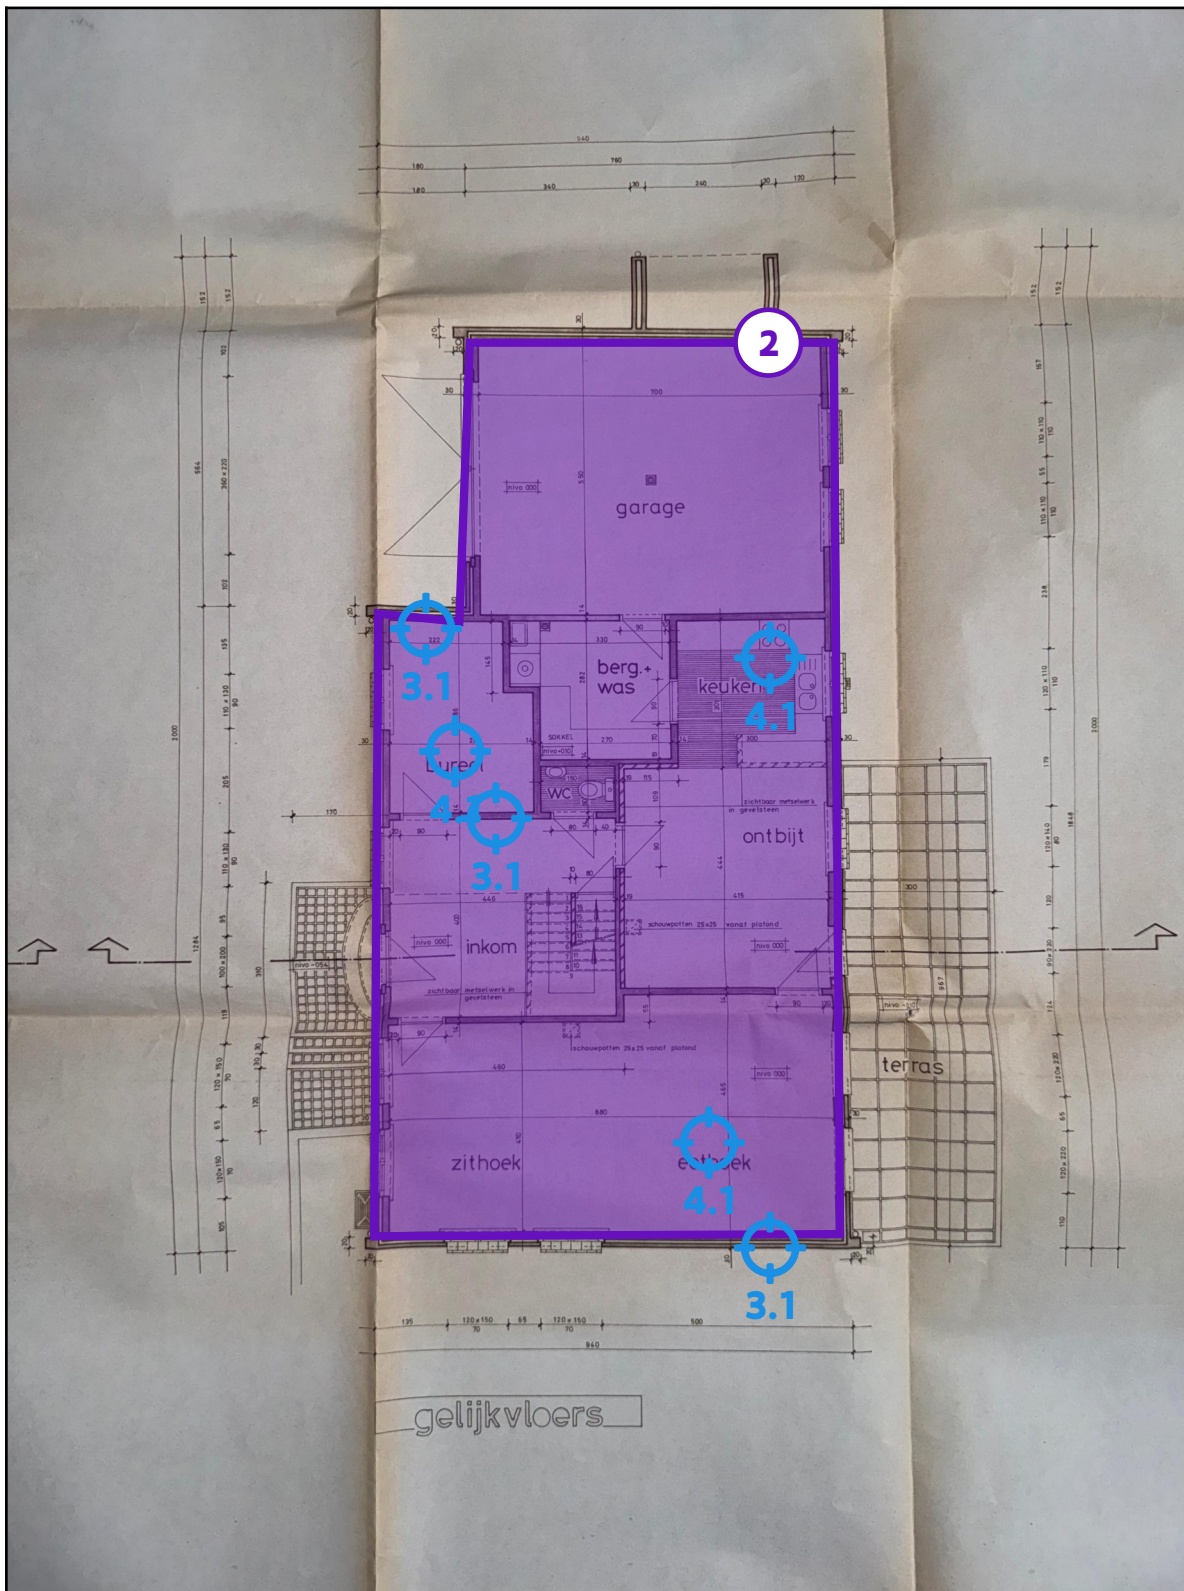
# Plan 1.2: Gelijkvloers

2. Vloertegels	Advies	-
3. Pleisterwerk wand	Geen asbest	-
3.1 Code: P163-M001	Mengmonster	-
4. Pleisterwerk plafond	Geen asbest	-
4.1 Code: P163-M002	Mengmonster	-

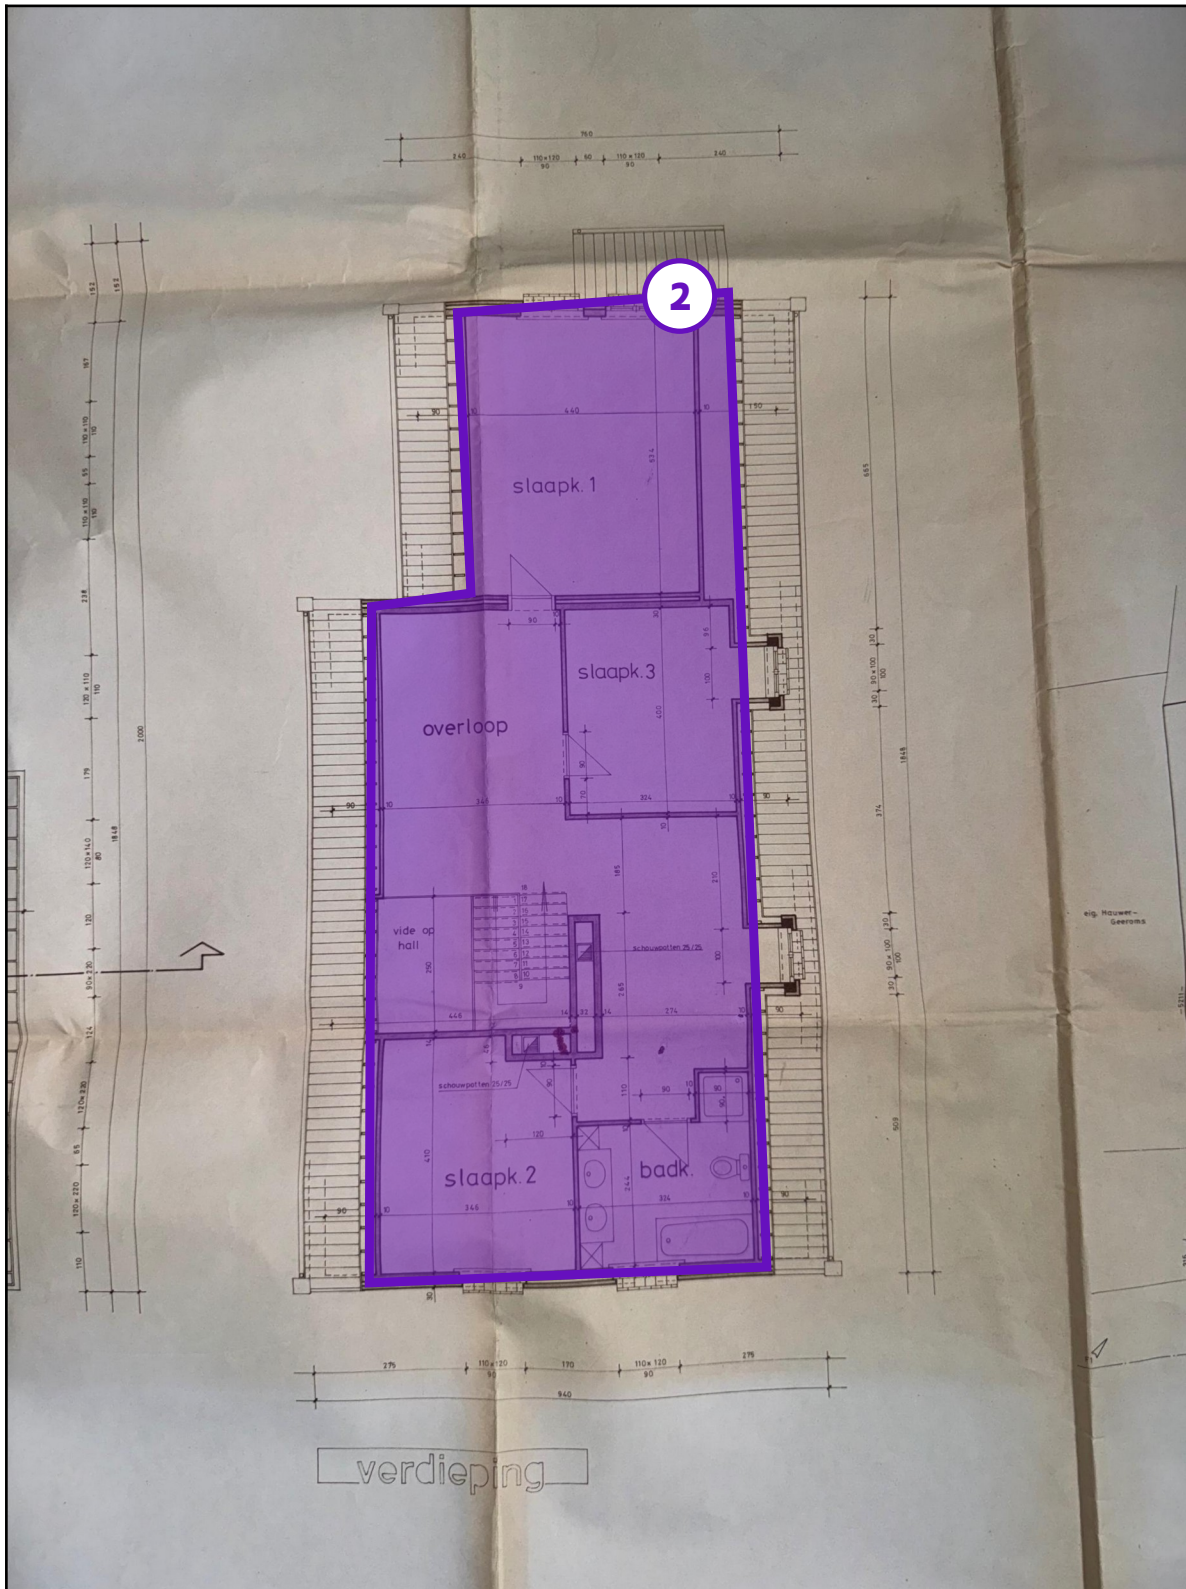
# Plan 1.3: Eerste verdieping

2. Vloertegels	Advies	-
----------------	--------	---

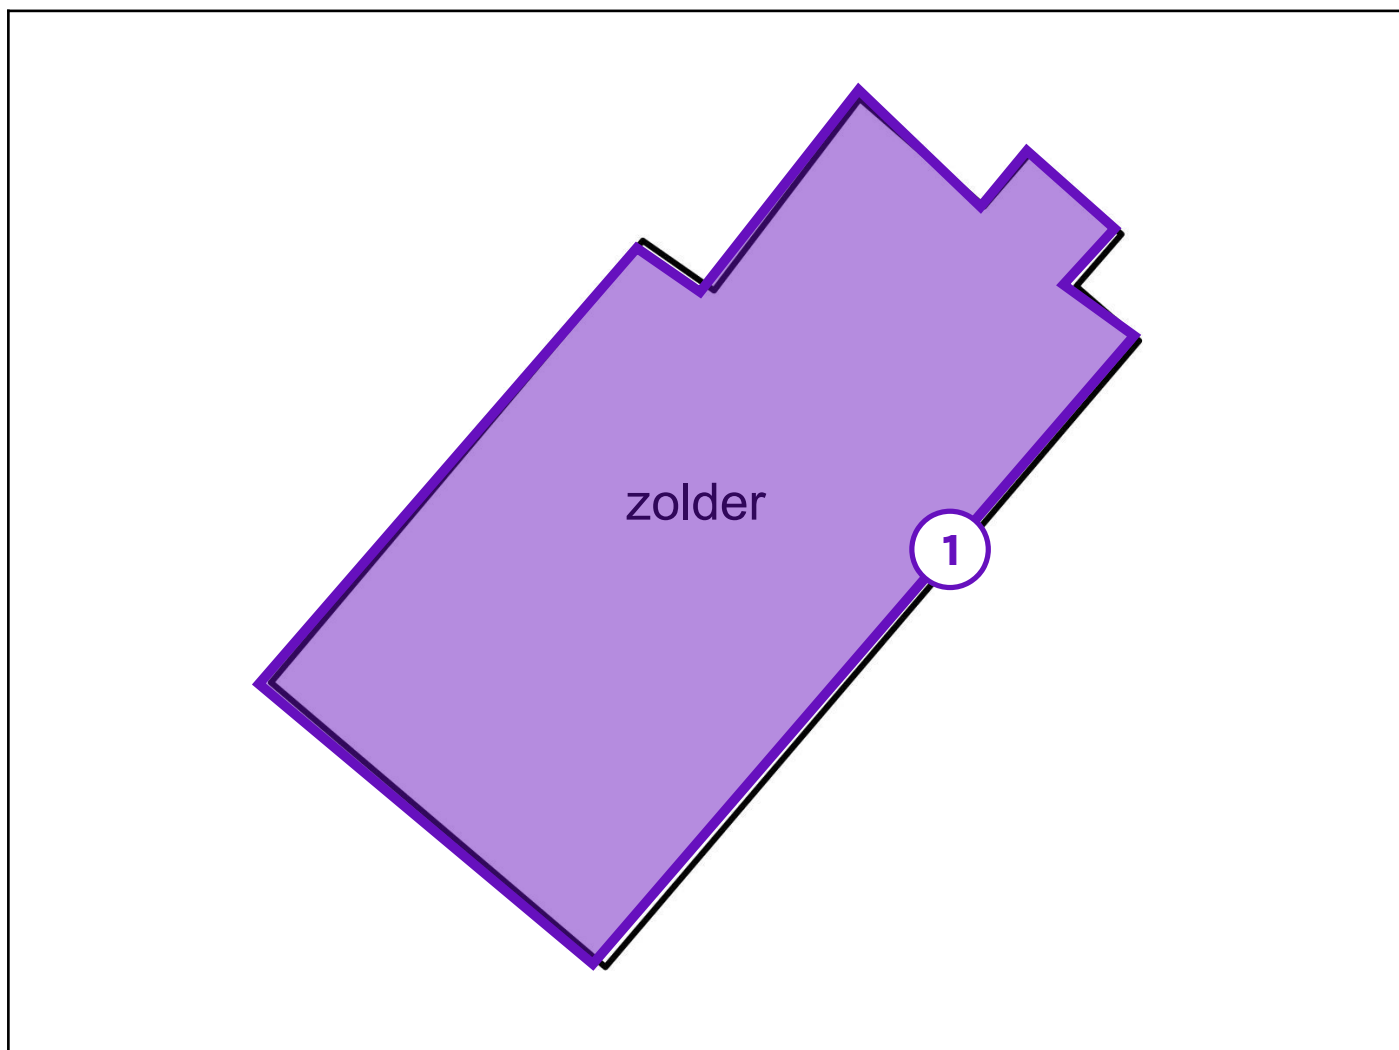
## Plan 1.4: Zolder

Beschrijving	Type	Actie
1. Onderdakplaten niet vast te stellen	Advies	-

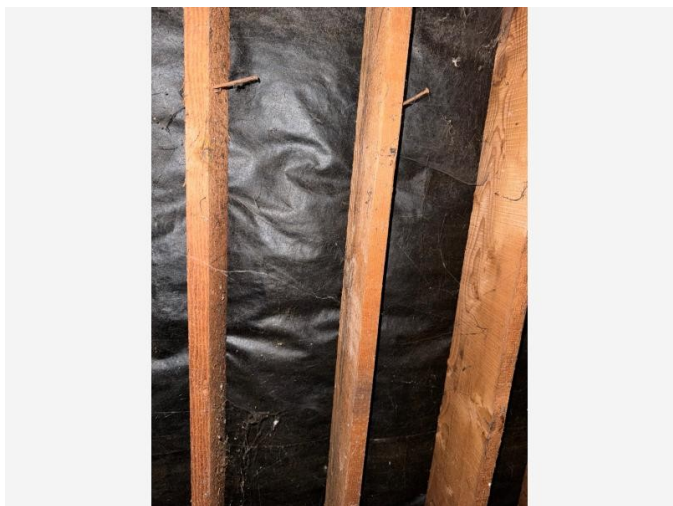
Vrije foto

Identificatiemethode	Redelijk vermoeden
----------------------	--------------------

Het is niet mogelijk om vast te stellen of er menuiserie onderdakplaten aanwezig zijn. Het is dus sterk aangeraden om een destructief onderzoek te laten houden tijdens een sloop of renovatie om de aan- of afwezigheid van de platen vast te kunnen stellen.

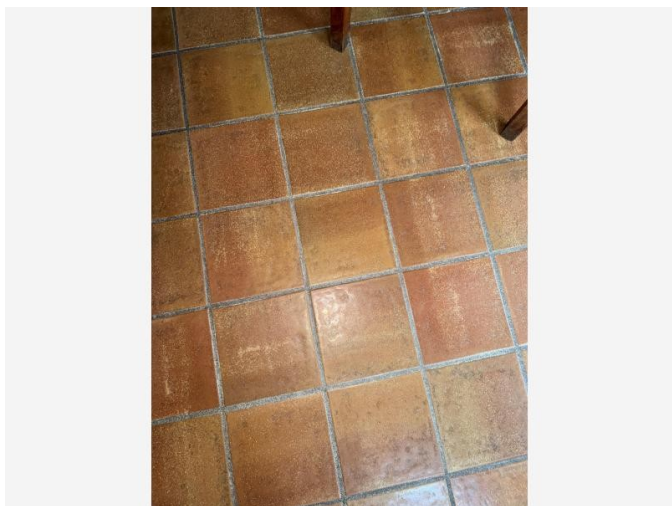
Vrije foto

Identificatiemethode	Redelijk vermoeden
----------------------	--------------------

Tijdens renovatie of sloop is het aangeraden om a.d.h.v. een destructief onderzoek te laten controleren of er zich restanten van oude tegels en/of asbesthoudende lijm bevindt onder de huidige tegels.

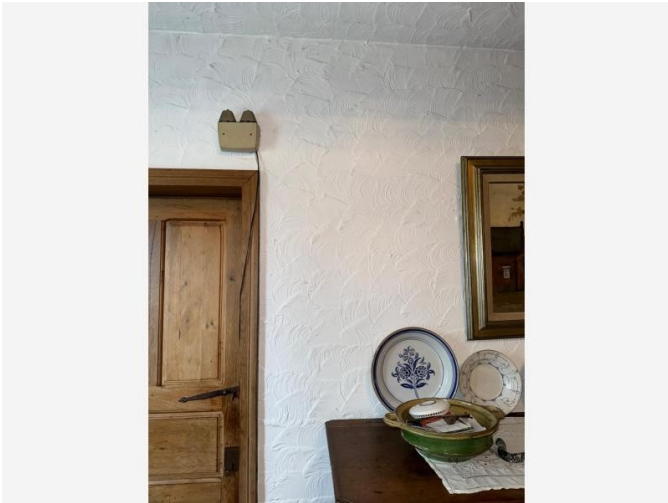
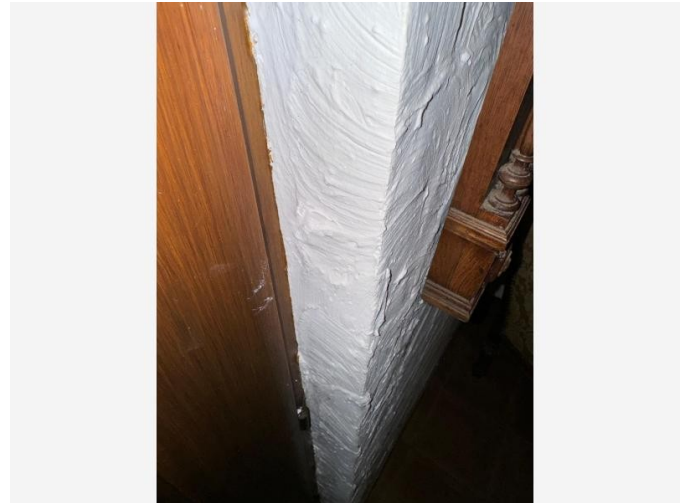
## Fiche 3: Pleisterwerk wand

Geen asbest

### Conclusie

#	Type	Referentie	Resultaat
3.1	Mengmonster	P163-M001	Geen asbest

Beschrijving	Pleisterwerk wand
Omgeving	Binnen
Primaire drager	Binnenwand
Bindmiddel van materiaal	Gips - kalk

<b>Gebondenheid op basis van bindmiddel</b>	Niet-hechtgebonden
<b>Hoeveelheid (oppervlakte - dikte - aantal)</b>	• 220,00 m <sup>2</sup> - 2,00 cm - 1 stuk
<b>Totaal volume</b>	4,40 m <sup>3</sup>
<b>Identificatiemethode</b>	Vaststelling met monstername
<b>Destructieve handeling voor identificatie</b>	Nee

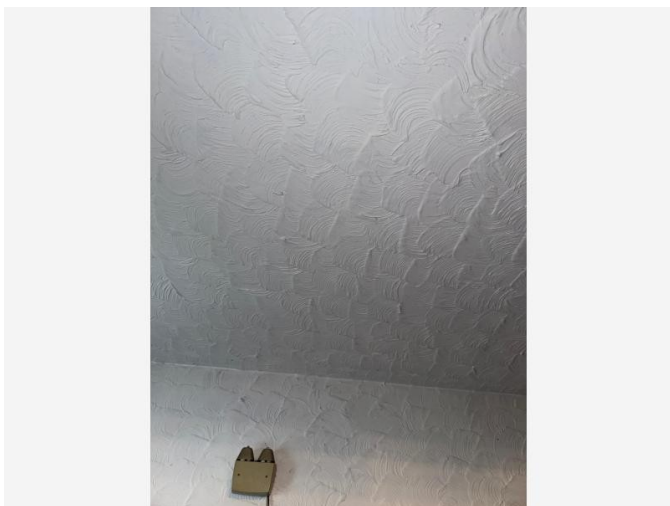
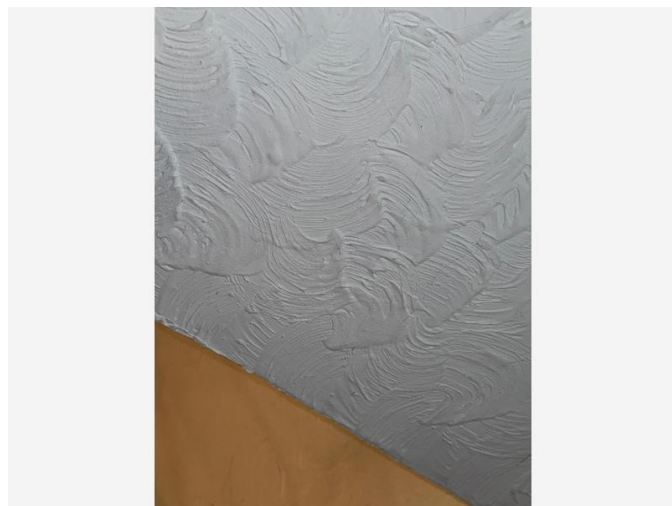
## Fiche 4: Pleisterwerk plafond

Geen asbest

### Conclusie

#	Type	Referentie	Resultaat
4.1	Mengmonster	P163-M002	Geen asbest

Beschrijving	Pleisterwerk plafond
Omgeving	Binnen
Primaire drager	Plafond
Bindmiddel van materiaal	Gips - kalk

<b>Gebondenheid op basis van bindmiddel</b>	Niet-hechtgebonden
<b>Hoeveelheid (oppervlakte - dikte - aantal)</b>	• 180,00 m <sup>2</sup> - 2,00 cm - 1 stuk
<b>Totaal volume</b>	3,60 m <sup>3</sup>
<b>Identificatiemethode</b>	Vaststelling met monstername
<b>Destructieve handeling voor identificatie</b>	Nee
