# Asbestinventarisatetest

Rink 48, 1600 Sint-Pieters-Leeuw

Attestnummer : 20251210-000471.000

Uitgegeven op : 10.12.2025

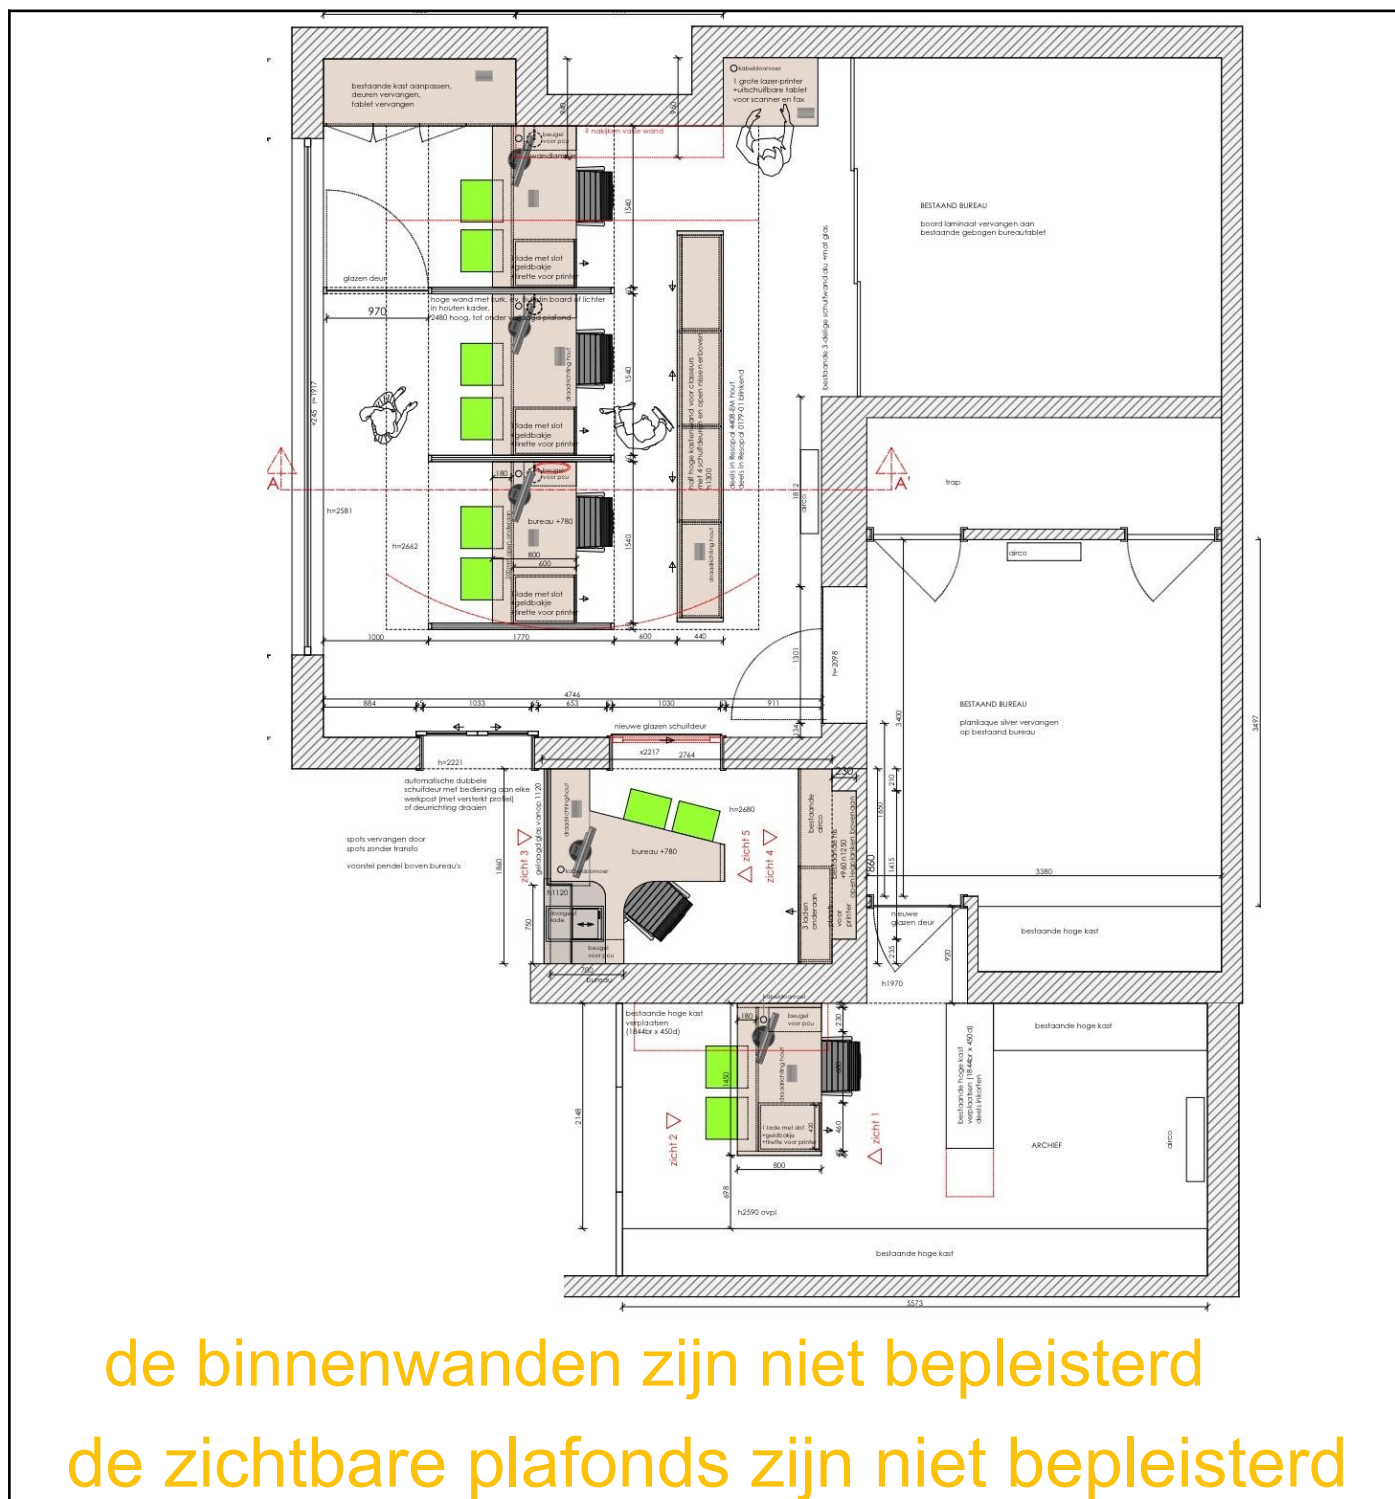
# Plan 1.2: Gelijkvloers

Beschrijving	Type	Actie
1. Binnenwanden	Advies	-

2. Pleisterwerk plafonds	Geen asbest	-
--------------------------	-------------	---

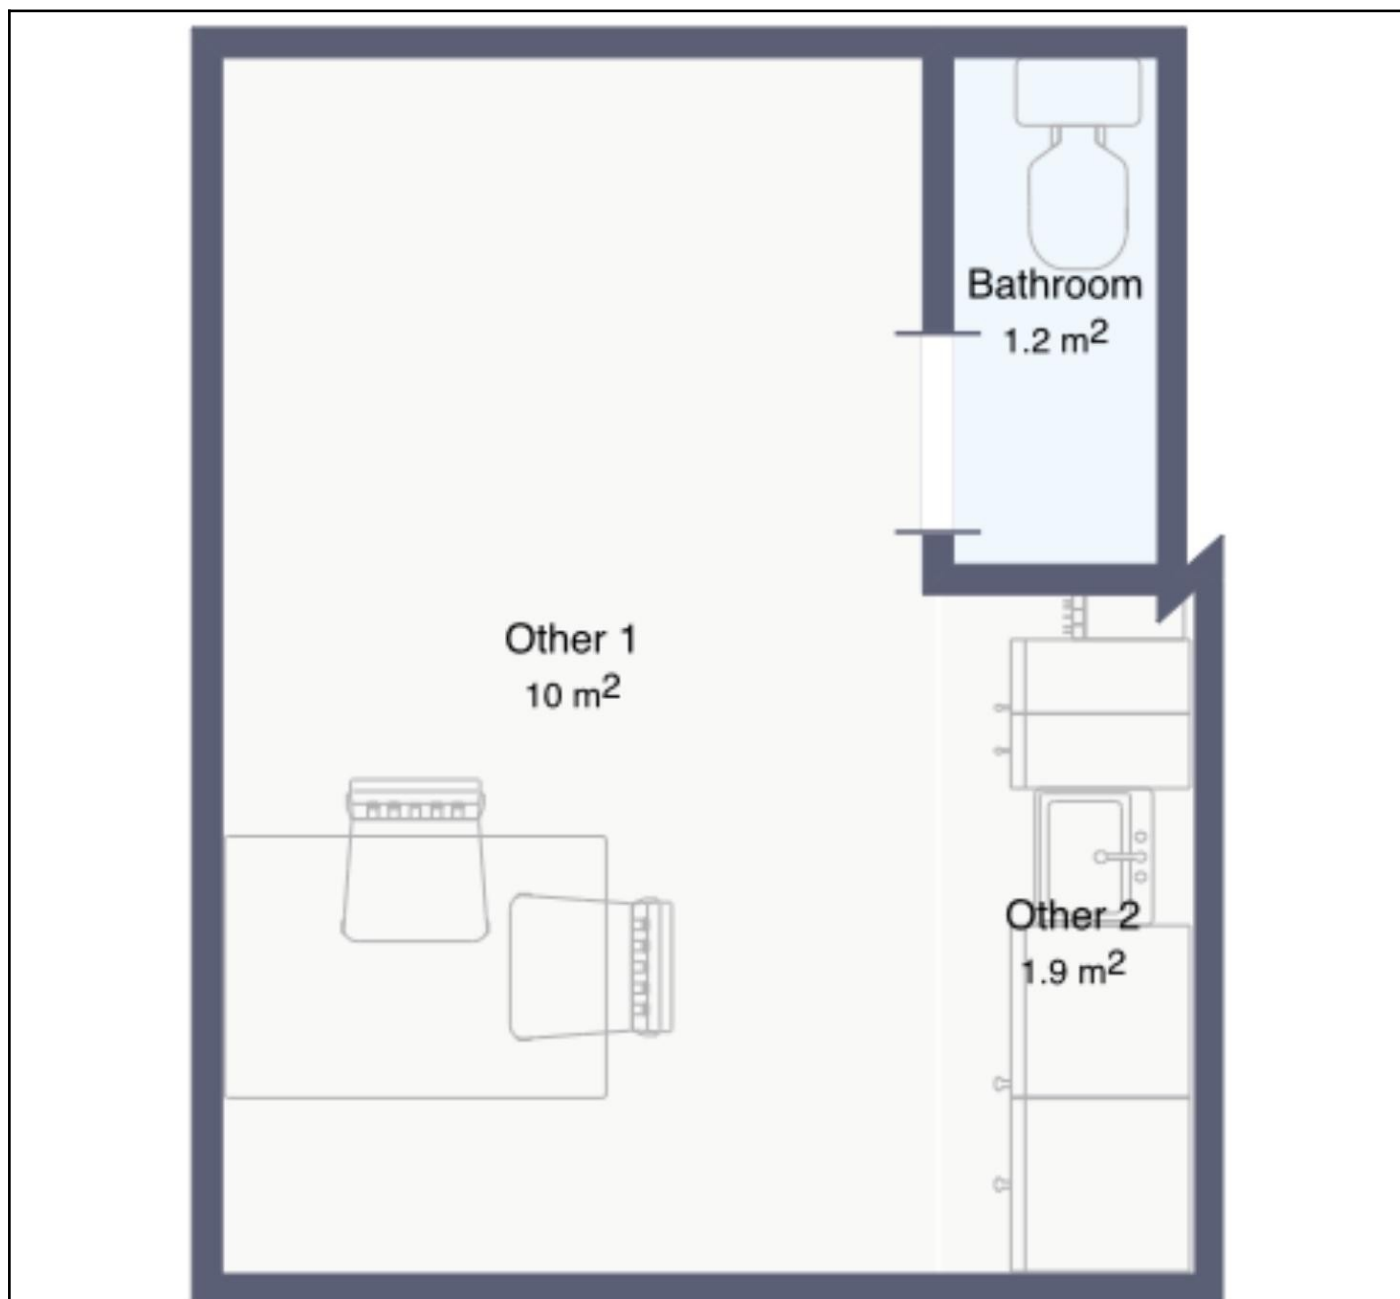
## Plan 1.3: Verdiep +1

de binnenwanden zijn niet bepleisterd  
de zichtbare plafonds zijn niet bepleisterd

Beschrijving	Type	Actie
1. Binnenwanden	Advies	-
2. Pleisterwerk plafonds	Geen asbest	-
