Asbestinventarisatetest

Steenweg naar Halle 378, 1652 Beersel

Attestnummer : 20260607-000079.000

Zone 1: Woning

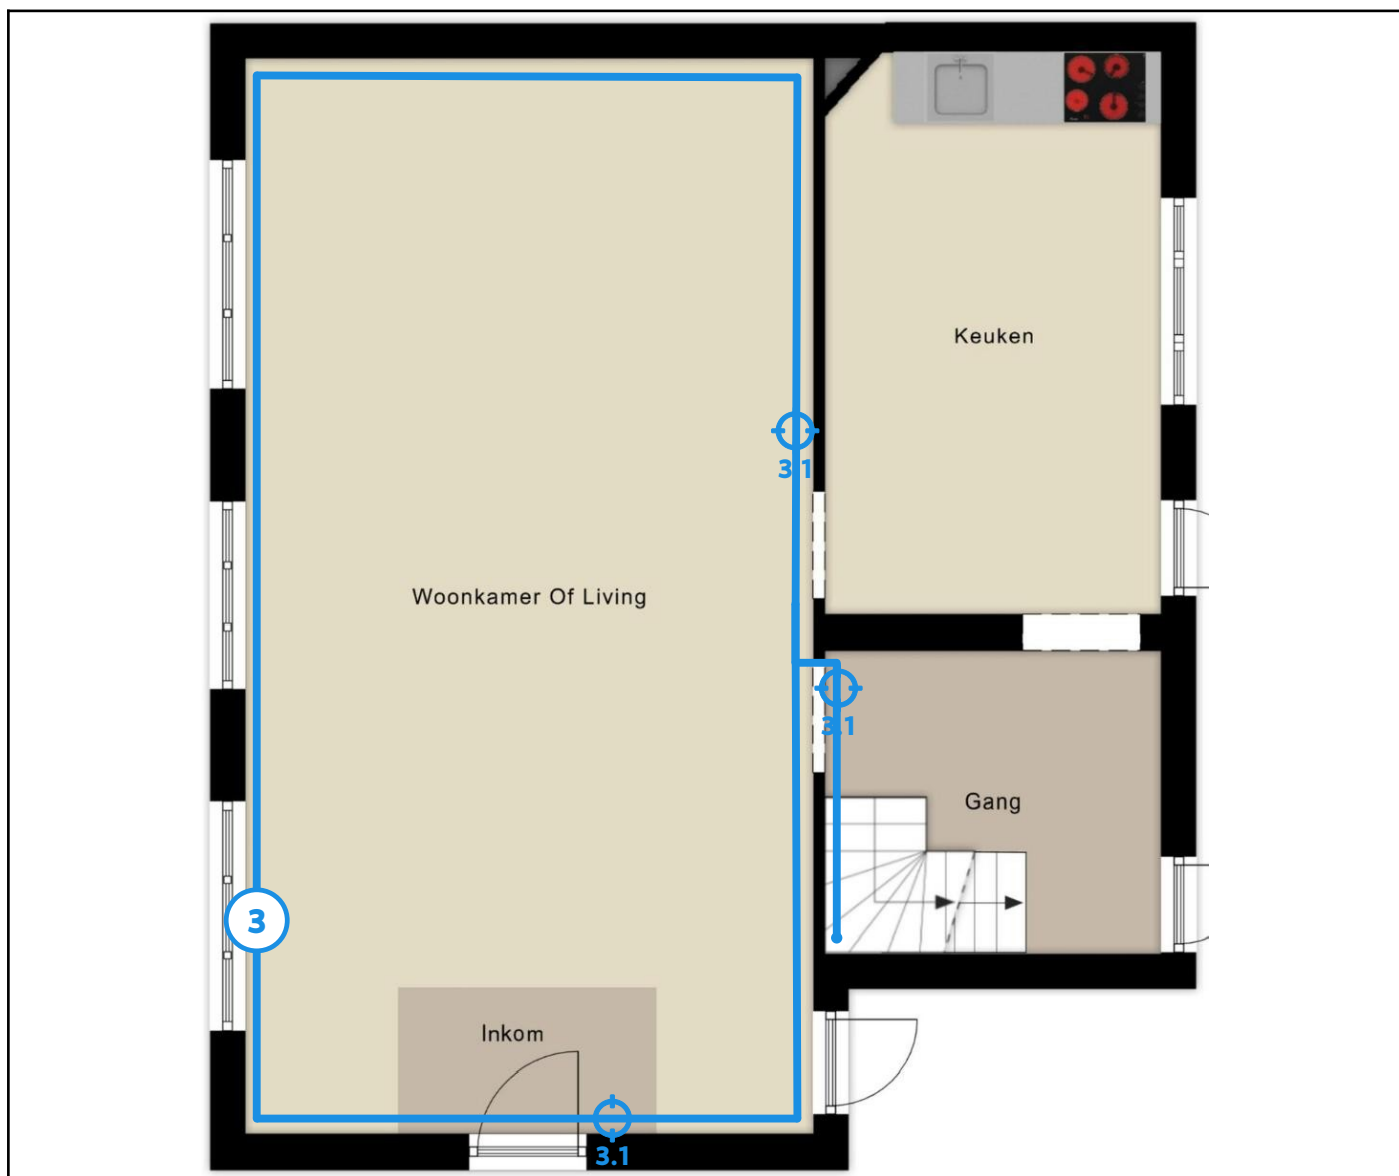
Plan 1.3: Plan gelijkvloers

| Beschrijving | Type | Actie |
|---|---|---|
| 3. Pleisterwerk muren | Geen asbest | - |
| 3.1 Code: 02 | Mengmonster | - |

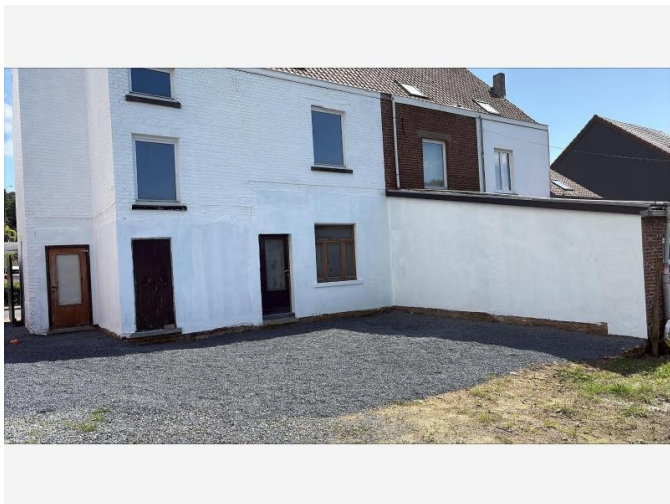
Fiche 2: Cementering achtergevel

Geen asbest

| # | Type | Referentie | Resultaat |
|---|---|---|---|
| 2.1 | Mengmonster | 01 | Geen asbest |

| Beschrijving | Cementering achtergevel |
| Bindmiddel van materiaal | Cement |
| Gebondenheid op basis van bindmiddel | Hecht |

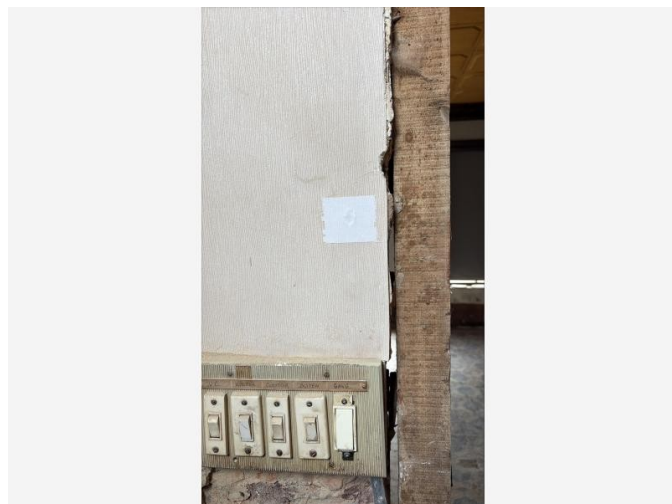
Fiche 3: Pleisterwerk muren

Geen asbest

| # | Type | Referentie | Resultaat |
|---|---|---|---|
| 3.1 | Mengmonster | 02 | Geen asbest |

| Beschrijving | Pleisterwerk muren |
| Bindmiddel van materiaal | Gips - kalk |
| Gebondenheid op basis van bindmiddel | Niet-hechtgebonden |
