Asbestinventarisatetest

Dokter Spitaelslaan 334A, 1502 Halle

Attestnummer : 20260707-000245.000

Uitgegeven op : 07.07.2026

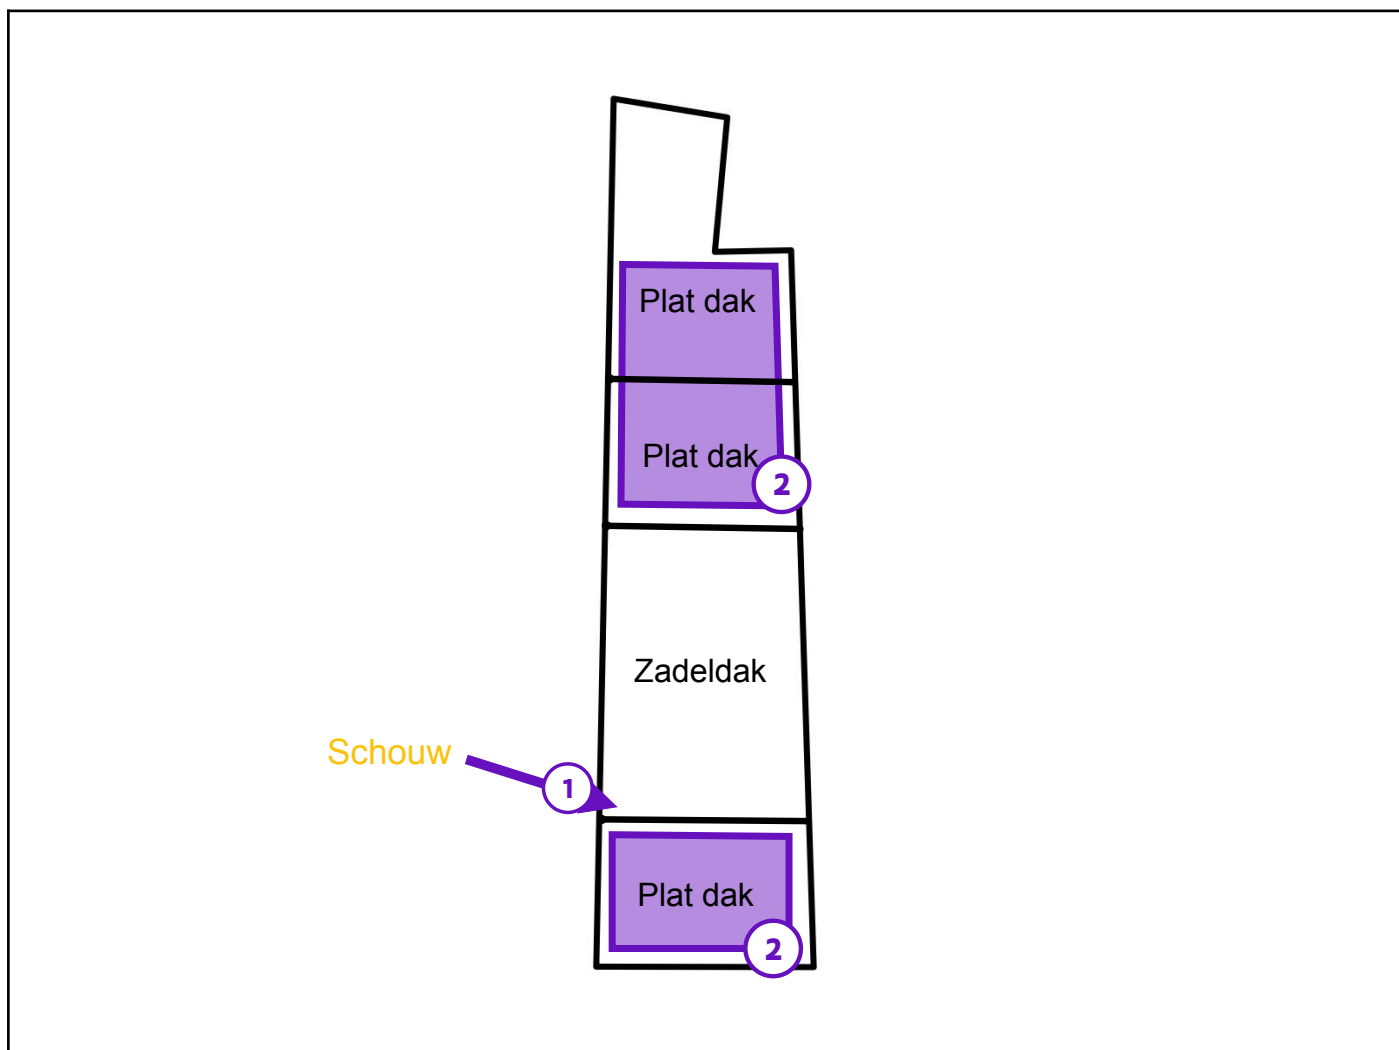
Plan 1.1: Plan buitenschil

Beschrijving	Type	Actie
1. Schouw	Beperking	-
2. Roofing platte daken	Advies	-

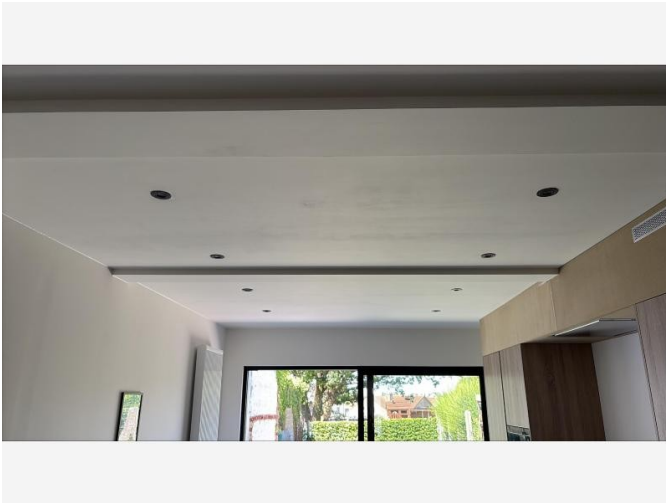
De plafonds op het gelijkvloers en de 1e verdieping werden afgewerkt met niet-asbestverdachte voorzetpanelen die inspectie van bedekte structuur verhinderen.

Basis voor advies	De asbestdeskundige beoordeelt het materiaal als niet-asbestverdacht.
Primaire drager	Plafond
